T.C.
KÜLTÜR ve TURİZM BAKANLIĞI
BALIKESİR KÜLTÜR VARLIKLARINI KORUMA BÖLGE KURULU
KARAR

Toplantı Tarihi ve No :24.01.2018-10
Karar Tarihi ve No :24.01.2018-159

Balıkesir İli, Savaştepe İlçesi, Pelitçik Mahallesi, 169 ada, 23 parselde kayıtlı, mülkiyeti Maliye Hazinesine ait taşınmaza yönelik tescil talebinin değerlendirilmesi istemine ilişkin; Balıkesir Büyükşehir Belediye Başkanlığı, İmar ve Şehircilik Dairesi Başkanlığı, Tarihi Kültürel Miras Şube Müdürlüğünün 20.10.2017 tarih ve 29349 sayılı yazısı ve ekleri, Balıkesir Kültür Varlıkları Koruma Bölge Kurulunun 15.12.2017 tarih ve 122 sayılı kararı ile Balıkesir Kültür Varlıklarını Koruma Bölge Kurulu Müdürlüğü uzmanlarınca hazırlanan Müdürlük evrakına 23.01.2018 tarih ve E.47395 sayı ile kayıtlı rapor okundu, ekleri ve işlem dosyası incelendi, yapılan görüşmeler sonucunda;

AVRUPA KONSEYİ	DOĞAL VE KÜLTÜREL VARLIKLARI KORUMA ENVANTERİ D.K.V.K.E			A N I T			ENVANTER NO: 10.02/25 - 1		
T Ü R K İ Y E	KÜLTÜR VARLIKLARI VE MÜZELER GENEL MÜDÜRLÜĞÜ			HARİTA NO :					
İLİ:	İLÇESİ:	MAHALLE – KÖY - MEVKİ:			KORUMA DERECESESİ	ANITSAL	1	2	3
BALIKESİR	SAVAŞTEPE	PELİTÇİK MAHALLESİNDE				ÇEVRESEL	1	2	3
ADRES	KADASTRO:			ÇEVREYE AYKIRI		1	2	3

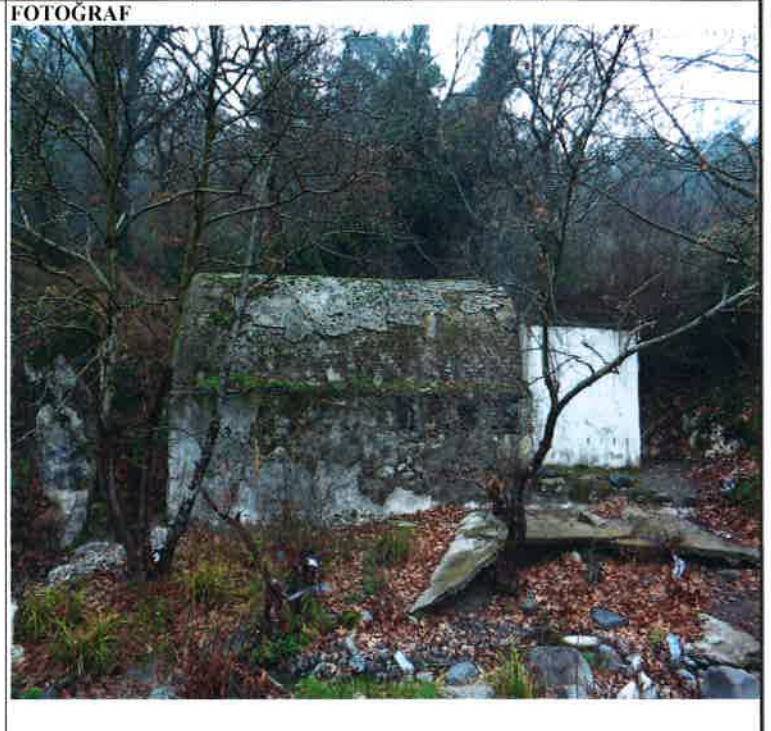
GENEL TANIM: Dikdörtgen planlı, bir katlı, yarım daire beşik tonozlu, taş ve tuğla malzeme kullanılarak inşa edilmiş, Taş hamama benzetilerek inşa edildiği tespit edilmiştir. 3.Derece Arkeolojik Sit sınırları içinde bulunmaktadır.

AYRINTILI TANITIM: Taş hamamın kuzey yönünde bekarların kullanımı için inşa edilmiş olduğu düşünülen, moloz taş ve harman tuğla malzeme ile inşa edilmiştir. Kuzey güney yönlü dikdörtgen planlı, beşik tonozludur. Yuvarlak kemerli giriş kapısı bulunmaktadır. Giriş kapısını gizleyen, çamaşır asıldığı düşünülen, tuğla üzeri sıvalı, iki basamakla çıkılan, kareye yakın planlı bölümün bulunduğu görülmüştür. İç mekanı, dikdörtgen planlı, basamaklarla inilen havuzun bulunduğu, havuzun kenarlarında seki şeklinde oturma yerlerinin olduğu görülmüştür.

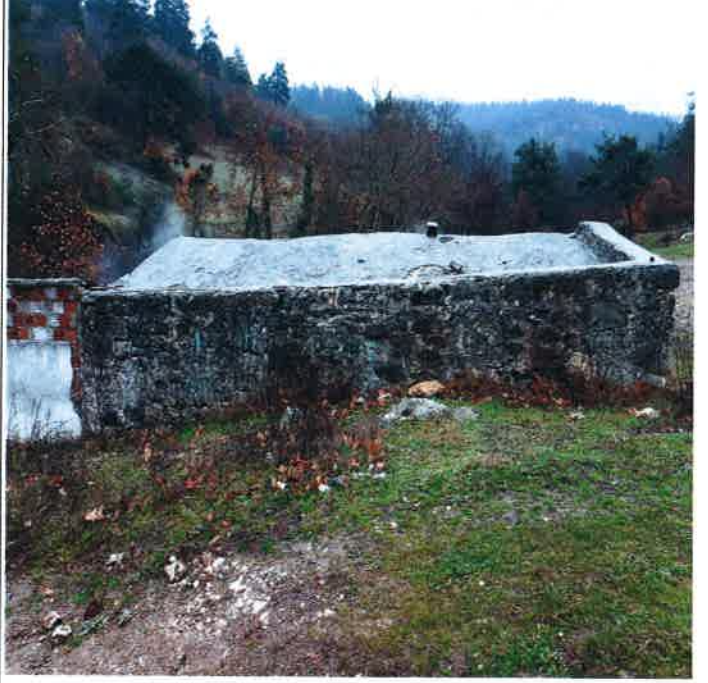
FOTOĞRAF

AYRINTILI TANITIM: Dikdörtgen planlı, bir katlı, taş malzeme ile inşa edilmiştir. Örtü sistemi, beşik tonozlu, orta bölümünde havalandırma bacası bulunmaktadır. Hamamın iç bölümünün dikdörtgen planlı olduğu, basamaklarla havuz bölümüne inildiği ve burada karşılıklı her iki duvar kenarında oturma bölümünün olduğu görülmektedir. Hamamın kuzeydoğu cephesinden içeriye giriş yapıldığı ve bu bölüme sonradan tuğla üzeri sıvalı, giriş kapısını gizleyen kare planlı, tek kapılı eklenti yapılmıştır. Roma Dönemi mimari özellikleri göstermektedir.

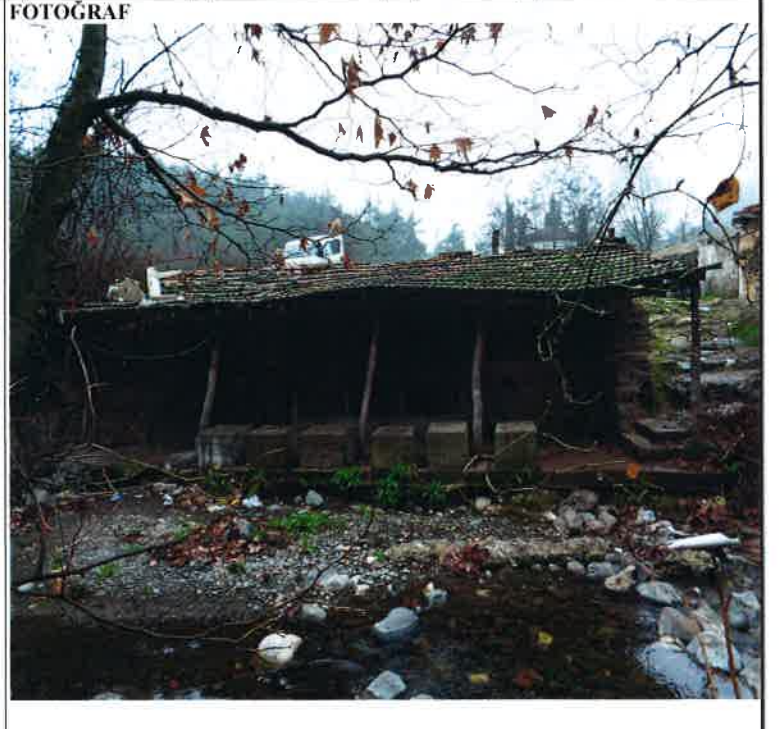
GENEL TANIM: Dikdörtgen planlı, üç tarafı kapalı, bir tarafı açık şekilde, kesme taş ve moloz taş malzeme ile inşa edilmiştir. Çevresinde hamam yapıları ile yanında bir adet daha çamaşırhane vardır. 3.Derece Arkeolojik Sit içinde bulunmaktadır.

AYRINTILI TANITIM: Taş hamamın kuzeydoğu yönüne yan yana iki adet günümüze yakın tarihlerde çamaşırhane yapısı inşa edilmiştir. doğu yönde bulunan çamaşırhane yapısı, moloz taş ve tuğla malzeme ile iki tarafı kapalı, iki tarafı açıklıklı şekilde inşa edilmiştir. Örtü sistemi kiremitle kaplı, sundurma çatılıdır. Doğu cephesinde beş adet ahşap dikme ile taşınmaktadır. Ahşap dikmelerin arasında beton bloklar yer almaktadır. İçerde duvar dibinde iki adet kazan koyulan bölümler vardır. Tabanı betonarmedir.
