T.C.
KÜLTÜR VE TURİZM BAKANLIĞI
EDİRNE KÜLTÜR VARLIKLARINI
KORUMA BÖLGE KURULU
K A R A R

Kırklareli İli, Merkez İlçesi, Camikebir Mahallesi, sit alanı dışında, şahıs mülkiyetine kayıtlı, 89 Ada 26 parsel üzerinde yer alan yapının tescil edilmesi istemine ilişkin Müdürlüğümüz uzmanları tarafından hazırlanan 16.02.2018 tarihli raporu okundu, dosyası incelendi, yapılan görüşmeler sonunda;

AVRUPA KONSEYİ	KÜLTÜREL VARLIKLARI KORUMA ENVANTERİ	K.V.K.E.	ANIT	ENVANTER NO:
TÜRKİYE	KÜLTÜR VARLIKLARI VE MÜZELER GENEL MÜDÜRÜĞÜ		KÜLTÜR VARLIKLARI KORUMA BÖLÜMÜ	
İLİ: KIRKLARELİ	İLÇE: MERKEZ	MAHALLE KÖY: CAMIKEBİR	EDİRNE	ANITSAL DEĞERİ
SOKAK VE KAPI NO : Namazgah Caddesi	KADASTRO: PAFTA: ADA: 89 PARSEL: 26		KORUMA DERECESİ:	ANITSAL DEĞERİ
ADI: TİCARİ	YAPTIRAN:	YAPAN:	MİMARİ ÇAĞI (ÜSLUP): GEÇ OSMANLI	ÇEVRESEL
YAPI NO:	YAPIM TARİHİ: 19.y.y.	KİTABE:	VAKFIYE:

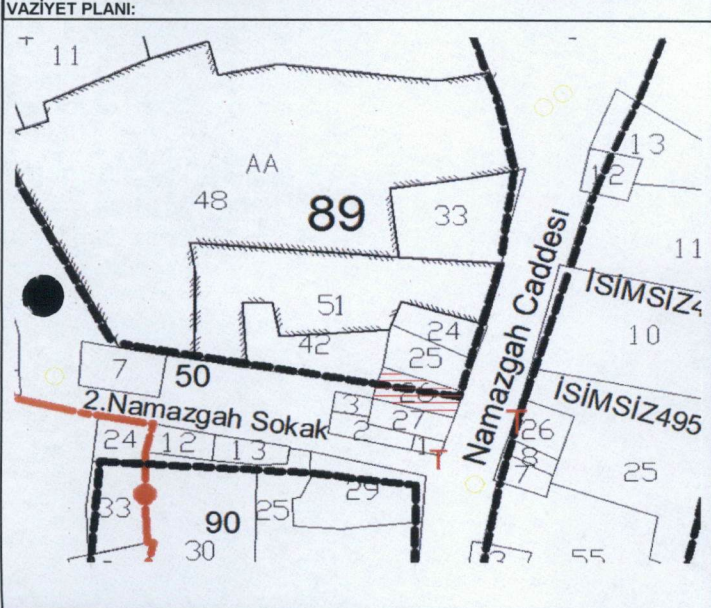
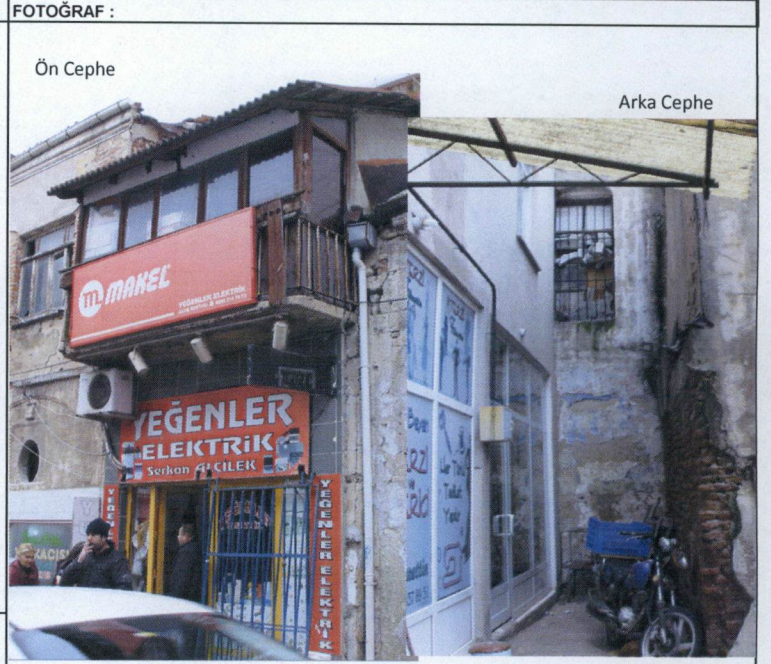
GÖZLEMLER:
Yapının ön cephesine eklemeler yapılarak değiştirilmiş olmasına rağmen arka kısmı orijinalliğini korumuştur. Yapı 89 ada 1-25-27 parsellerde yer alan yapılar ile bütünlük arz etmektedir.

AYRINTILI TANIM:
Yapının ön cephesinin üst kısmına sonradan balkon eklenmiştir. Zemin katın önü cemakan yapılmış olup, yanları seramik ile kaplanmıştır. Yapının arka cephesi orijinalliğini korumaktadır. Arka kısmına bitişik nizam yapı yapıldığı için günümüzde sadece yuvarlak kemerli penceresi ile yapı malzemesi tespit edilebilmiştir.
