T.C.
KÜLTÜR VE TURİZM BAKANLIĞI
İZMİR 2 NUMARALI KÜLTÜR VARLIKLARINI
KORUMA BÖLGE KURULU
KARAR

KARAR TARİHİ VE NO : 07.03.2018-9422

İzmir ili, Foça ilçesi, Yenifoça mahallesinde; Gayrimenkul Eski Eserler ve Anıtlar Yüksek Kurulunun 22/09/1979 tarih ve A1823 sayılı kararı ile belirlenen Kentsel Sit alanında, aynı kararla tescilli 2444 parselde kayıtlı hamam ve 2431 parselde kayıtlı konut yapılarının karşısında ve İzmir 1 Numaralı Kültür ve Tabiat Varlıklarını Koruma Kurulunun 04/04/1991 tarih ve 2821 sayılı kararıyla onaylanan Koruma Amaçlı İmar Planı sınırları içinde yer alan; tapunun 2439 ve 2440 parsellerinde şahıs mülkiyetinde kayıtlı taşınmazların Korunması Gerekli Taşınmaz Kültür Varlığı olarak tesciline yönelik işlemlerin Kurul Müdürlüğüne başlatılmasına ilişkin 23/11/2018 tarih ve 9062 sayılı kararımız; Korunması Gerekli Taşınmaz Kültür Varlıklarının ve Sitlerin Tespit ve Tescili Hakkında Yönetmelik'in 6. maddesi kapsamında ilgili kurum görüşlerinin istendiği Kurul Müdürlüğü'nün 29/11/2017 tarih ve 4598 sayılı yazısı; bu kapsamda cevaben iletilen İzmir Valiliği Kadastro Müdürlüğü'nün 08/12/2017 tarih ve 2773704 sayılı yazısı; Foça Kaymakamlığı Tapu Müdürlüğü'nün 06/12/2017

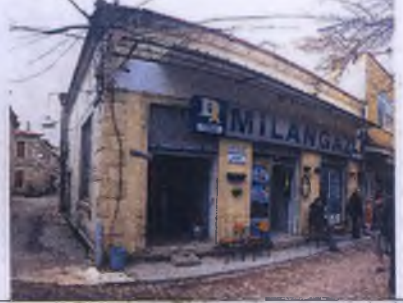
Vaziyet planı:			Fotoğraf:

Gözlemler: Yerleşimin eski sokak dokusunun bir ögesi olarak gerek mimari tarzı gerekse cephe özellikleri açısından özgün yapılardan biridir. Orijinal mimari unsurları ve yapısal özellikleri değiştirilmeden günümüze ulaşmıştır.								
Bugünkü Sahibi:	ŞAHİS		Bakımından sorumlu olması gereken kuruluş: SAHİBİ ve BELEDİYESİ					
Yapılan Onarımlar: Yapının iç mekânında doğrama, döşeme, tavan, bölücü duvar vb. elemanlar özgün olmayıp, zaman içerisinde yenilenmiştir.								
Ayrıntılı Tanım:	Taş malzeme ile kargir yapım sistemi ile inşa edilmiş, sıvalı ve 1 katlı dükkân yapısıdır. Köşe konumlu yapının geniş sokağa bakan ön cephesinde 3 adet taş çerçevesiz, dikdörtgen formlu, geniş kapı/vitrin açıklığı bulunmaktadır. Bu açıklıklardan iki yandakinin sövelerinin üst kısmında söltüce taklidi çıkıntı detayları bulunmakta olup, ortadaki kapının söveli düz kesme taşlarıdır. Bu üç kapı, yapının iç mekânında 3 ayrı dükkân olarak ayrılmış binilerine geniş sağlamaktadır. Yan sokağa bakan cepheye ise bir adet taş söveli döşey dikdörtgen açıklık ile her iki yanında profilli başlığa sahip sütlün izlenimi verilmiş taş söve bulunan bir adet küçük talı kapı açıklığı bulunmaktadır. Köşe ayrımında taş detayı bulunan ve Marsilya kiremit örtülü kırma çatılı yapının basit bir taş saçak silmesi mevcuttur. Yapının iç mekânında doğrama, döşeme, tavan, bölücü duvar vb. elemanlar özgün olmayıp, zaman içerisinde yenilenmiştir.		Teknik bilgiler:

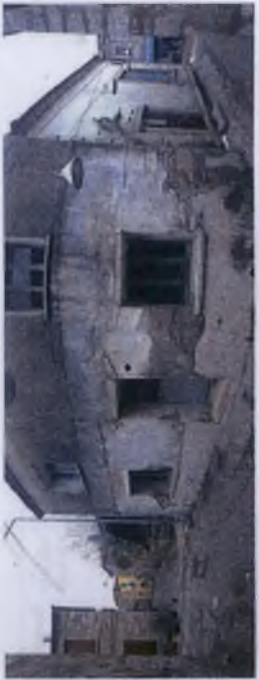
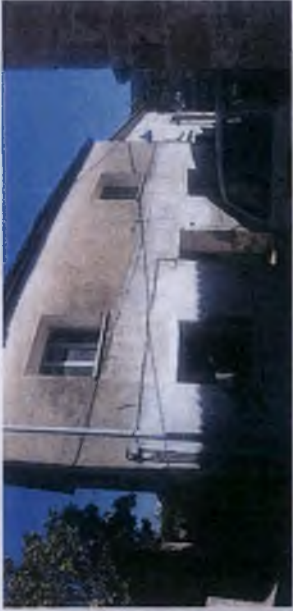
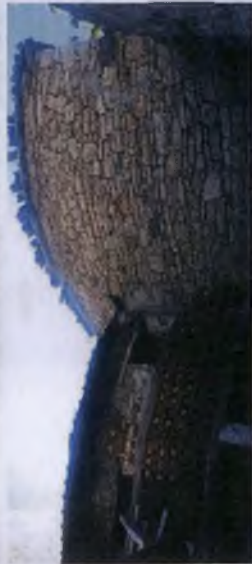
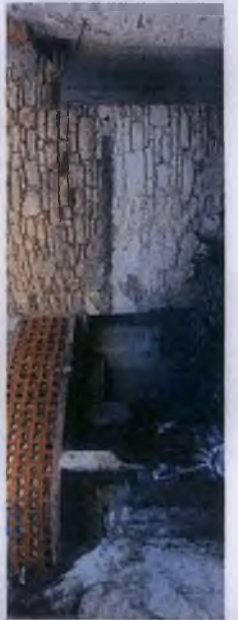
Gözlemler: Yerleşimin eski sokak dokusunun bir ögesi olarak gerek malzeme gerekse yapım tekniği açısından Yenifoça geleneksel konut dokusunu yansıtan yapılardandır.				
Bugünkü Sahibi:	ŞAHİS		Bakımdan sorumlu olması gereken kuruluş: SAHİBİ ve BELEDİYESİ	
Yapılan Onarımlar: Yapının yan cephesindeki özgün açıklıklar tamamen yatay dikdörtgen açıklıklarla değiştirilmiştir.				
Ayrıntılı Tanım:	Teknik bilgiler:		Su	
Yeni Foça geleneksel taş dokusunda örülmüş, 2 katlı ve taş malzeme ile katgir yapım sistemi ile inşa edilmiş bir konut yapısıdır. Parselin güneyindeki ve batısındaki sokağa doğrudan cephesi olan yapının 2439 parselde bitişik olan yan cephesindeki özgün açıklıklar tamamen yatay dikdörtgen açıklıklarla değiştirilmiş durumda olup avalidir. Giriş cephesinde sağır duvarlı iki kat cephesi avalidir. Giriş olan üst katta özgün taş duvar örtüğü halen gözlenebilmekle birlikte ahşap lentolu, düşey dikdörtgen formulu, 2 adet penceresi mevcuttur. Ana yapıya kuzey yönden bitişik olup parselin batısındaki yoldan giriş alan bahçeden ulaşılan iki katlı özgün bir eklentisi bulunmaktadır. Ana yapının bahçe cephesinde yalnızca değiştirilmiş giriş kapısı mevcut olup penceresizdir. Ek yapının bahçe cephesinde ise, üst katta sonradan eklenmiş betonarme çıkmaya açılan ahşap lentolu bir pencere ve bir kapısı ile alt katta giriş kapısı ve bir penceresi bulunmaktadır. Alaturka kiremit örtülü kırma çatılı yapının basit bir taş saçak silmesi mevcuttur.	Su X
