T.C.
KÜLTÜR VE TURİZM BAKANLIĞI
ESKİŞEHİR KÜLTÜR VARLIKLARINI KORUMA BÖLGE KURULU

KARAR

Toplantı Tarih ve No: 15.05.2017 - 233
Karar Tarih ve No : 15.05.2017 - 5180

Eskişehir İli, Odunpazarı İlçesi, Cunudiye Mahallesi, 114 ada, 33 parselin köşesinde kadaströ harici alanda yer alan Çukur Çeşme'nin 2863 sayılı Kanun kapsamında tesciline esas Kütahya Vakıflar Bölge Müdürlüğü'nün 09.01.2017 tarih ve 35030805-150.01-84 sayılı yazısı ve ekleri, Eskişehir Büyükşehir Belediye Başkanlığı İmar ve Şehircilik Daire Başkanlığının 20.03.2017 tarih ve 84618671-368 sayılı yazısı ve ekleri, Koruma Bölge Kurulu Müdürlüğü uzmanlarının 11.05.2017 gün ve 4050 sayılı sunuş raporu okundu. fotoğrafları, tescil fişi ve dosyası incelendi, yapılan görüşmeler sonunda:

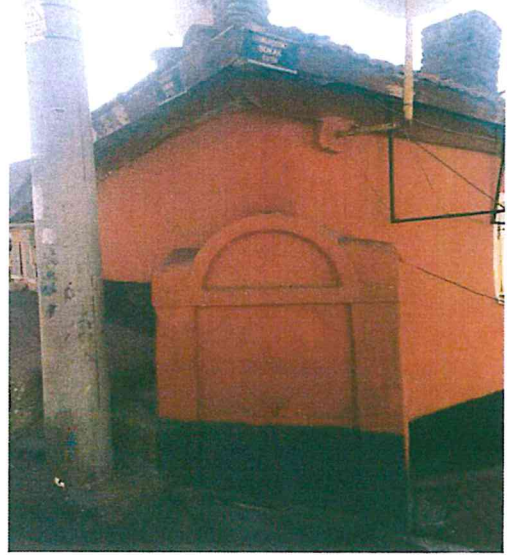
VAZİYET PLANI :	FOTOĞRAF :

AVRUPA KONSEYİ	DOĞAL VE KÜLTÜREL VARLIKLARI KORUMA ENVANTERİ	D.K.V.K.E.	ANIT	ENVANTER NO :
TÜRKİYE				HARİTA NO :
İLİ : ESKİŞEHİR	İLÇESİ : ODUNPAZARI	MAHALLE KÖY VEYA MEVKİİ :	CUNUDIYE	KORUMA
SOKAK VE KAPI NO:ÇUKURÇEŞME SOKAK İLE YAĞCILAR SOK.	KADASTRO	PAFTA	ADA:	DERECESİ
ADI :	YAPTIRAN : -	YAPAN : -	MİMARİ ÇAĞI (ÜSLUP) : 20.yüzyıl geç osmanlı	
ÇUKUR ÇEŞME	YAPIM TARİHİ :	KİTABE :	VAKFIYE : -	
GENEL TANIM: Günümüzde kullanılmayan çeşmenin onarımına ihtiyacı vardır.

Çukur Çeşmenin Cunudiye Mahallesi Çukurçeşme Sokak ile Yağcılar Sokak kesişimindeki 114 ada 33 parselin köşesindeki tek katlı konuta bitişik ve kaldırımında yer aldığı tespit edilmiştir. Dikdörtgen formulu taş çeşme yuvarlak kemerli bir alınlıkla sonlanmaktadır. Alınlıktaki bu kemer yatay bir silme ile aşağıdan sonlandırılarak yarım daire formulu bir cephe düzeni oluşturmuştur. Çeşme, iki ana paye arasında boyuna dikdörtgen ve az bir girintiye sahip niş içerisinde sade bir aynalığa sahiptir. Bu bölümün tam ortasında sonradan yapıldığı anlaşılan sıvanın oyulmasıyla oluşturulmuş kalp şeklinde bir motif yer almaktadır. Çeşmenin yalağı görülmektedir. Kaldırım çalışması sırasında çeşmenin alt bölümünün yerin altında kaldığı düşünülmektedir. Çeşme taş üzerine sonradan sıvalı ve boyalıdır. Yakın tarihte bitişindeki konutla aynı renge boyandığı anlaşılan yapı bu halıyla orijinal durumundan oldukça uzaklaşmıştır. Çeşmenin onarılarak eksik bölümlerinin ortaya çıkarılması ve bugünkü boyalarından arındırılması gerekmektedir. Kitabesi ve lülesi yoktur.

Yazılı kaynaklarda adına rastlanmayan çeşmenin tarihi ve banisi bilinmemekte ancak geç dönem mahalle çeşmelerinden olduğu düşünülmektedir.

Eskişehir İli, Odunpazarı İlçesi, Cunudiye Mahallesi, 114 ada, 33 parselin köşesinde kadaströ harici alanda Eskişehir Odunpazarı Koruma Amaçlı Revizyon İmar Planı sınırları dahilinde, Kentsel Sit Etkileme Geçiş Alanı içinde yer alan Çukur Çeşme'nin özgün bir mimari örnek olması açısından 2863 sayılı Kanun kapsamında II. (İki) Grup Korunması Gerekli Taşınmaz Kültür Varlığı olarak tesciline ve hazırlanan tescil fişinin tashih edildiği şekliyle uygun olduğuna; çeşmenin rölöve, restitüsyon ve restorasyon projesinin hazırlanarak Kurulumuza iletilmesine, bahsi geçen çeşmede Kurulumuzdan izinsiz herhangi bir fiziki ve inşai müdahalede bulunulmamasına karar verildi.
