T.C.
KÜLTÜR VE TURİZM BAKANLIĞI
ESKİŞEHİR KÜLTÜR VARLIKLARINI KORUMA BÖLGE KURULU

KARAR

Bilecik İli, Merkez İlçesi, Cumhuriyet Mahallesi, Tabakhane Mevkiinde, Belekoma Kalesi ile Hamsu Deresinin kesiştiği noktada, I. Derece sit alanı içerisinde, 395 ada, 9 parselde yer alan ‘Devecioğlu Değirmeni’ nin korunması gerekli taşınmaz kültür varlığı olarak tescil edilmesi ve öneri koruma alanı sınırlarının değerlendirilmesine ilişkin Bilecik Valiliği İl Kültür ve Turizm Müdürlüğünün 06.02.2017 tarih ve 252 sayılı yazısı ve ekleri, 13.01.2017 tarih ve 5363 sayılı dosya inceleme raporu okundu, tescil fişi, koruma alanı krokisi ile dosyası incelendi, yapılan görüşmeler sonucunda;

Devecioğlu Değirmeni Tesçili

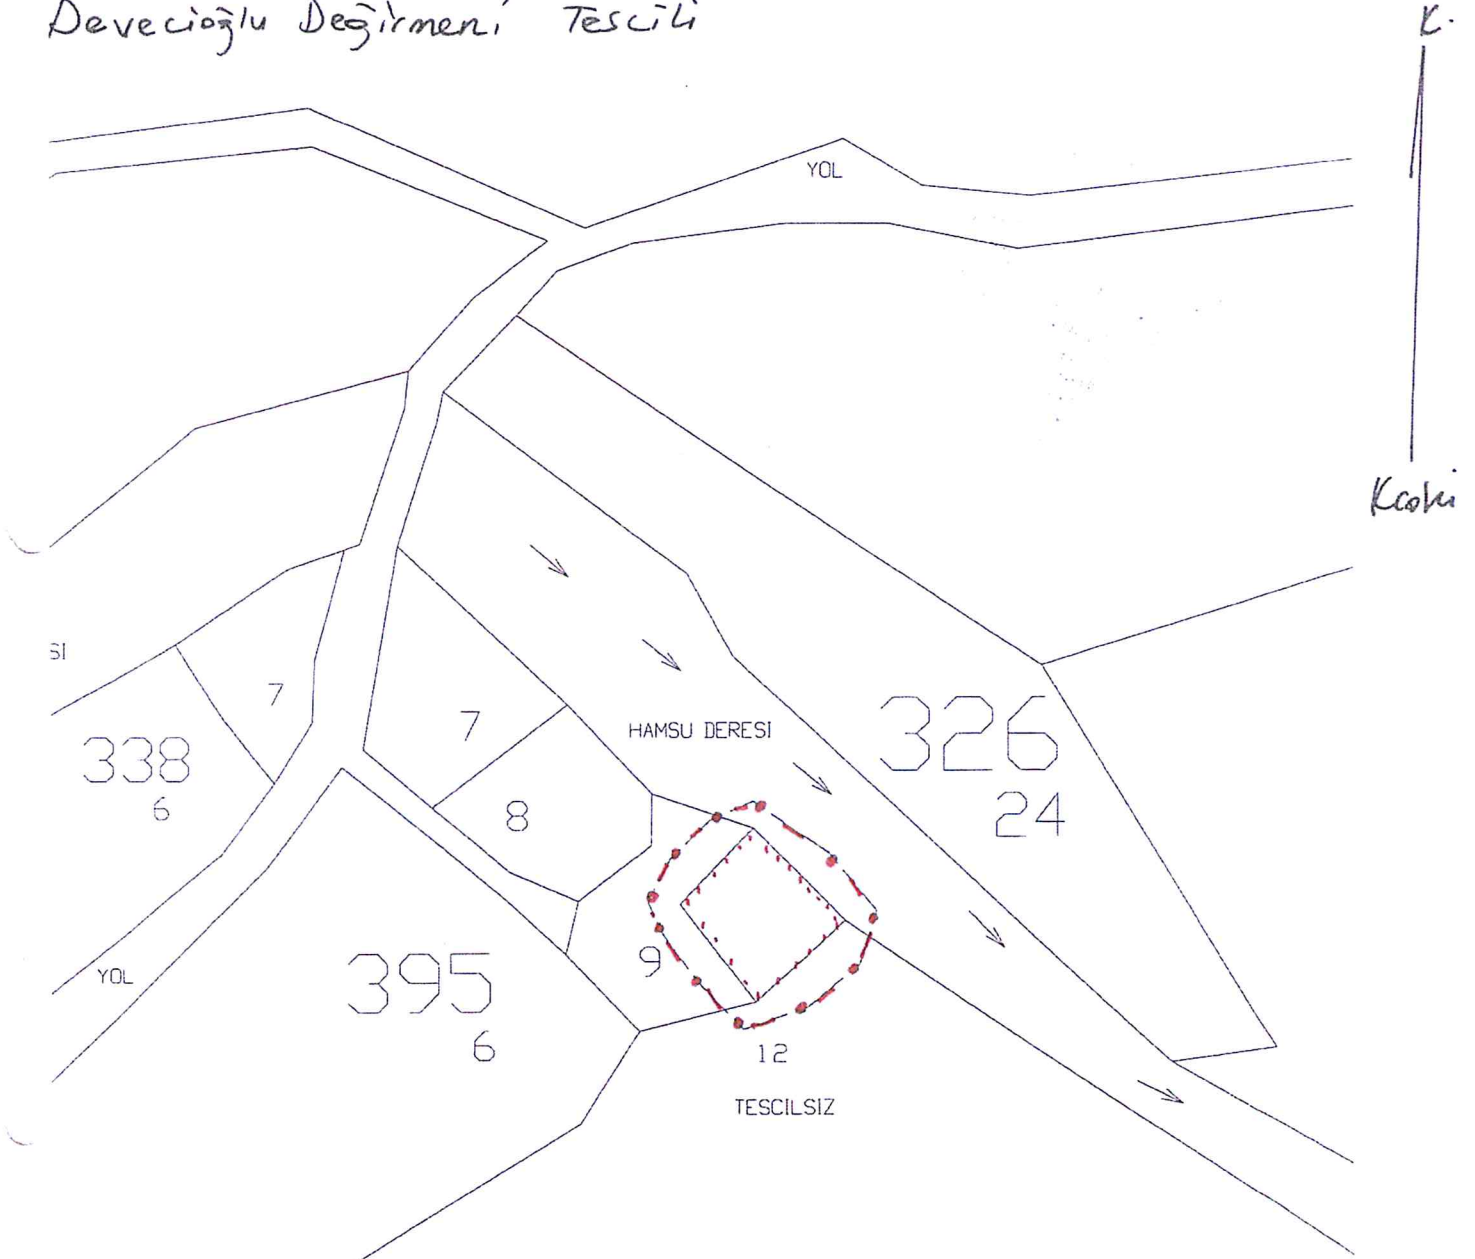
Anıt Sınırı

Koruma Sınırı

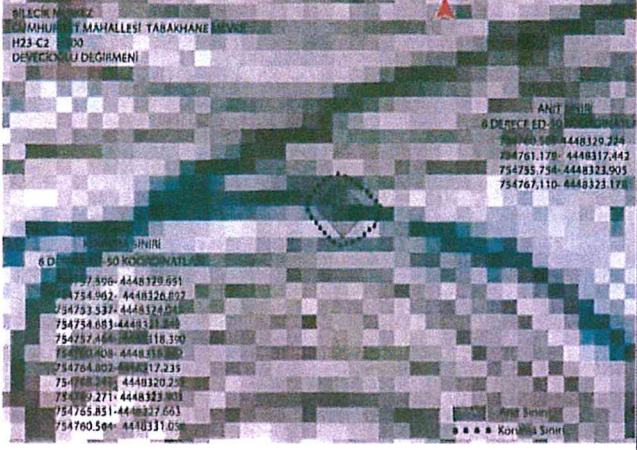
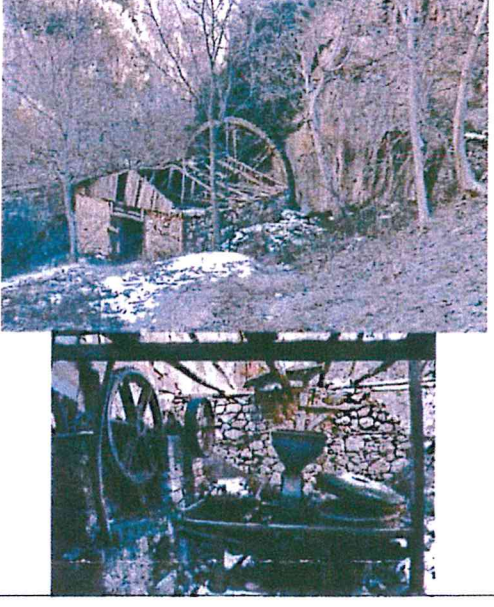
GÖZLEMLER: Metruk bir şekilde olup onarıma ihtiyacı vardır.															
BUGÜNKÜ SAHİBİ:			BAKIMDAN SORUMLU OLAN:			TEKNİK BİLGİLER	Su	Elektrik	Isıtma	Kanalizasyon					
YAPILAN ONARIMLAR:						ORJİNAL KULLANIMI: Değirmen									
AYRINTILI TANIM: Geç Osmanlı Dönemine ait olan değirmen yapısı, değişik zamanlarda tamir edilerek 1990'lı yıllara kadar kullanım görmüştür. Günümüzde faaliyet göstermeyen ve gün geçtikçe yok olmaya yüz tutmuş değirmen yapısı kare planlı tek katlı, moloz taş örgülü aralar ahşap hatıllı, yer yer çamur ve çimento harçlı, olup beşik çatılıdır.						BUGÜNKÜ KULLANIMI: Boş									
Kuzey yönünde yer alan çift kanatlı giriş kapısı günümüzde mevcut olamayıp kuzeydoğu yönünde farklı ebatlarda iki adet pencere açıklığı yer almaktadır. Duvarların bazı kısımları tamir görmüş olup büyük kısmı dökülmüş saman katkılı çamur sıva ile sıvandığı görülmektedir. Çatı kısmı büyük oranda çökmüş fakat iskelet kısmı sağlam olarak günümüze kadar gelmiştir. Yapının iç kısmında değirmen taşı ve çarklarının sağlam bir şekilde günümüze ulaşmış olup üst örtü sisteminin büyük bir bölümünün çökmesi sonucu yağışlar ve tahribatlar nedeniyle duvarlarda dökülmeler meydana gelmiştir.						ÖNERİLEN KULLANIMI: Değirmen

Yapının dış kısımlarında sıva tamamen dökülmüş olup saçak kısımlarda saman katkılı çamur sıva izleri izlenmektedir. Değirmenin çalışması için büyük çark sistemine suyun akışı için kayanın dibinde metal oluk ve moloz taş duvar örgüsü bulunmaktadır. Metal oluk kırılmış olup dışardaki büyük çark sağlam olarak günümüze kadar gelmiştir.						HAZIRLAYANLAR: 02.02.2017									
T.C. KÜLTÜR VE TURİZM BAKANLIĞI ESKİŞEHİR KÜLTÜR VARLIKLARINI KORUMA BÖLGE KURULU'NUN 15.06.2017 GÜN, 5363-SAYILI KARARI EKİDİR.						Müze Araştırmacısı: Erdal MEAN
