T.C.  
KÜLTÜR VE TURİZM BAKANLIĞI  
DİYARBAKIR KÜLTÜR VARLIKLARINI  
KORUMA BÖLGE KURULU

KARAR

Elazığ İli, Merkez, Yalındamlar Köyü sınırları içerisinde bulunan, mülkiyeti Karayolları Genel Müdürlüğüne ait, 3 No'lu tarihi Yalındamlar Köprüsünün 2863 sayılı Kültür ve Tabiat Varlıklarını Koruma Kanunu kapsamında değerlendirilmesini konu alan Elazığ Valiliği İl Kültür ve Turizm Müdürlüğü'nün 22.12.2017 tarih ve 11277799-165-3945 sayılı yazısı ile konuya ilişkin Elazığ Müze Müdürlüğü uzmanlarının 11.12.2017 tarihli uzman raporu okundu. Ekleri ile konuya ilişkin bilgi ve belgeler incelendi. Yapılan görüşmeler sonunda;

Elazığ İli, Merkez, Yalındamlar Köyü sınırları içerisinde bulunan 3 No'lu tarihi Yalındamlar Köprüsünün korunması gerekli taşınmaz kültür varlığı özelliği gösterdiğinden 2863 sayılı Kültür ve Tabiat Varlıklarını Koruma Kanunu'nun 7. Maddesi kapsamında "*korunması gerekli taşınmaz kültür varlığı olarak*" tescil edilmesine,

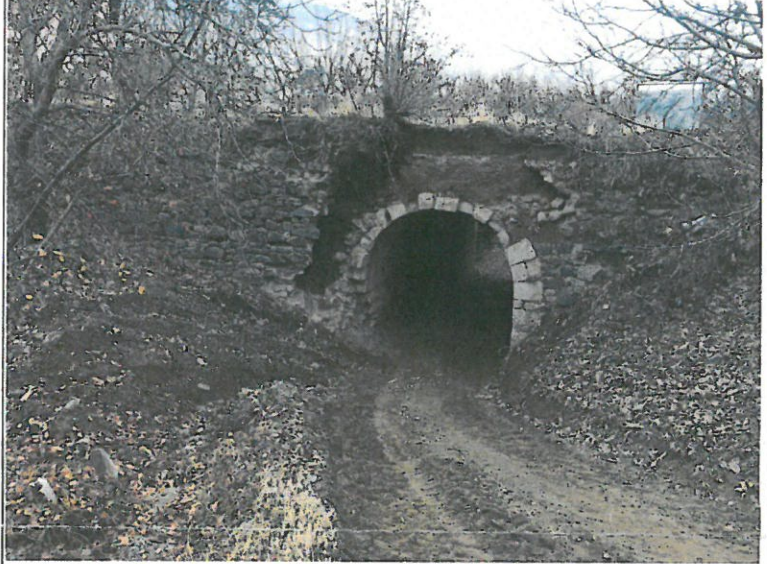
**AYRINTILI TANITIM:** Elazığ-Malatya karayolunun yaklaşık 25-30 metre kadar güneyinde, Yalındamlar köyü, Değirmenler Mahallesi yerleşim alanı içerisinde kalan köprü kuzey-güney eğimli bir dere yatağı üzerinde kalmaktadır.

Eski Elazığ-Malatya karayolu güzergahında bulunan köprü; yaklaşık 8.00 metre uzunluğunda, 4.50 metre yüksekliğindedir. 3.00 metre genişliğinde bir kemere sahip köprü'nün yan yüzleri düzgün kesme taşlardan yapılmış olup iç kısımları basit dolgu malzeme ile sıkıştırılmıştır. Araç ve yaya trafiğine açık konumdaki köprü'nün güney kısmına sonradan eklemeler yapılarak genişletilmiştir. Üst kısmı düz olan köprü'nün üst ve taşıyıcı ayak kısımları üzerinde dolgu toprak birikintisi olduğundan genel mimarisi hakkında net bir bilgi edinilememiştir.

Halen araç trafiğine açık olan köprü'nün restore edilerek güçlendirilmesi ve dere yatağının ıslah edilerek taşıyıcı ayak sistemlerinin açığa çıkarılmasının uygun olacağı kanaatindeyiz.
