T.C.
KÜLTÜR VE TURİZM BAKANLIĞI
DİYARBAKIR KÜLTÜR VARLIKLARINI
KORUMA BÖLGE KURULU

KARAR

Elazığ İli, Merkez, Yalındamlar Köyü sınırları içerisinde bulunan, mülkiyeti Karayolları Genel Müdürlüğüne ait, 4 No'lu tarihi Yalındamlar Köprüsünün 2863 sayılı Kültür ve Tabiat Varlıklarını Koruma Kanunu kapsamında değerlendirilmesini konu alan Elazığ Valiliği İl Kültür ve Turizm Müdürlüğü'nün 22.12.2017 tarih ve 11277799-165-3944 sayılı yazısı ile konuya ilişkin Elazığ Müze Müdürlüğü uzmanlarının 11.12.2017 tarihli uzman raporu okundu. Ekleri ile konuya ilişkin bilgi ve belgeler incelendi. Yapılan görüşmeler sonunda;

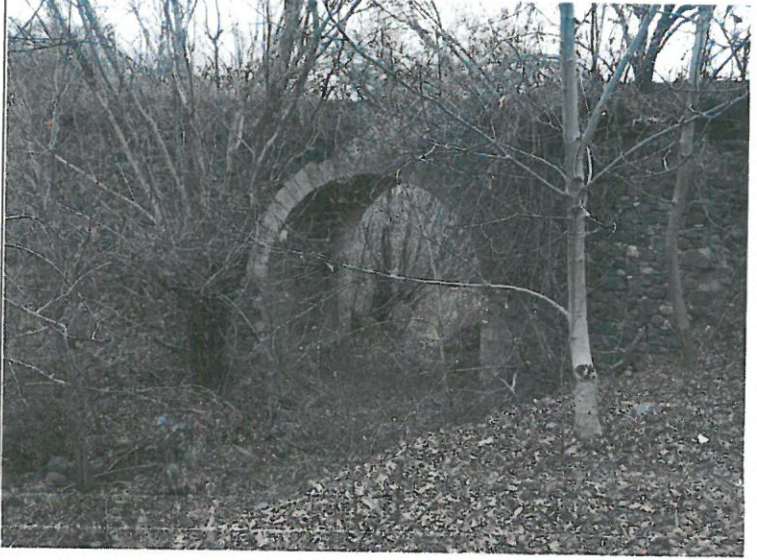
FOTOĞRAF

AYRINTILI TANITIM: Elazığ-Malatya karayolunun yaklaşık 30 metre kadar kuzeyinde, Yalındamlar köyü, Değirmen Mahallesi, Yolüstü mevkiinde bulunan köprü kuzey-güney eğimli bir dere yatağı üzerinde kalmaktadır.

Eski Elazığ-Malatya karayolu güzergahında bulunan köprü; yaklaşık 8.00 metre uzunluğunda, 8.50 metre yüksekliğindedir. 4.50 metre genişliğinde bir kemere sahip köprünün yan yüzleri düzgün kesme taşlardan yapılmış olup iç kısımları basit dolgu malzeme ile sıkıştırılmıştır. Yaya trafiğine açık konumdaki üst kısmı düz olan köprünün üst ve taşıyıcı ayak kısımları üzerinde dolgu toprak birikintisi olduğundan genel mimarisi hakkında net bir bilgi edinilememiştir. Kitabesi olmayan köprü üzerinde bakımsızlıktan kaynaklanan tahribatlar mevcuttur.

Halen yaya trafiğine açık olan köprünün restore edilerek güçlendirilmesi ve dere yatağının ıslah edilerek taşıyıcı ayak sistemlerinin açığa çıkarılmasının uygun olacağı kanaatindeyiz.
