T.C.
KÜLTÜR ve TURİZM BAKAN
Bursa Kültür Varlıklarını Koruma Bölge Kurulu
KARARI

Bursa İli, Nilüfer İlçesi, İrfaniye Mahallesi, H21C02A pafta, 421 parselde yapılan kaçak kazı ve kaçak kazılar sonucu açığa çıkartılan yapı kalıntısının bulunduğu alanın tescil önerisine yönelik Bursa İl Kültür ve Turizm Müdürlüğünün 15.06.2017 tarih ve 2610 sayılı yazısı ve Kurul Müdürlüğünün 04.10.2017 tarih ve 4944 sayılı Müdürlük uzman raporu okundu, ekleri ve dosyası incelendi yapılan görüşmeler sonucunda;

AVRUPA KONSEYİ	DOĞAL VE KÜLTÜREL VARLIKLARI KORUMA ENVANteri	DKVKE	SİT	ENVANter NO:		
TÜRKİYE	ESKİ ESERLER VE MÜZELER GENEL MÜDÜRLÜĞÜ			HARİTA NO:		
İLİ:	Bursa	İLÇESİ:	Nilüfer	MAHALLE KÖY VEYA MEVKİİ:	Irfaniye	PARSEL: 421 Parsel

ADI: Yapı Kalıntısı
Nilüfer ilçesi, İrfaniye Mahallesi'nin yaklaşık olarak 500 m kuzeyinde, Balabancık-Irfaniye yolu üzerinde Ayazma Çeşmesinin doğusunda yer almaktadır. 50 cm çapındaki oyuk içerisinde, 110 cm derinlikte moloz taşlardan oluşturulmuş duvar kalıntısı yer almaktadır. Çukurda yer alan yaklaşık 1 m yüksekliğindeki duvar kalıntısında tahribatlar gözlemlenmiştir. Yapının niteliği anlaşılamamıştır.

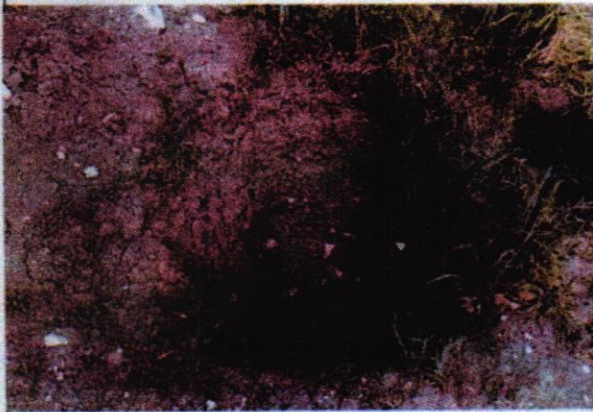
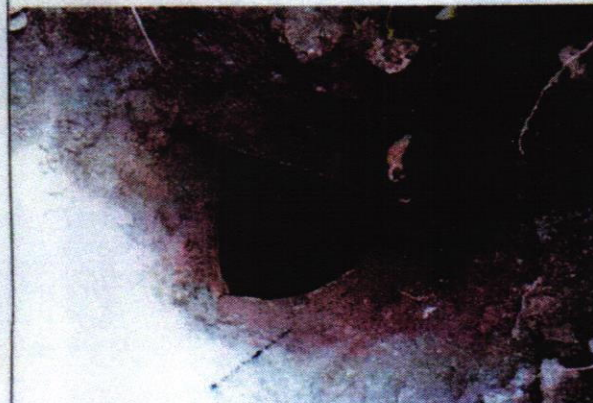
HARİTA/FOTOĞRAF:

ŞİMDİKİ DURUM : Kaçak Kazı ile kısmen tahrip edilmiş durumdadır.

- Kaçak kazı çukurlarının İlgili Müze Müdürlüğü denetiminde belgelenerek kapatılmasına,
- Kaçak kazı sorumluları hakkında 2863 sayılı yasanın 9 ve 57. Maddeleri kapsamında yasal soruşturma açtırılarak sonucundan Kurulumuza bilgi verilmesine,
- Alanda yeni kaçak kazıların önlenmesi amacıyla Belediyesi ve kolluk güçleri tarafından rutin kontrollerin arttırılması ve güvenlik önlemlerinin alınmasına karar verildi.
