**KÜLTÜR ve TURİZM BAKANLIĞI**  
**Bursa Kültür Varlıklarını Koruma Bölge Kurulu**  
**KARAR**

Bursa İli, Gemlik İlçesi, Büyük Kumla Mahallesi, 17 pafta, 2055 parselde yer alan Yağhane yapısının tescil önerisine ilişkin Kurul Müdürlüğünün 29.11.2017 tarih ve 5609 sayılı uzman raporu okundu, ekleri ve dosyası incelendi yapılan görüşmeler sonucunda;

AVRUPA KONSEYİ	DOĞAL VE KÜLTÜREL VARLIKLARI KORUMA ENVANTERİ D.K.V.K.E.		ANIT		ENVANTER NO:
TÜRKİYE	KÜLTÜR VARLIKLARI VE MÜZELER GENEL MÜDÜRLÜĞÜ				HARİTA NO:
İLİ: Bursa	İLÇESİ: Gemlik	MAHALLESİ / KÖYÜ: Büyük Kumla	KORUMA	ANITSAL	1 2 3
SOKAK VE KAPI NO:		KADASTRO PAFTA:17 ADA: PARSEL: 2055	DERECESİ	ÇEVRESEL	1 2 3
ADI: YAĞHANE	YAPTIRAN:	YAPAN:	MİMARİ ÇAĞI: (ÜSLUP) Osmanlı Dönemi	ÇEVREYE AYKIRI	1 2 3
	YAPIM TARİHİ: 19 yy. Başları	KİTABE:	VAKFIYE

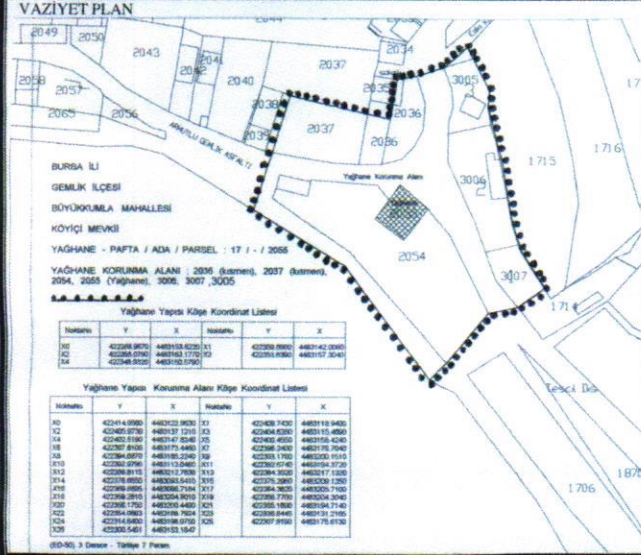
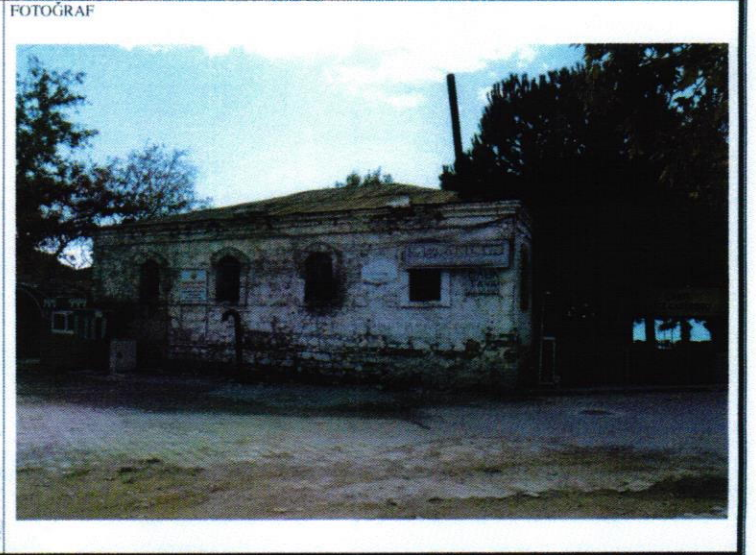
GENEL TANIM: Yağhane yapısı; Büyük Kuma Sahili ve Mahalle meydanı arasında yer almaktadır. Yapı tek katlı, doğu-batı doğrultulu dikdörtgen planlı olup harman tuğla+moloz taştan oluşan almalı sistemde inşa edilmiştir.

GÖZLEMLER: Yağhane Yapısının özgün dokusunun korunmuş olduğu, oldukça sağlam durumda bulunduğu görülmektedir.

<p>AYRINTILI TANIM:</p> <p>Yağhane yapısı; tek katlı, doğu-batı doğrultulu dikdörtgen planlıdır. Yağhanenin hemen bitişiğinde sonradan yapıya dâhil edilerek kullanıldığı anlaşılardan sundurma şeklinde eğimli çatıyla örtülmüş iki bölmeli harap durumda bulunan müstemilat yer almaktadır. Yapı harman tuğla+moloz taştan oluşan almalı sistemde inşa edilmiştir. Duvarlarda moloz taş örgü üzerine çift sıradan oluşan hatlı ve saçak altında ise dört sıra kademeli tuğla dizisi görülmektedir. Yapının yuvarlak formdaki kapı ve pencere kemerleri ve söveleri harman tuğladan meydana gelmekte olup, kapı kemerinde dışa taşınmış tuğladan kilit taşı bulunmaktadır. Yağhane yapısının güney ve kuzey cepheslerinde dörder adet ve batı giriş cephesinde ise iki adet pencere açıklıkları mevcut olup pencereler demir parmaklıklardır. Batı yönüne açılan anıtsal demir kapı ortada tek ve iki yanda çift olmak üzere üç kanatlıdır. Kapının iki yan kanatları üst ve altta kare ortada ise dikdörtgen bölümden oluşmakta olup bölmeler arasında kabartma şeklinde oluşturulmuş bitkisel bezekler yer almaktadır. Yağhane yapısının dış ve iç beden duvarlarının beyaz, kapı ve pencere kemerlerinin ise kırmızı renkte boya ile boyandığı görülmektedir. Yağhanenin kırma çatı formundaki üst örtüsünün üzeri sac malzeme ile kaplanmıştır. Açık halde bulunan ahşap çatı iskeletinin özgünlüğünü koruduğu görülmektedir. Yağhane yapısının yaklaşık on yıl önce bırakıldığı haliyle kronmuş olarak bulunduğu görülmektedir. Yapının iç mekânında; girişin solunda buhar kazanı teşkilatı, hemen yanında zeytin prine havuzu içinde gömülü halde p.t. zeytinyağı küpleri, giriş karşısında baskı makinası ve tulumbası, girişin solunda sonradan oluşturulduğu anlaşılardan muhdes bölüm, güney duvarı önünde beton zeytin havuzları ve zeytin kırma taşı ve teşkilatı yer almakta olup zeytin sıkımı için kullanılan deve kılından yapılmış çullar da bulunmaktadır. Doğu duvarı önünde ise duvara asılı vaziyette üzerinde malzemelerin asılı olduğu demir askılık yer almaktadır.</p> <p>Gemlik İlçesinde dünden bu güne korunarak tüm malzemeleri ve elemanları ile günümüze gelebilen tek Yağhane yapısıdır. Yağhane yapısının endüstriyel kültür mirası olarak tescillenerek Zeytin Müzesi fonksiyonu verilerek içinde bulunan makineler, teçhizatı ve yapının giriş kapısı önünde atıl vaziyette bulunan ezgi taşlarının koruma altına alınıp envanterlenerek restorasyon-konservasyon çalışmalarının yapılması ve gelecek kuşaklara aktarılması gerekmektedir.</p>	SU	ELEKTRİK	ISITMA	KANALİZASYON
