KÜLTÜR VE TURİZM BAKANLIĞI
İZMİR 2 NUMARALI KÜLTÜR VARLIKLARINI
KORUMA BÖLGE KURULU
KARAR

KARAR TARİHİ VE NO : 11.04.2018-9521

İzmir ili, Bergama ilçesi, Ertuğrul Mahallesinde bulunan, 3. (üçüncü) Derece Arkeolojik Sit sınırları içerisinde kalan ve Kültür Varlığı özelliği gösteren tapunun 47 ada, 2 parsel; 48 ada, 23 parsel; 48 ada, 30 parsel; 55 ada, 28 parsel; 65 ada, 1 parsel; 65 ada, 3 parsel; 65 ada, 6 parsel; 66 ada, 4 parsel; 66 ada, 6 parsel; 66 ada, 9 parsel; 66 ada, 16 parsellerde şahıs mülkiyetinde kayıtlı taşınmazların tesciline ilişkin İzmir 2 Numaralı Kültür Varlıklarını Koruma Bölge Kurulu'nun 07.06.2017 tarihli ve 8295 sayılı kararı, İzmir 2 Numaralı Kültür Varlıklarını Koruma Bölge Kurulu'nun 13.12.2017 tarihli ve 9118 sayılı kararı, İzmir 2 Numaralı Kültür Varlıklarını Koruma Bölge Kurulu'nun 26.01.2018 tarihli ve 9293 sayılı kararı, Bergama Kaymakamlığı Bergama Müze Müdürlüğü'nün 15.01.2018 tarihli ve 40085 sayılı yazısı, 23.01.2018 tarih ve 65814 sayı ile 31.01.2018 tarih ve 92600 sayılı yazımız, Bergama Kaymakamlığı Bergama Müze Müdürlüğü'nün 07.02.2018 tarihli ve 114898 sayılı yazısı, Bergama Belediye Başkanlığı İmar ve Şehircilik Müdürlüğü'nün 22.02.2018 ta

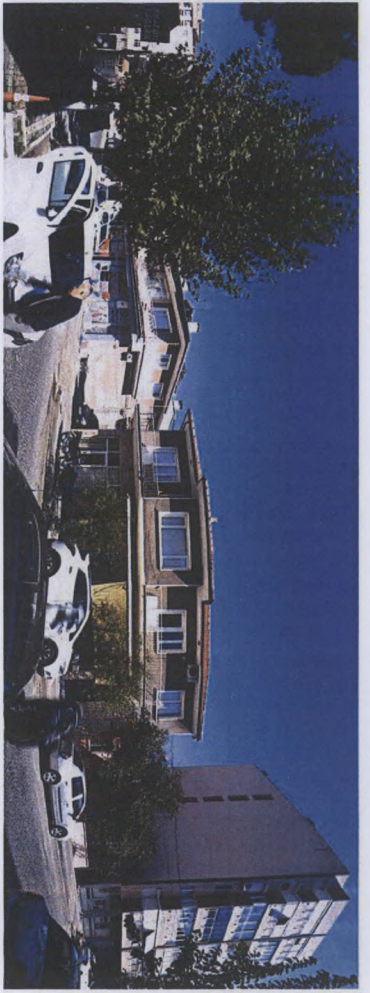
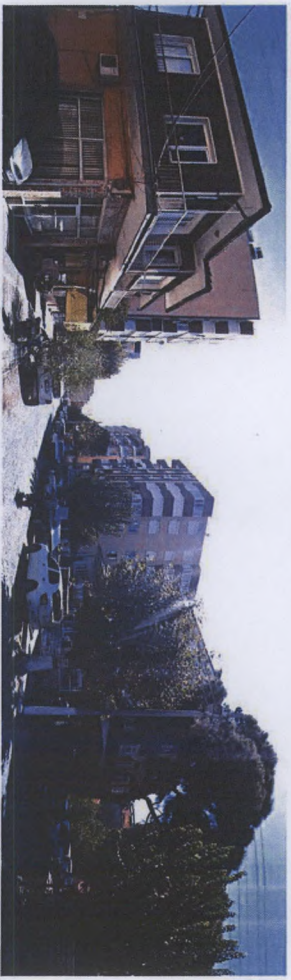
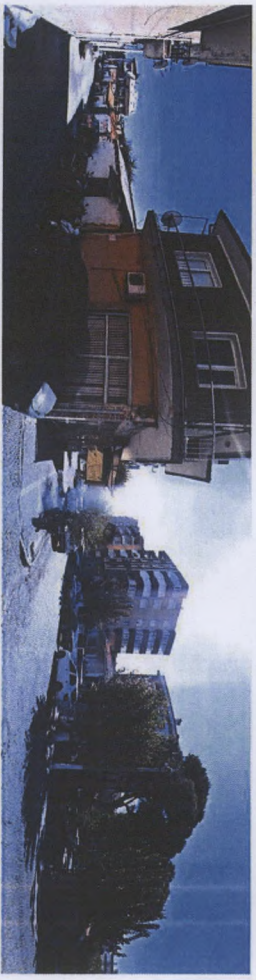
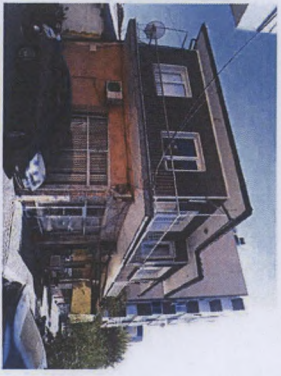
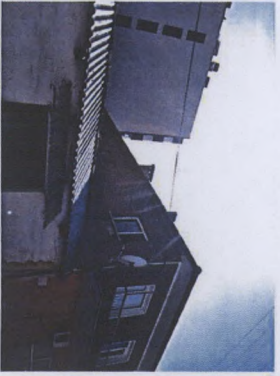
AVRUPA KONSEYİ	Doğal Ve Kültürel Varlıkları Koruma Envanteri D.K.C.K.E		KÜLTÜR VARLIĞI	Envanter No:
TÜRKİYE	Kültür Varlıkları ve Müzeler Genel Müdürlüğü			Harita No:
İl: İZMİR	İlçesi: BERGAMA	Mahalle Köy: ERTUĞRUL	KORUMA DERECESİ	1.Grup Yapı
BOKAK :	Pafta :- Ada : 55 Parsel : 28			2.Grup Yapı
Adı: KONUT	Yapılan:	Yapan:	Mimarî Çağı:	
	Yapım Tarihi:	Klasik:	Vakfiye:	
Genel Tanım: İKİ KATLI KONUT YAPISIDIR.				
Koruma Durumu	A İyl B Orta C Fena	Taşıyıcı	A Dış Yapı B C	A Üst Yapı B C
			A Ç Yapı B C	A Süleme B Elemanlar C
				A Rutubet B C
				A Yok B İzi Var C Önemli
Vaziyet Planı:		Fotoğraf:		
Gözlemler:				
Bugünkü Sahibi:	ŞAHİS		Bakımından sorumlu olması gereken kuruluş: Mal sahibi ve ilgili Belediyesi.	
Yapılan Onarımlar:				
Ayrıntılı Tanım: Betonarme ve yığma tekniklerinin bir arada kullanıldığı, alt katı dükkan ve üst katı konut olarak kullanılan iki katlı bir binanın yer aldığı tespit edilmiştir. Betonarme kolon-kiriş yapısının arası tuğla ile örülmüş duvarlara sahip taşınmazın, kiremit çatı ile örtüldüğü görülmektedir. Söz konusu parselde bulunan taşınmazın sahip olduğu pencere açıklığı, balkon kapısı ve diğer açıklıklardan, Cumhuriyet Dönemi yapısı olduğu, yapıldığı dönemin mimari özelliklerini taşıdığı anlaşılmaktadır. Bazı doğramaların değiştirildiği görülmektedir. İki yol kesişimin de olan yapıya ana yoldan demir kapı ile girilmektedir. Dükkanların cephesinde yere kadar doğrama yapılmıştır. Yapıda bitişik sağır cepheye açılan pencereler mevcuttur.		Teknik bilgiler:	Su	Elektrik

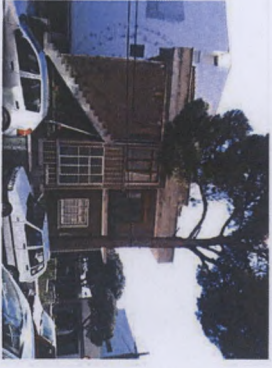
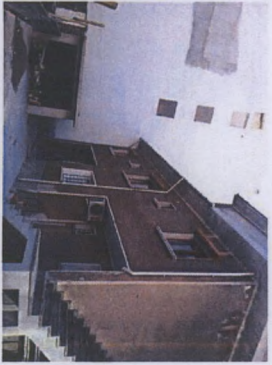
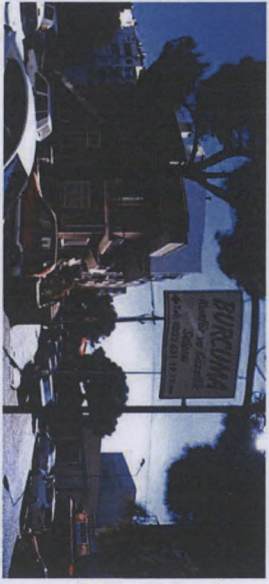
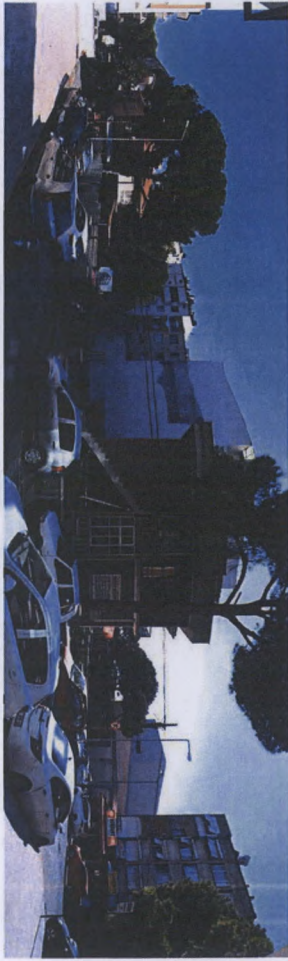
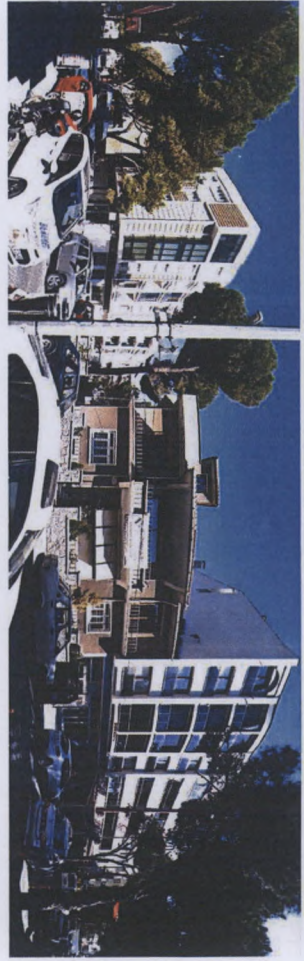
AVRUPA KONSEYİ		Doğal Ve Kültürel Varlıkların Koruma Envanteri D.K.C.K.E		KÜLTÜR VARLIĞI		Envanter No:									
TÜRKİYE		Kültür Varlıkları ve Müzeler Genel Müdürlüğü		Kültür Varlığı		Harita No:									
İli: İZMİR		İlçesi: BERGAMA		Mahalle Köy: ERTUĞRUL		1.Grup Yapı									
SOKAK :		Pafta : -		Ada : 65 Parsel : 1		2.Grup Yapı									
Adı: KONUT		Yapılan:		Yapan:		Mimarî Çağı: Cumhuriyet Dönemi									
		Yapım Tarihi:		Kırsal:		Vakfiye:									
Genel Tanım: KATLI KONUT YAPISIDIR.															
Koruma Durumu	A Yıl B Orta C Fena	Taahhütçü	A Dış Yapı B C	A İç Yapı B C	A Ç Yapı B C	A Süzleme B Elemanları C	A Rutubet B C	A Yok B İzi Var C Önemli							
Vaziyet Planı:				Fotoğraf:											
Gözlemler:															
Bugünkü Sahibi:		ŞAHİS		Bakımından sorumlu olması gereken kuruluş: Mal sahibi ve ilgili Belediyesi.											
Yapılan Onarımlar:				Teknik bilgiler											
<p>Ayrıntılı Tanım: Taşınmazın iki katlı yapı (tuğla) ve betonarme konut olduğu; sahip olduğu kapı, pencere, balkon ve diğer açıklıklardan Cumhuriyet Dönemi (1950) mimari özellikleri yansıttığı tespit edilmiştir. Taşınmazın yola (batı) bakan cephesinde bulunan balkon içinin altın varaklı dil motifli ile bezendiği ve yan (kuzey) cephesinde ise ikinci kata çıkan betonarme merdivenin yer aldığı görülmektedir. Parsel boyunca taş duvar ve demir parmaklıklarla çevrilidir. Yapı kısmen marsilya kiremit ile örtülü olup geniş betonarme saçakları mevcuttur. Çatının üç tarafı parapetle çevrilmiş ve çatıda küçük bir oda yapılmıştır. 1955 yılı yapımı olan yapıda tadilat yapılarak büyük oranda değişime uğramıştır. Ön cepheye her iki katta da balkon saçağı beton bçgen payandalar ile taşlıştır.</p>				<table border="1"> <thead> <tr> <th>Su</th> <th>Elektrik</th> <th>Isıtma</th> <th>Kanalizasyon</th> </tr> </thead> <tbody> <tr> <td></td> <td></td> <td></td> <td></td> </tr> </tbody> </table>				Su	Elektrik	Isıtma	Kanalizasyon				
				Su	Elektrik	Isıtma	Kanalizasyon								
				Original Kullanımı : KONUT				Bugünkü Kullanımı: KONUT							
				Önerilen Kullanımı: KONUT				Hazırlayanlar:							
Gülşen ÇİMENLİDAĞ (Mimar) (İMZA)				Berin KAYA (Şehir Plancısı) (İMZA)											
				Nermin GENÇ (Sanat Tarihçisi) (İMZA)											
YAVIN DİZİNİ:				Kontrol Eden:											
Emlak:				Osman ARSLAN Müdür İMZA											
Rapor:				Kurul Onayı No :											
Fotoğraf: X				T.C. KÜLTÜR VE TURİZM BAKANLIĞI İzmir 2 Numaralı Kültür Varlıkları Koruma Bölge Kurulu Müdürlüğü İZMİR 2 NUMARALI KÜLTÜR VARLIKLARINI KORUMA BÖLGE KURULUNUN 11.04.2018 TARİHLİ VE 9521 SAYILI KARAR KURULU ASLI KÜBİLE											
Rölöve Proje:				Osman ARSLAN MÜDÜR											
Restorasyon Projesi:															
Hâlihazır Harita:															
Kadastral durum:															
İmar planı:				Revizyon:

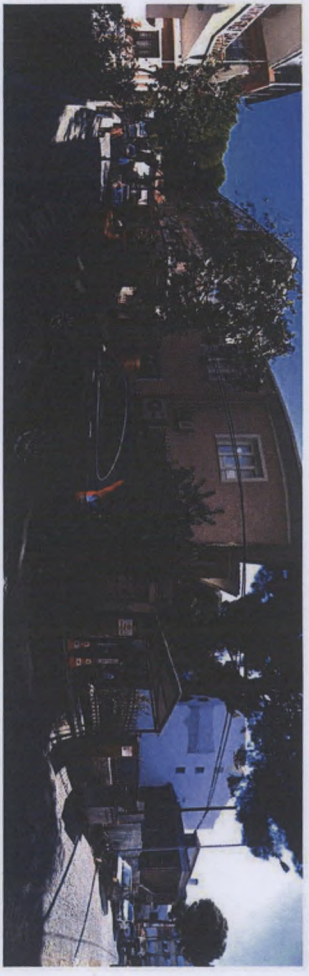
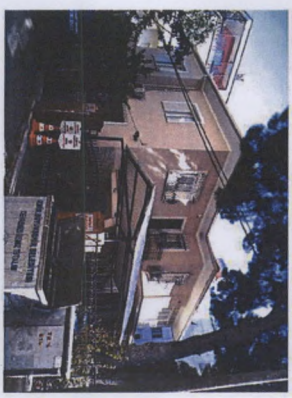
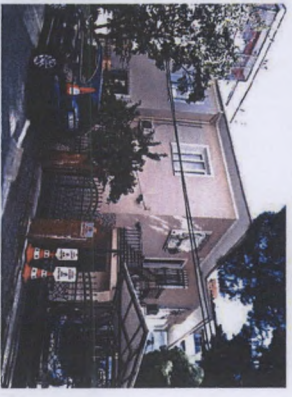
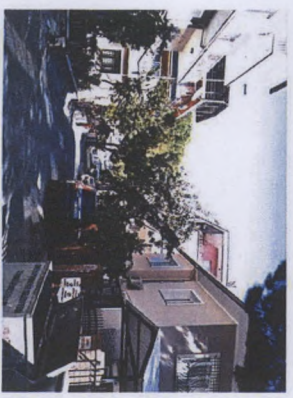
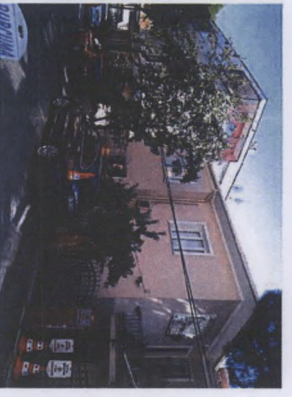
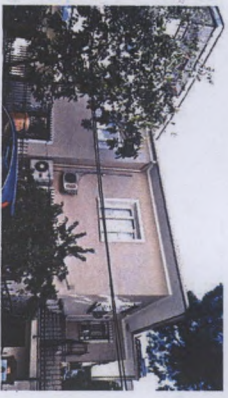
AVRUPA KONSEYİ	Doğal Ve Kültürel Varlıkların Koruma Envanteri D.K.C.K.E		KÜLTÜR VARLIĞI	Envanter No:													
TÜRKİYE	Kültür Varlıklar ve Müzeler Genel Müdürlüğü			Harita No:													
İli: İZMİR	İçesi: BERGAMA	Mahalle Köy: ERTUĞRUL	KORUMA DERECESESİ	1.Grup Yapı													
SOKAK :	Pafta : - Ada : 65 Parsel : 3			2.Grup Yapı													
Adı: KONUT	Yaptıran:	Yapan:	Mimarî Çağı: Cumhuriyet Dönemi.														
	Yapım Tarihi:	Kitabe:	Vakfiye:														
Genel Tanım: İKİ KATLI KONUT YAPISIDIR.																	
Koruma Durumu	A C	Yıl Orta Fena	Taşıyıcı	A B C	Dış Yapı	A B C	Üst Yapı	A B C	Ç Yapı	A B C	Söyleme Elemanları	A B C	Rutubet	A B C	Yokluğuna Var	A B C	Önemli
Vaziyet Planı:										Fotoğraf:							
Gözlemler:					Bakımından sorumlu olması gereken kuruluş; Mal sahibi ve ilgili Belediyesi:												
Bugünkü Sahibi:	ŞAHİS																
Yapılan Onarımlar:					Teknik bilgiler:

<p>Ayrıntılı Tanım: Taşınmazın iki katlı yapıma (tuğla) ve betonarme konut olduğu; sahip olduğu kapı, pencere, balkon ve diğer açıklıklardan Cumhuriyet Dönemi mimari özellikleri yansıttığı tespit edilmiştir. Taşınmazın onanılarak kullanılmaya devam edildiği anlaşılmaktadır. Yapı marsilya kiremit ile örtüldü olup geniş betonarme saçakları mevcuttur. Üst kata dışarıdan merdivenle çıkılmaktadır. Bazı pencerelerde demir korkuluk bulunmaktadır.</p>					Su												
					Elektrik												
					Isıtma												
					Kanalizasyon												
					Orjinal Kullanım : KONUT												
					Bugünkü Kullanım: KONUT												
					Önerilen Kullanım : KONUT												
					Hazırlayanlar:												
					Gülşen ÇİMENLİDAĞ (Mimar) (İMZA)												
					Berrin KAYA (Şehir Plancısı) (İMZA)												
					Nermin GENÇ (Sanat Tarihçisi) (İMZA)												
YAYIN DİZİNİ:					Kontrol Eden:												
Eksler:					Osman ARSLAN Müdür V. (İMZA)

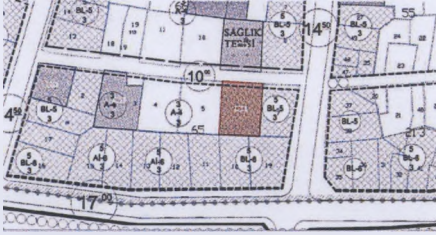
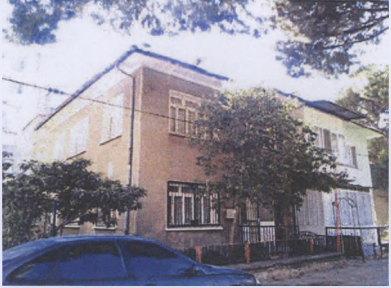
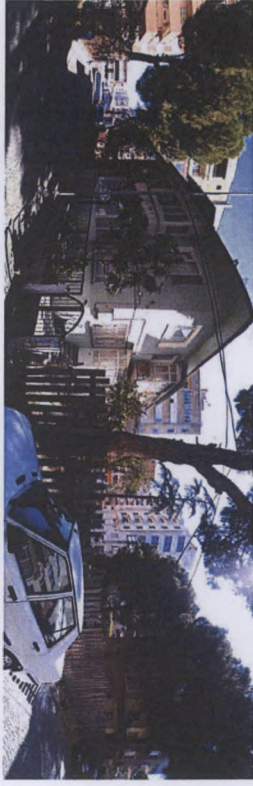
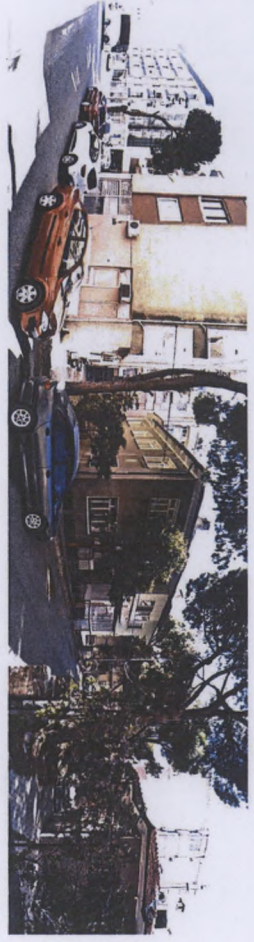
AVRUPA KONSEYİ	Doğal Ve Kültürel Varlıkları Koruma Envanteri D.K.C.K.E		KÜLTÜR VARLIĞI	Envanter No:
TÜRKİYE	Kültür Varlıkları ve Müzeler Genel Müdürlüğü			Harita No:
İli: İZMİR	İlçesi: BERGAMA	Mahalle Köyü: ERTUĞRUL		1.Grup Yapı
BOKAK :		Pafta : - Ada : 65 Parsel : 6	KORUMA DERESESİ	2.Grup Yapı X
Adı: KONUT	Yaptıran:	Yapan:	Mimarî Çağı: Cumhuriyet Dönemi.	
	Yapım Tarihi:	Kitabe:	Vakfiye:	
Genel Tanım: KATLI KONUT YAPISIDIR.				
Koruma Durumu	A yi B Orta C Fena	Tagiyıcı	A Dış Yapı B C	A Üst Yapı B C
			A Ç Yapı B C	A Süsleme B Elemanlar C
				A Rutubet B C
				A Yok B İzl Var C Önemli
Vaziyet Planı:		Fotoğraf:

Özellikler:				
Bugünkü Sahibi:	ŞAHİS		Bakımından sorumlu olması gereken kuruluş: Mal sahibi ve ilgili Belediyesi.	
Yapılan Onarımlar:				
Ayrıntılı Tanım: Taşınmazın iki katlı yığma (tuğla) ve betonarme konut olduğu; sahip olduğu kapı, pencere, balkon ve diğer açıklıklardan Cumhuriyet Dönemi mimari özellikleri yansıttığı tespit edilmiştir. Kiremit çatı ile üzeri kapatılan taşınmazın sağ(batı) cephesinde ikinci kata çıkan merdiven yer almaktadır. Yapının geniş betonarme saçakları mevcuttur. Yapıda her katta ikişer daire mevcuttur. Yapının giriş göre sol tarafının (gri boyalı) tarafının değişime uğramadığı düşünülmektedir. Ancak diğer tarafın balkonları kapatılmış, girişlere rüzgarlık yapılmış, doğramaları değiştirilmiştir.		Teknik bilgiler:	Su	Elektrik

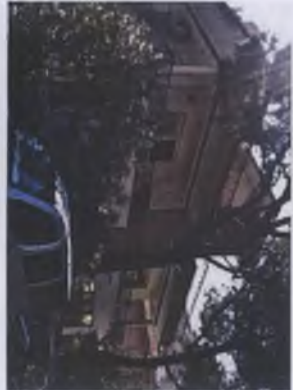
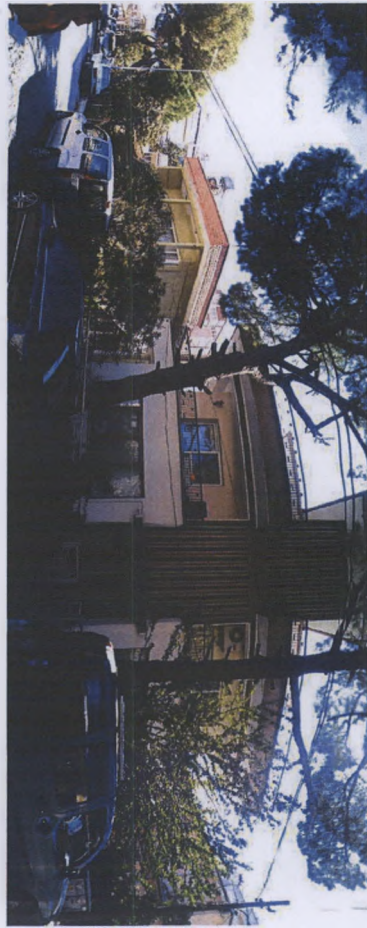
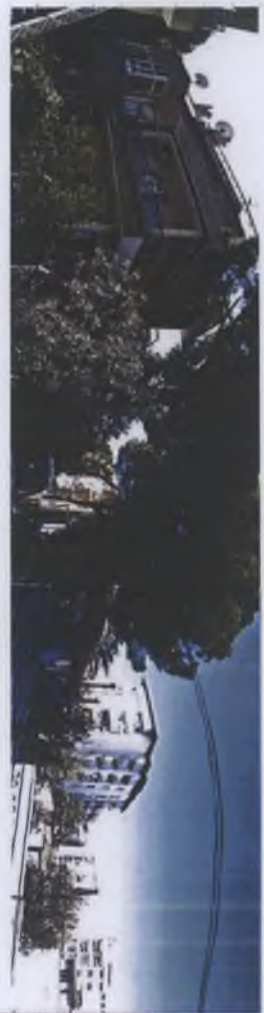
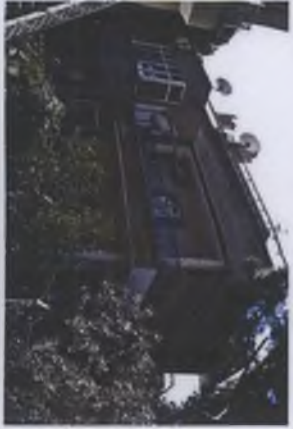
AVRUPA KONSEYİ	Doğal Ve Kültürel Varlıkları Koruma Envanteri D.K.C.K.E		KÜLTÜR VARLIĞI	Envanter No:				
TÜRKİYE	Kültür Varlıklar ve Müzeler Genel Müdürlüğü			Harita No:				
İli: İZMİR	İlçesi: BERGAMA	Mahalle Köy: ERTUĞRUL	KORUMA DERECESELİ	1.Grup Yapı				
SOKAK :		Pafta : - Ada : 86 Parsel : 4		2.Grup Yapı	X			
Adı: KONUT	Yaptıran:	Yapan:	Mimar Çağı: Cumhuriyet Dönemi.					
	Yapım Tarihi:	Kitabe:	Makfiye:					
Genel Tanım: KATLI KONUT YAPISIDIR.								
Koruma Durumu	A İyi B Orta C Fena	Taşıyıcı	A Dış Yapı B C	A Üst Yapı B C	A İç Yapı B C	A Süsleme B Elemanları C	A Rutubet B C	A Yok B Zı Var C Önemli
Vaziyet Planı:			Fotoğraf:					
Gözlemler:								
Bugünkü Sahibi:	ŞAHİS		Bakımından sorumlu olması gereken kuruluş: Mal sahibi ve ilgili Belediyesi.					
Yapılan Onarımlar:								
Ayrıntılı Tanım: Yaklaşık 52 yıllık olduğu söylenen taşınmazın üç katlı yapı (tuğla) ve betonarme konut olduğu; sahip olduğu kapı, pencere, balkon ve merdiven boşluğu açıklıklarından Cumhuriyet Dönemi mimari özellikleri yansıttığı, taşınmazın üçüncü katının daha küçük olarak planlandığı ve geri kalan alanın ise teras olarak kullanıldığı tespit edilmiştir.			Teknik bilgiler:

Ortadan girilen yapının merdiven kovanında parmaklık şeklinde düşey güneş kincileri mevcuttur. Yapıda Cumhuriyet dönemine ait geniş saçak, yuvarlak kolon, köşe pencere bulunmaktadır. Balkon korkulukları ve demir doğrama olan apartman girişinin orijinal olduğu düşünülmektedir. Pencere doğramaları değiştirilmiştir. Arka cephede bulunan balkon kapatılmıştır.			Su					
			Elektrik					
			Isıtma					
			Kanalizasyon					
			Orijinal Kullanımı : KONUT					
			Bugünkü Kullanımı: KONUT					
			Önerilen Kullanımı: KONUT					
			Hazırlayanlar:					
			Gülşen ÇİMENLİDAĞ (Mimar) (İMZA)					
			Berrin KAYA (Şehir Plancısı) (İMZA)					
			Nermin GENÇ (Sanat Tarihçisi) (İMZA)					
YAYIN DİZİNİ:			Kontrol Eden:					
Eklere:			Osman ARSLAN Müdür V. (İMZA)					
Rapor:			Kurul Onayı No :					
Fotoğraf:			T.C. KÜLTÜR VE TURİZM BAKANLIĞI İzmir 2 Numaralı Kültür Varlıklarını Koruma Bölge Kurulu Müdürlüğü İZMİR 2 NUMARALI KÜLTÜR VARLIKLARINI KORUMA BÖLGE KURULUNUN 11.04.2018 TARİHLİ VE 9521 SAYILI KARARİKİDİR. ASLI GİBİDİR.

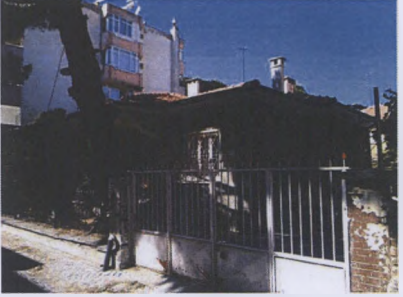
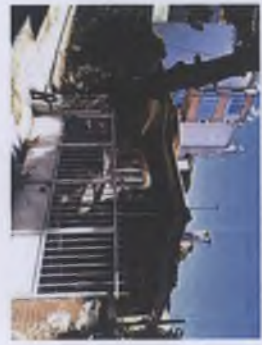
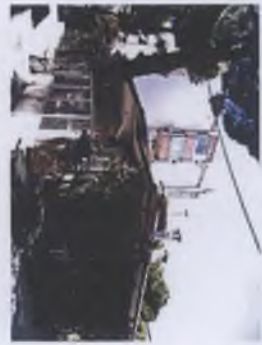
AVRUPA KONSEYİ	Doğal Ve Kültürel Varlıkların Koruma Envanteri D.K.C.K.E		KÜLTÜR VARLIĞI	Envanter No:				
TÜRKİYE	Kültür Varlıklar ve Müzeler Genel Müdürlüğü			Harita No:				
İli: İZMİR	İçesi: BERGAMA	Mahalle Köy: ERTUĞRUL		1.Grup Yapı				
SOKAK :	Pafta : - Ada : 66 Parsel : 9		KORUMA DERECESESİ	2.Grup Yapı X				
Adı: KONUT	Yapıtılan:	Yapan:	Mimarî Çağı: Cumhuriyet Dönemi.					
	Yapım Tarihi:	Kitabe:	Vakfıye:					
Genel Tanım: KATLI KONUT YAPISIDIR.								
Koruma Durumu	A İyi B Orta C Fena	Taşıyıcı	A Dış Yapı B C	A Üst Yapı B C	A İç Yapı B C	A Süzleme Elemanları B C	A Rutubet B C	A Yok B İzi Var C Önemi
Vaziyet Planı:			Fotoğraf:

Bugünkü Sahibi: BERGAMA KÜLTÜR VE SANAT VAKFI			Bakımından sorumlu olması gereken kuruluş: Mal sahibi ve ilgili Belediyel.					
Yapılan Onarımlar:								
Ayrıntılı Tanım: Taşınmazın tek katlı yığma (tuğla) ve betonarme konut olduğu; sahip olduğu kapı, pencere, balkon ve diğer açıklıklardan Cumhuriyet Dönemi mimari özellikleri yansıttığı tespit edilmiştir. Geniş betonarme saçakları bulunan taşınmazın üzeri kırma kiremit çatı ile örtülmüş olup taşınmaz, yan ve ön cephesinde bulunan merdivenle girilmektedir. Yapı kız öğrenci yurdu olarak kullanılmaktadır. Ön cephede bulunan balkon saçığı beton öggen payandalar ile taşınmıştır. Pencerelede ve balkonda demir bulunmaktadır. Yapı fazla değişim geçirmemiştir.			Teknik bilgiler:
