**KÜLTÜR VE TURİZM BAKANLIĞI
İZMİR 2 NUMARALI KÜLTÜR VARLIKLARINI
KORUMA BÖLGE KURULU
KARAR**

KARAR TARİHİ VE NO : 13.04.2018-9625

Manisa ili, Akhisar İlçesi, Ulucami Mahallesinde bulunan, tapunun 1599(677) ada 36 parselinde kayıtlı taşınmazın tescilli olup olmadığının bilgisinin talep edildiği Akhisar Belediye Başkanlığı İmar ve Şehircilik Müdürlüğü'nün 02.10.2017 tarihli ve 2017-4993 sayılı yazısı, taşınmazın tesciline ilişkin kurum görüşlerinin istendiği Müdürlüğümüz'ün 03.11.2017 tarihli ve 4252 sayılı yazısı, taşınmazın tesciline ilişkin uygun görüşün belirtildiği Manisa Valiliği İl Kültür ve Turizm Müdürlüğü'nün 20.11.2017 tarihli ve 4937 sayılı yazısı ve Kurul Müdürlüğü uzmanlarınca hazırlanan 12/04/2018 tarih ve 193815 sayı ile kayıtlı rapor okundu, ekleri ve işlem dosyası incelendi, yapılan görüşmeler sonunda;

AVRUPA KONSEYİ	Doğal Ve Kültürel Varlıkları Koruma Envanteri D.K.C.K.E			KÜLTÜR VARLIĞI	Envanter No: 45.01/507	
TÜRKİYE	Kültür Varlıkları ve Müzeler Genel Müdürlüğü				Harita No:	
İli: MANİSA	İlçesi: AKHİSAR	Mahalle Köy: ULUCAMI			KORUMA DERECESİ	1.Grup Yapı
SOKAK :-		Pafta: 48	Ada: 1599	Parsel: 35-36		2.Grup Yapı
Adı: KONUT	Yaptıran: -	Yapan: -	Mimari Çağı: 20. Y

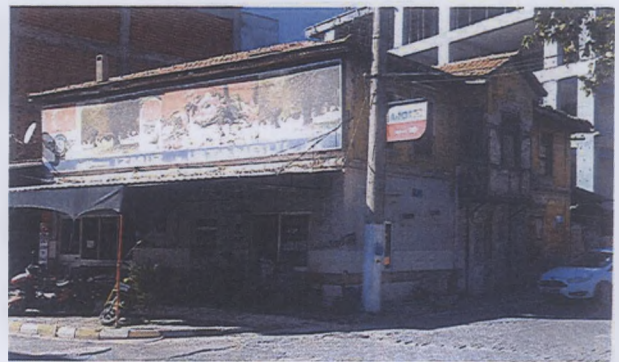
Fotoğraf:

Gözlemler: Yapı, döneminin özelliklerini yansıtan sivil mimarlık örneği olup; gerek mimari tarzı gerekse cephe özellikleri açısından ender yapılardan biridir.

Yapılan Onarımlar: Yapının zemin kat pencereleri yan cephede bir pencere hariç tamamen yenilenmiş,pvc ile değiştirilmiştir. Zemin katta yer alan dükkanlar nedeniyle ön cephe özünüldünü yitirmiştir. Ön ve yan cephe subasman kotunda seramik ile kaplanmıştır.

20 yüzyılda inşa edilmiş olan söz konusu sivil mimarlık örneği yapı, Cumhuriyet Dönemini konut mimarisi ve geleneksel Anadolu konut kültürünü yansıtmakta olup, Kargir yapım tekniğiyle zemin+1 katlı ve bitişik nizamlı olarak inşa edilmiştir. Yapının zemin kat yan cephesinde ticari fonksiyonlu dükkanlar yer almakta olup, yapılan müdahalelerle özellikle yan cephenin özgünlüğü bozulmuş ve cephe hasar görmüştür. Yapının içine girilememekle birlikte demir giriş kapısının üst hizasında demir iskele ile desteklenmiş çıkma bulunmaktadır., çıkmanın olduğu cephe duvarlarında süslemeleri vardır. Ön cephedeki silme ile pencere söveleri ve lentolar niteliklidir. Yapı yan cephe ve ön cephenin dükkan olan kısmında subasman kotunda seramikle kaplanmıştır. Yapının çatısının marsilya kiremitle örtülü ahşap kırma çatı olduğu tespit edilmiştir.
