T.C.
KÜLTÜR VE TURİZM BAKANLIĞI
İZMİR 2 NUMARALI KÜLTÜR VARLIKLARINI
KORUMA BÖLGE KURULU
KARAR

Manisa ili, Kırkağaç İlçesi, Yağmurlu Mahallesinde bulunan, kadastro paftası üzerinde 1336 parsel olarak sınırlandırılması yapılan ancak tapuya tescili yapılmayan alanda yer alan çeşme kompleksinin 2863 sayılı Kanununun 7. Maddesi doğrultusunda Vakıflar Bölge Müdürlüğüince değerlendirilerek tescil niteliği taşıdığına ilişkin bilgi ve belgelerin koruma bölge kurulunca değerlendirilmek üzere iletildiği İzmir Vakıflar Bölge Müdürlüğü'nün 28.02.2013 tarihli ve 793 sayılı yazısı ve ekleri, İzmir 2 Numaralı Kültür Varlıklarını Koruma Bölge Kurulu Müdürlüğü'nün 27.09.2012 tarihli ve 2988 sayılı ve 17.03.2016 tarihli ve 1037 sayılı yazısı ve ekleri, Kırkağaç Belediye Başkanlığı İmar ve Şehircilik Müdürlüğü'nün 13.04.2016 tarihli ve 1145 sayılı yazısı ve eki, Manisa Valiliği Kadaströ Müdürlüğü Kırkağaç Biriminin 18.04.2016 tarihli ve 904315 sayılı yazısı ve eki, Kurul Müdürlüğü uzmanlarınca hazırlanan 25.07.2018 tarihli ve 365352 sayı ile kayıtlı rapor okundu, ekleri incelendi, yapılan görüşmeler sonunda;

AVRUPA KONSEYİ	DOĞAL VE KÜLTÜREL VARLIKLARI KORUMA ENVANTERİ			D.K.V.K.E.	ANIT	ENVANTER NO

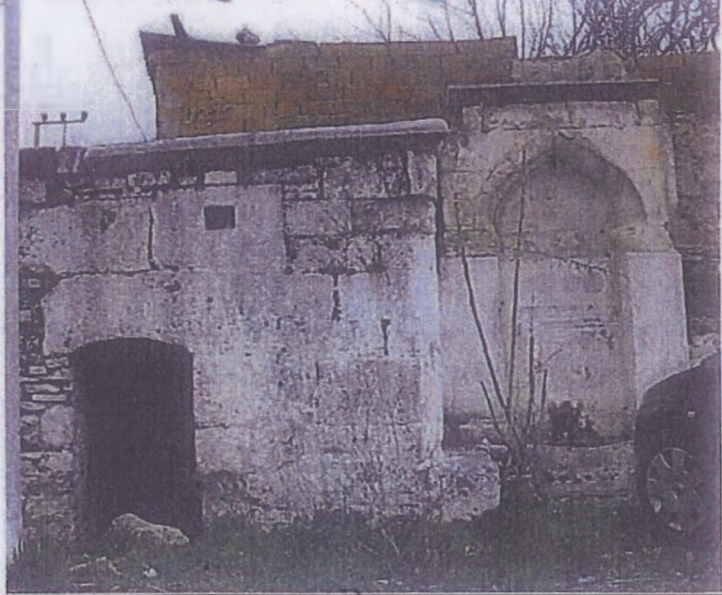
FOTOĞRAF :

İşlevini sürdürmeyen çeşmenin ve su deposunun(?) onanma ihtiyacı vardır.

KORUMA DURUMU	A	İYİ	TAŞIYICI	A	DIŞ	A	İÇ	A	SÜSLEME	A	RUTUBET	A	YOK
	B	ORTA	YAPI	B	YAPI	B	YAPI	B	ELEMANLARI	B		B	İZİ VAR
	C	FENA		C		C		C		C		C	ÖNEMLİ

Söz konusu çeşmenin dışıçinde kesme taş ve moloztaştan inşa edilen, üzerinde devşirme malzemelerin de kullanıldığı yapı daha vardır. Kubbeli olan bu yapının girişi ön cephesinden sağlanmaktadır ve mimarisi nedeniyle su deposu olarak kullanıldığı düşünülmektedir. Köyde yapı plan şemasına sahip su deposunun (?) ön cephesinde yekpare ve ebat olarak büyük boyutlarda düzgün kesme taşlar kullanılmıştır. Su deposunun özellikle yan cephelerinde moloz taşlar arasında yoğun şekilde bitkilenmeler meydana gelmiştir ve yapının üzerinde kabartma süslemelere sahip olan taş devşirme mimari malzeme saçak olarak işlevlendirilmiştir.

Tek cepheli, dikdörtgen prizma gövdeli çeşme ise gemi teknesi kemerli nişa sahiptir. Çeşmenin üzerine yerleştirilen bağımsız bir mimari parça saçak vazifesini görmektedir. Çeşmenin ön cephesi sivanmış olup, kemer üzengi noktasından itibaren üst bölümün sivalan dökmüştür. Ayna taşı üzerinde kabartma ve kazıma teknikleriyle oluşturulmuş geometrik motifler bulunan süslemelere sahiptir. Süslemeler üzerine yapılan sivalar nedeniyle net olarak görünmemektedir. İşlevini sürdürmeyen çeşmenin taş yalağı hafif dışa çıkıntılıdır. Yalağın devamında hayvanların su ihtiyacını karşılamak için yapılmış uzunca bir yalak daha bulunmaktadır.

ÖNERİLEN KULLANIM:
ÇEŞME VE SU DEPOSU(?)
