**KÜLTÜR VE TURİZM BAKANLIĞI**  
**İZMİR 2 NUMARALI KÜLTÜR VARLIKLARINI**  
**KORUMA BÖLGE KURULU**  
**KARAR**

Manisa İli, Turgutlu ilçesi, Cumhuriyet Mahallesinde bulunan 398 ada, 4 parsel numarasında kayıtlı taşınmazın tescil edilmesi talebine yönelik hazırlanan uzman raporu ve eklerinin Koruma Bölge Kurulunca değerlendirilmesinin istendiği; Manisa Valiliği İl Kültür ve Turizm Müdürlüğü'nün 16.03.2018 tarih ve 58050109-152.99-E.0233984 sayılı yazısı ve eki 15.03.2018 tarih ve E.228042 sayılı Manisa Müze Müdürlüğü'nün yazısı ve eki 13.03.2018 tarihli uzman raporu, tescil fişi ve fotoğraflar; tescile önerilen taşınmaza ilişkin 2863 sayılı Kanunun 7. Maddesi gereği istenilen İzmir 2 Numaralı Kültür Varlıklarını Koruma Bölge Kurulu Müdürlüğü'nün 15.05.2018 tarih ve 420272 sayılı kurum görüşü yazısı; Turgutlu Belediyesi İmar ve Şehircilik Müdürlüğü'nün 25.05.2018 ve 94986378-622.03-E.9332 sayılı yazısı; İzmir 2 Numaralı Kültür Varlıklarını Koruma Kurulunun Kurul Müdürlüğü uzmanlarınca hazırlanan 26.07.2018 tarihli ve 367465 sayı ile kayıtlı rapor okundu, ekleri incelendi yapılan görüşmeler sonucunda;

AVRUPA KONSEYİ TÜRKİYE	Doğru Ve Kültürel Varlıkların Korunması Eylemleri D.K.C.K.E

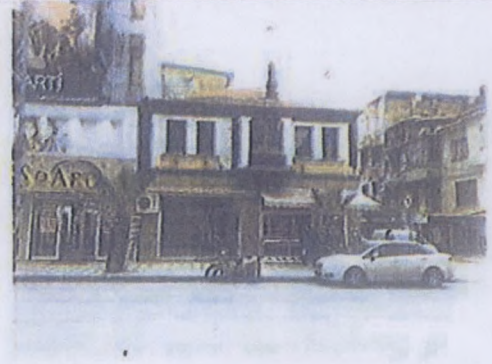
Genel Tanım: İlçe merkezinde bulunan ve alt katı fırın olarak kullanılan, dikdörtgen planlı yapı 2 katlı cumba bir yapı olup kuma çatısı kiremitli ve örtülüdür.

Gözlemler: Halen alt katının bir bölümü fırın olarak kullanılmakta olan yapı üst kat cephesi bakımından kimliğini korumakla beraber yapı elemanları malzeme bakımından özgünlüğünü büyük oranda kaybetmiştir.

Ayrıntılı Tanım: İki kattan oluşan karma malzeme ile inşa edilmiş dikdörtgen planlı yapının Marşilya tipi kiremitli örtülü kuma çatısı bulunmaktadır. Yapının zemin kat cephe tasarımında orijinal görünüm kaybolmuştur. Üst kat doğu cephesinde ortada kareye yakın dikdörtgen formda bir cumba vardır. Cumba bölümünün iki yanında simetrik olarak konumlandırılmış ikişer pencere dizisi bulunmaktadır. Pencere dikdörtgen formda olup, her bir pencere dizisinin altında kademeli siltmeler bulunmaktadır. Cumba'nın kuzey ve güney cephesinde yan aynalık bölümleri bulunmakta birlikte taşıyıcı olarak üç adet profilli konsol kullanılmıştır. Üst kat kuzey cephesinde yine ikişer pencere dizisi olmak üzere dört adet dikdörtgen formda pencere bulunmaktadır. Alt ve üst kat arasında silme kullanılarak kat arası vurgulanmıştır. Alt kat ve üst kat zaman içinde orijinal işlevi dışında kullanıldığı için, kullanım amacına yönelik yapılan tadilatlarla özgün görünümünü çok büyük oranda yitirmiştir. Yapılan tadilatlarda pencereler plastik doğrama, tavan alçı malzeme, merdiven korkulukları demir doğrama malzeme ile değiştirilmiştir.	Teknik bilgiler:	Su	Elektrik	Isıtma	Kanalizasyon

Yapılan Onarımlar: Yapının bir kısmı fırın olarak kullanılmasından dolayı çatı, sıva boya vb. çeşitli tamiratlar gerçekleştirilmiştir. Bu müdahalelerde yapının özgünlüğünü koruma kaygısının güdülmediği anlaşılmış olup, mekansal anlamda bölünmeler ve işlevi değiştirilmiş kullanım alanları ile orijinal iç tasarımını büyük oranda kaybetmiştir.
