T.C.
KÜLTÜR VE TURİZM BAKANLIĞI
İZMİR 2 NUMARALI KÜLTÜR VARLIKLARINI
KORUMA BÖLGE KURULU
KARAR

Manisa ili, Selendi ilçesi, merkezinde 1/5000 ve 1/1000 ölçekli İlave ve Revizyon Nazım ve Uygulama İmar Planı çalışmaları kapsamında Kurul Müdürlüğü uzmanlarınca tespit edilerek 2863 sayılı kanunun 7. Maddesi kapsamında korunması gerekli taşınmaz kültür varlığı olarak tescili önerilen Şerefiye Mahallesi, 22 ada 8 parsel, Yenicami Mahallesi, 396 ada 3 parsel, Zafer Mahallesi, 48 ada 3 parsel, 49 ada 15-16-19 parseller, 50 ada 1 parsel, 51 ada 9 parsel, 52 ada 2-6-9 parseller, 54 ada 5, 6, 7, 14 parseller, Eskicami Mahallesi, 95 ada 4 parsel ile 98 ada, 1 parsel nolu taşınmazlara ilişkin olarak 5177 sayılı kanun ile değişik 2863 sayılı kanunun 7. Maddesi doğrultusunda Kurul Müdürlüğünün 21.08.2017 tarihli ve 3207 sayılı yazısı ile istenilen kurum görüşlerinin iletildiği; Selendi Kaymakamlığı Tapu Müdürlüğü'nün 07.09.2017 tarihli ve 1959193 sayılı yazısı ve ekleri, Manisa Valiliği İl Kültür ve Turizm Müdürlüğü'nün 19.09.2017 tarihli ve 4018 sayılı yazısı ve eki, Manisa Müze Müdürlüğü'nün 13.09.2017 tarihli ve 1816 sayılı yazısı, Enerji ve Tabii Kaynaklar Bakanlığı Maden İşleri Genel Müdürl

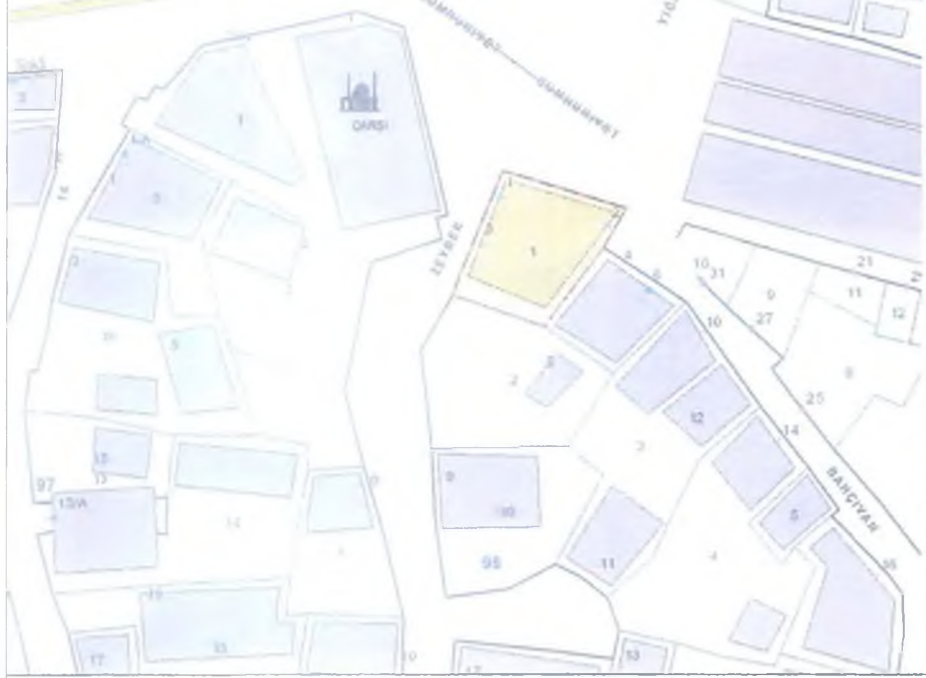
Vaziyet Planı :

Gözlemler: Yapının özgün nitelikleri zaman içerisinde yıpranmıştır. Ayrıca yapının duvarlarında çatlaklar, yapının dış cephesinde sıva dökülmeleri, maizeme kayıpları vardır.

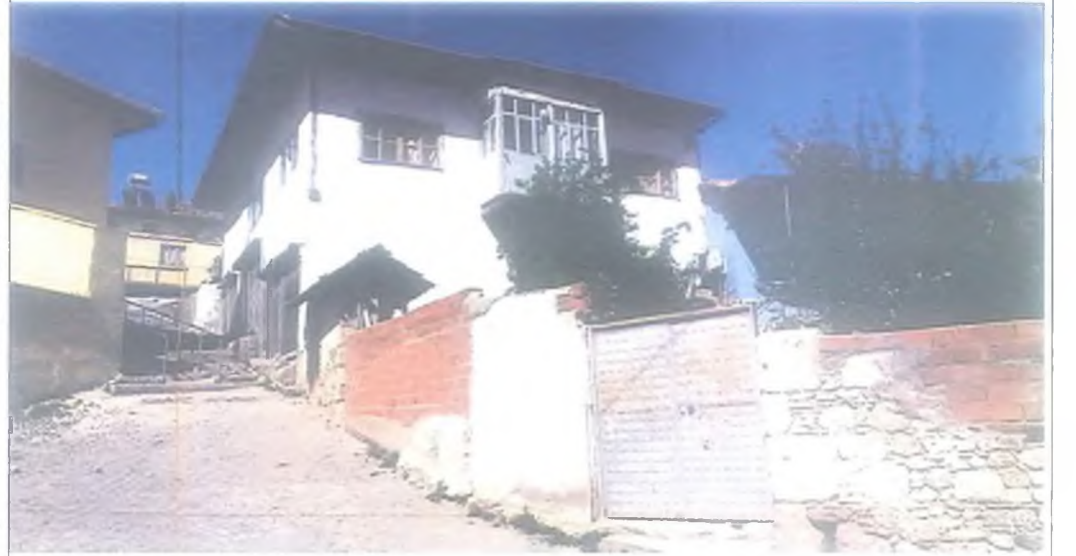
Fotoğraflar:

Ayrıntılı Tanım: Manisa ili, Selendi ilçesi, Eskicami Mahallesi, 98 ada, 1 parseldeki yapı taşınmaz içerisinde farklı kotlara oturmaktadır. Yapının en üst kotta (kuzey cephesinde) yer alan bölümü tek katlı olup, bu bölümde demir kepenkli dükkan yapıları yer almaktadır. Yapının zeybek sokağa, batıya ve arka/güney cepheye bakan kısmı zemin+1 kattan oluşmaktadır. Yapının batı cephesinin üst katında iki adet, dikdörtgen formlu, ahşap doğramalı pencereleri, alt katında demir kepenklerle kapalı depo olarak kullanıldığı düşünülen 3 farklı bölüme giriş sağlayan açıklık bulunmaktadır. Üst katta güney cephede cumba mevcuttur. Cumbanın doğraması daha sonra değiştirilerek kısmen metale çevrilmiştir. Dikdörtgen formlu, ahşap kepenkli iki adet pencere açıklığı bulunmaktadır. Sahip olduğu özgün nitelikleri ile yerleşimin geleneksel dokusunu oluşturan ve döneminin konut+ticaret kültürünü yansıtmakta olan yapı, çevreye, sosyal, belgesel, görsel ve mimari açıdan olumlu katkılar sağlamaktadır.	Teknik bilgiler:	Su	Elektrik	Isıtma	Kanalizasyon

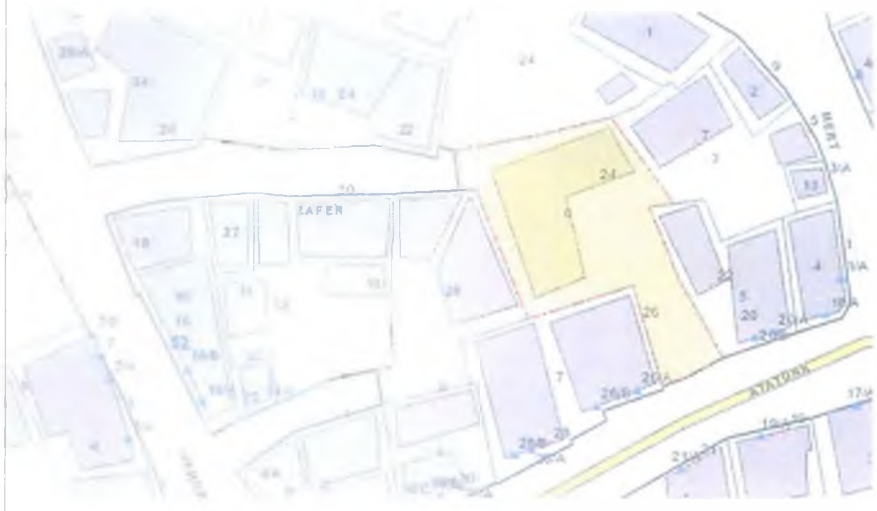
Vaziyet Planı :

Gözlemler: Yapının özgün nitelikleri zaman içerisinde yıpranmıştır. Ayrıca yapının duvarlarında çatlaklar, yapının dış cephesinde sıva dökülmeleri, malzeme kayıpları vardır.

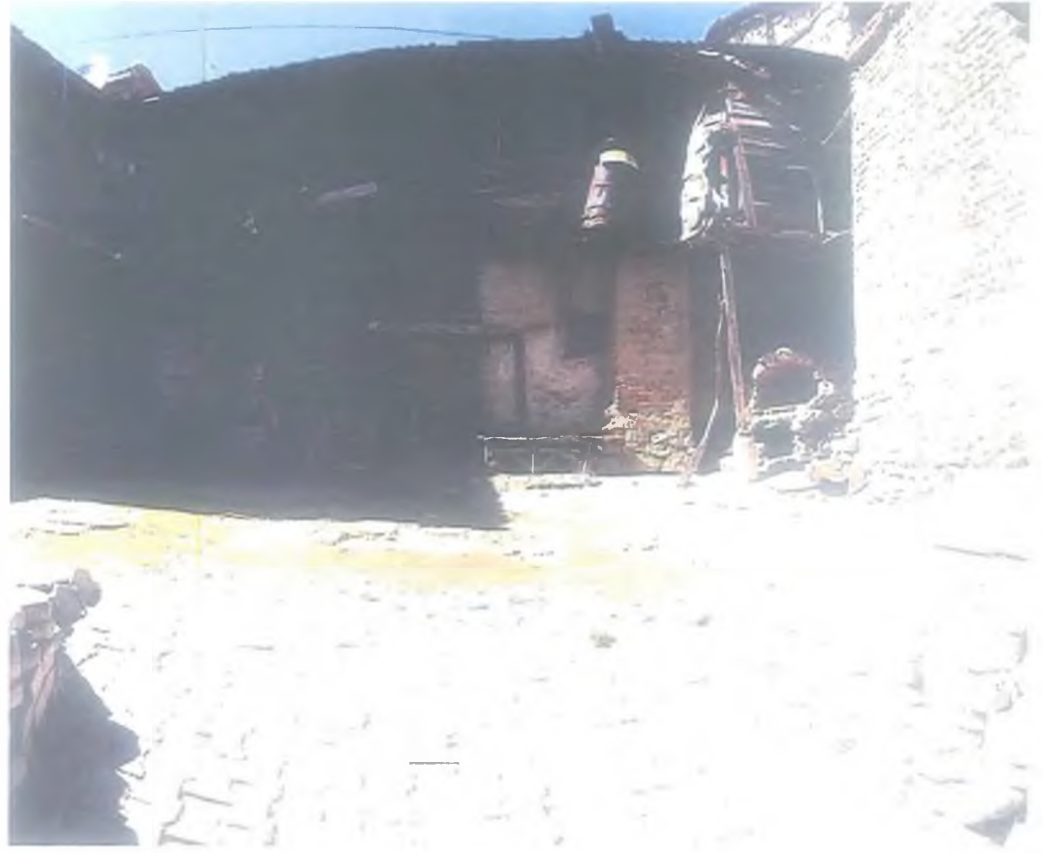
Fotoğraflar:

Ayrıntılı Tanım: Manisa İli, Selendi İlçesi, Zafer Mahallesi, 52 ada, 6 parselde, geleneksel konut mimarisi geleneğini yansıtan yapı, kargir yapım tekniğiyle dış sofalı plan tarzında inşaa edilmiş olup, zemin+1 katlıdır. Yapı avlu içinde yer almakta olup, avluya alaturka kiremit kaplı saçak altında yer alan ahşap kapıdan girilmektedir. Zemin kaplaması yenilenerek kaldırım taşı ile kaplanmış olan avluda özgün taş firin yer almaktadır. Vaziyet planında arsaya L formunda oturum yaptığı görünen yapının içine girilememekle birlikte, ön cephesinde zemin kat girişi ve dış sofada yer alan ahşap dikme araları ahşaplarla ile kısmi olarak kapatılmıştır. Sahip olduğu özgün nitelikleri ile yerleşimin geleneksel dokusunu oluşturan ve döneminin konut kültürünü yansıtmakta olan yapı, çevreye, sosyal, belgesel, görsel ve mimari açıdan olumlu katkılar sağlamaktadır.	Teknik bilgiler:	Su	Elektrik	Isıtma	Kanalizasyon

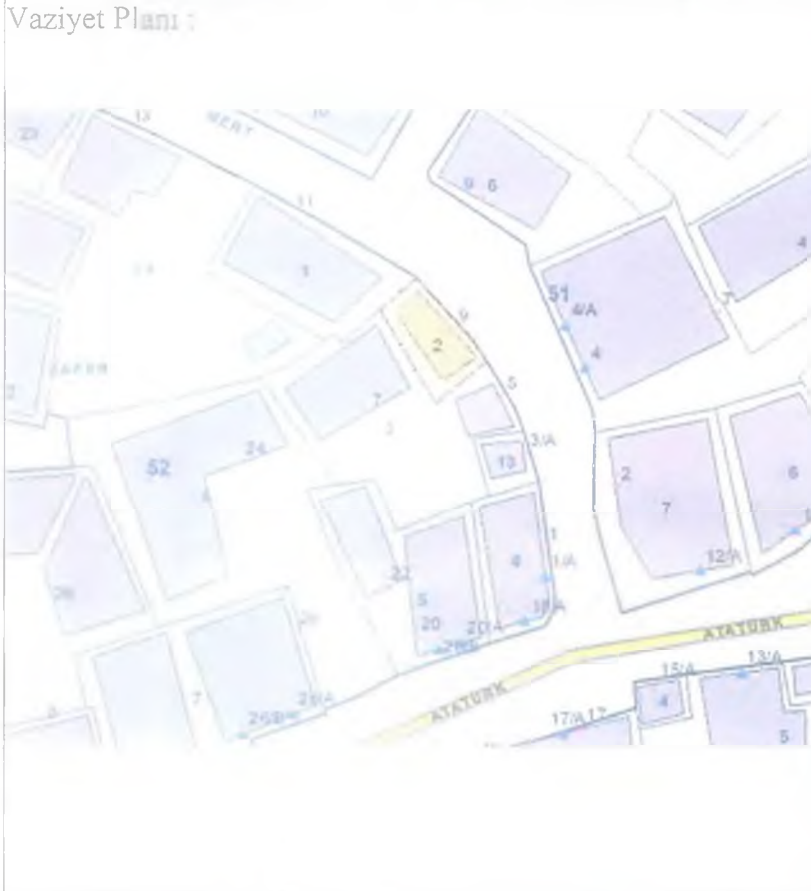
Gözlemler: Yapının özgün nitelikleri zaman içerisinde yıpranmıştır. Ayrıca yapının duvarlarında çatlaklar, yapının dış cephesinde sıva dökülmeleri, malzeme kayıpları vardır.

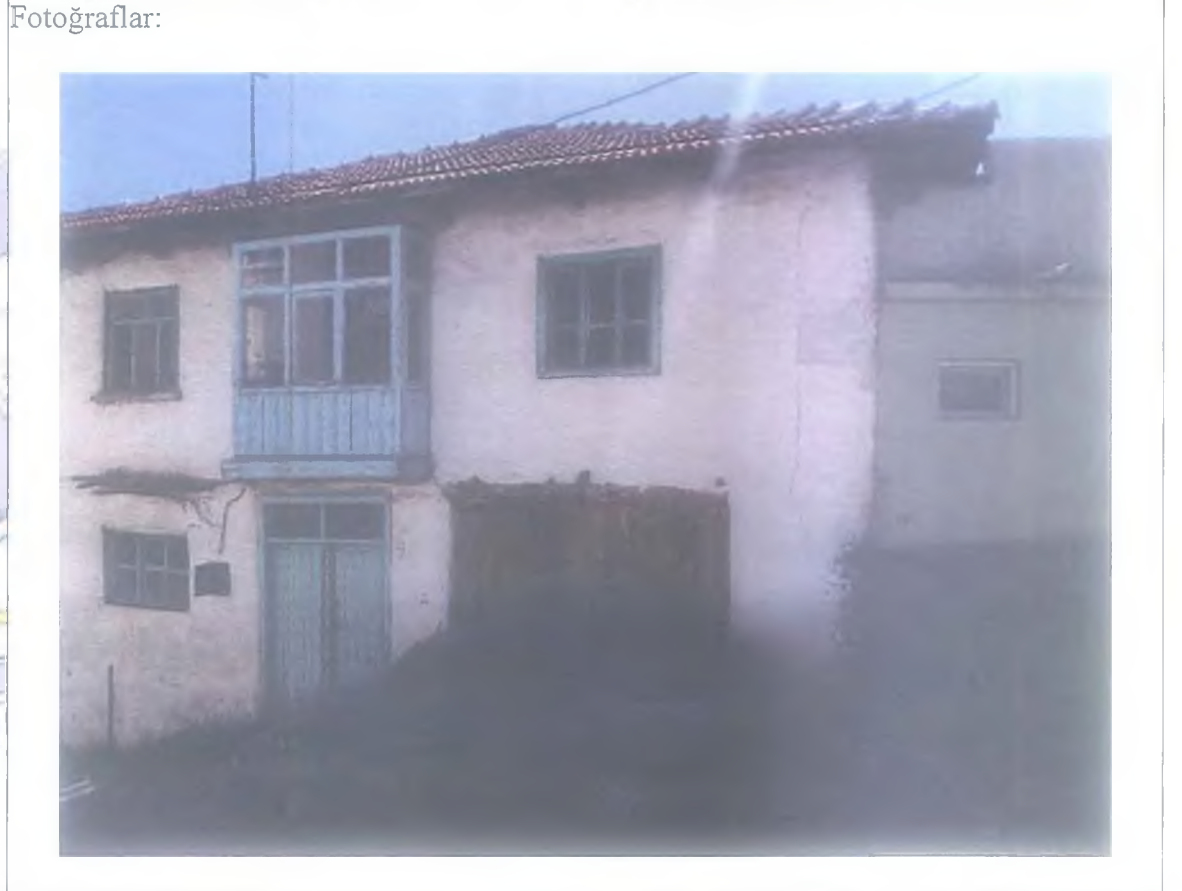
Ayrıntılı Tanım: Manisa İli, Selendi İlçesi, Zafer Mahallesi, 52 ada, 2 parselde, geleneksel konut mimarisi geleneğini yansıtan yapı, kagir yapım tekniğiyle inşaa edilmiş olup, zemin+1 katlı ve bitişik nizamlıdır. Yapının girişi doğrudan Mert Sokaktan sağlanmaktadır. Yapının marsilya kiremitli çatısı altı kaplamasız geniş saçaklıdır. Eğimli bir arsa üzerine oturmuş olan yapının ön cephesinde çift kanatlı ahşap kapı, sol tarafta ahşap pencere ve sağ tarafta ahşap depo kapısı nitelikli kapı vardır. Yapının üst katında, cumba bulunmakta, cumbanın sağ ve solunda doğramaları ve boyutları yenilenmiş ahşap pencereler bulunmaktadır. Yapının içine girilememekle birlikte, yapı dış cephede yer alan nitelikli mimari öğeleri ile, bulunduğu sokakta dokuya ve sokak silüetine katkı sağlayan ve özgün mimari nitelikleri olan bir örnektir.	Teknik bilgiler:	Su	Elektrik	Isıtma	Kanalizasyon	
	Orijinal Kullanımı : Konut

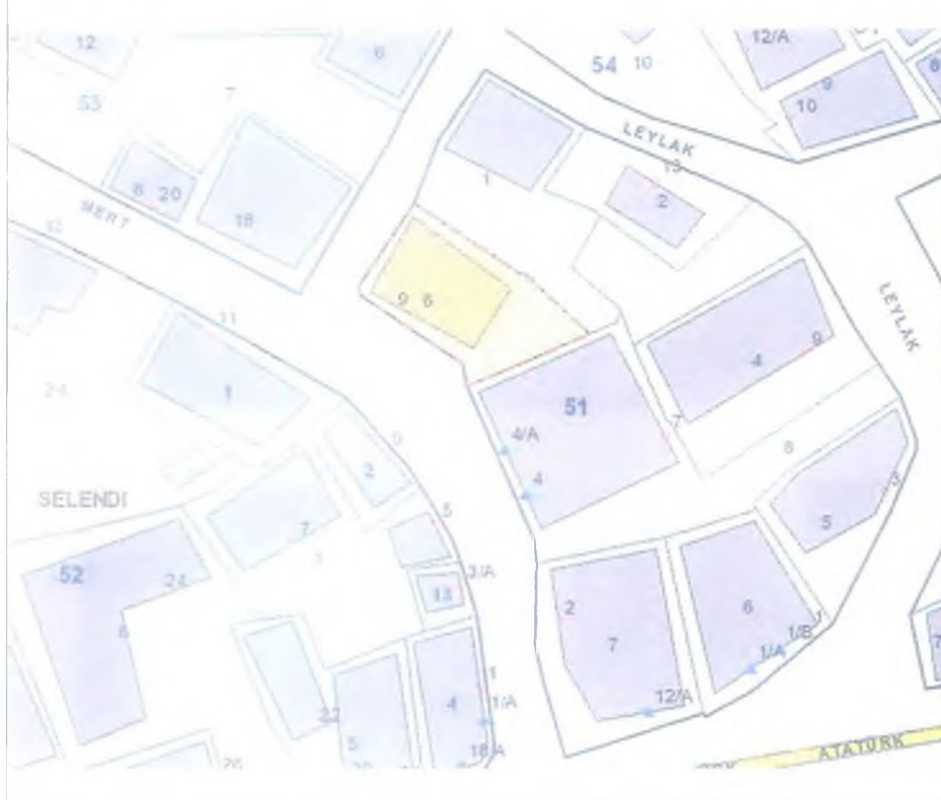
Vaziyet Planı :

Gözlemler: Yapının özgün nitelikleri zaman içerisinde yıpranmıştır. Ayrıca yapının duvarlarında çatlaklar, yapının dış cephesinde sıva dökülmeleri malzeme kayıpları vardır.

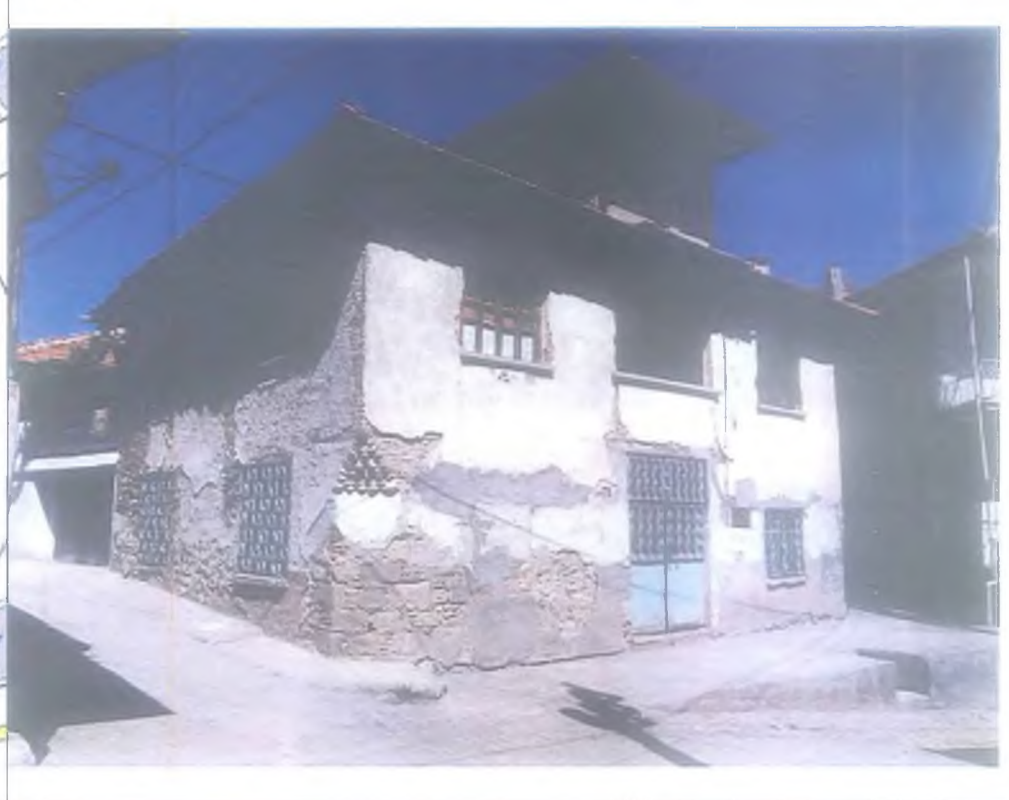
Fotoğraflar:

Ayrıntılı Tanım: Manisa ili, Selendi ilçesi, Zafer Mahallesi, 51 ada, 9 parselde bulunan, köşe parselde yer alan, zemin +2 kat ve cihannümalı geleneksel kagir konut yapısıdır. Yapının ana girişi demir kapıdan sağlanmakta olup, düşeyde giriş kapısının hizasında arka cepheye doğru uzanan ahşap doğramalı geniş ahşap saçığı bulunan çatılı 2. kat yer almaktadır. Zemin katta; giriş cephesinde demir doğramalı 1 adet ve sonradan kapatıldığı anlaşılan 1 adet pencere, diğer caddeye bakan yan cephesinde 2 adet demir doğramalı penceresi yer almaktadır. 1. Katta giriş kapısı üstünde sol ve sağındaki ahşap pencerelere göre daha geniş boyutlu ahşap pencere yer almakta olup, bu pencerenin sonradan iptal edilmiş cumbaya açılan kapının iptal edilerek oluşturulduğu anlaşılmaktadır. Yan cephede de 2 adet ahşap doğramalı beton denizlikli pencere vardır. Yapının diğer yan cephesinde betonarme merdivenle üst kattaki betonarme terasa çıkılmakta olup bu cephede değiştirilmiş pencere ve kapı yer almaktadır. Yapının çatısı içinden çıkan ahşap konstrüksiyonlu cihannüma bulunmaktadır. Yapının içine girilememekle birlikte, yan cephede merdiven altında yer alan ahşap kapıdan da yapıya giriş sağlandığı anlaşılmaktadır. Genel olarak ön cephesinde özgünlüğünü korumuş olan yapı, bulunduğu sokakta dokuya ve sokak silüetine katkı sağlayan ve özgün mimari nitelikleri olan bir örnektir.

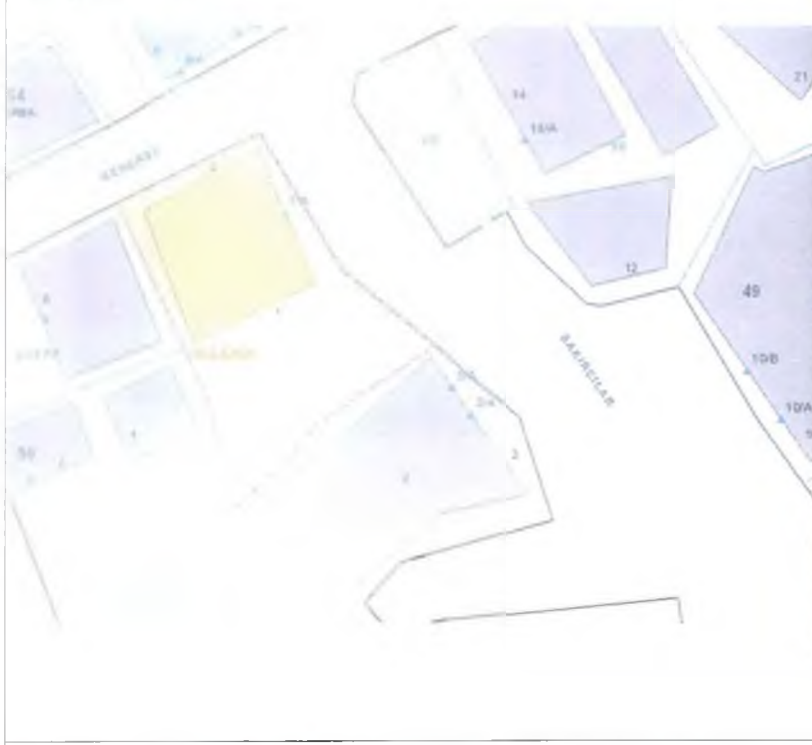
Vaziyet Planı :

Gözlemler: Yapının özgün nitelikleri zaman içerisinde yıpranmıştır. Ayrıca yapının duvarlarında çatlaklar, yapının dış cephesinde sıva dökülmeleri malzeme kayıpları vardır.

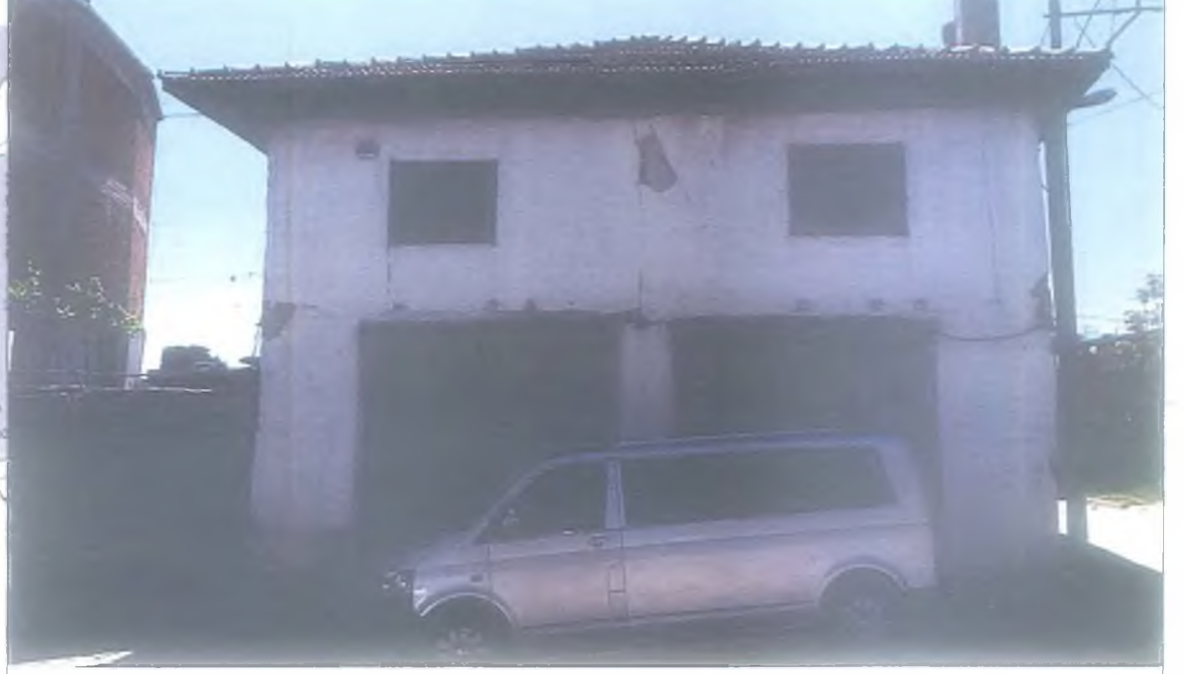
Fotoğraflar:

Ayrıntılı Tanım:	Teknik bilgiler:	Su	Elektrik	Isıtma	Kanalizasyon
Manisa ili, Selendi ilçesi, Zafer Mahallesi, 50 ada, 1 parselde bulunan, köşe parselde yer alan, iki kattan oluşan geleneksel kagir konut yapısı doğrudan Menekşe sokaktan giriş almaktadır. Yapının alaturka kiremit örtülü kırma çatısı geniş ahşap saçaklıdır, saçak altı kaplamasızdır. Yapının zemin katı dükkan kullanımlı olup, giriş cephesinde 2 adet demir kepenkli giriş kapısı vardır. Üst katta da 2 adet doğramaları yenilenmiş ahşap pencere yer almaktadır. Yapının içine girilememekle birlikte, bitişik nizamlı olduğu yan cephesinden arka avlulu ve dış sofalı olduğu anlaşılmaktadır. Yan cephesinde boyutları değiştirilerek yenilenmiş 1 adet pencere yer almaktadır. Yapı, bulunduğu sokakta dokuya ve sokak silüetine katkı sağlayan ve özgün mimari nitelikleri olan bir örnektir.	Orijinal Kullanımı : Konut				
	Bugünkü Kullanımı:				
	Önerilen Kullanımı :

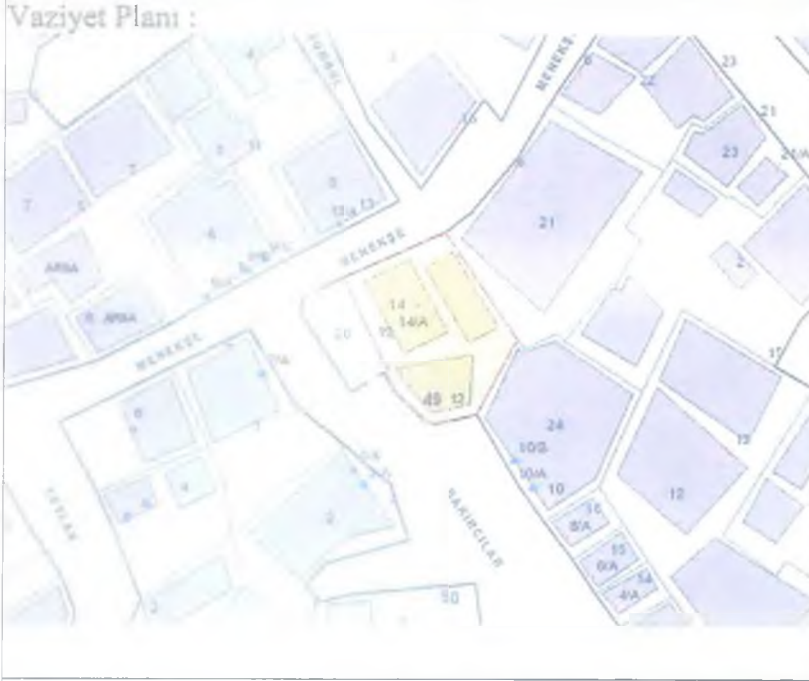
Gözlemler: Yapının özgün nitelikleri zaman içerisinde yıpranmıştır. Ayrıca yapının duvarlarında çatlaklar, yapının dış cephesinde sıva dökülmeleri, malzeme kayıpları vardır.

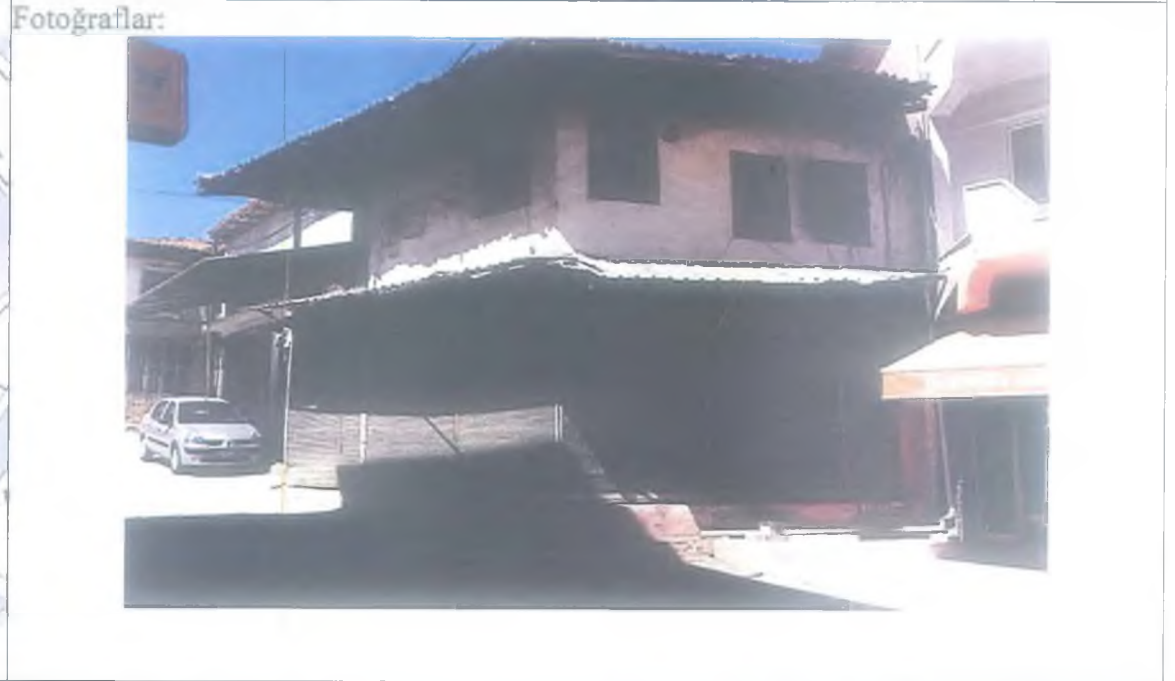
Ayrıntılı Tanım: Manisa ili, Selendi ilçesi, 49 ada, 19 parsel üzerindeki zemin katı dükkân kullanımlı, kâgir yapım sistemi ile inşa edilmiş, dış sofalı plan tarzında, iki katlı, köşe konumlu yapının, çatısı alaturka kiremit ile örtülü yapının geniş saçak altı kaplamasızdır. Zemin kar demir kepenkli dükkan girişlerinin üst kısmında muhdes trapez demir profil payandalarla desteklenmiş saçak vardır. Yapının üst katında yer alan pencerelerden 2 tanesi özgünlüğünü korunmuş olup, ahşap işlemeli korkuluk ve kepenği vardır. Diğer pencerelerin formu eğilmiş ve kasası dışında yok olmuştur. 1 pencerenin de sonradan kapatıldığı anlaşılmaktadır. Yapının içine girilememekle birlikte, arka cephesinde dış sofalı olduğu görülmektedir. Yapı dış cephede yer alan nitelikli mimari öğeleri ile, bulunduğu sokakta dokuya ve sokak silüetine katkı sağlayan ve özgün mimari nitelikleri olan bir örnektir.	Teknik bilgiler:	Su	Elektrik	Isıtma	Kanalizasyon

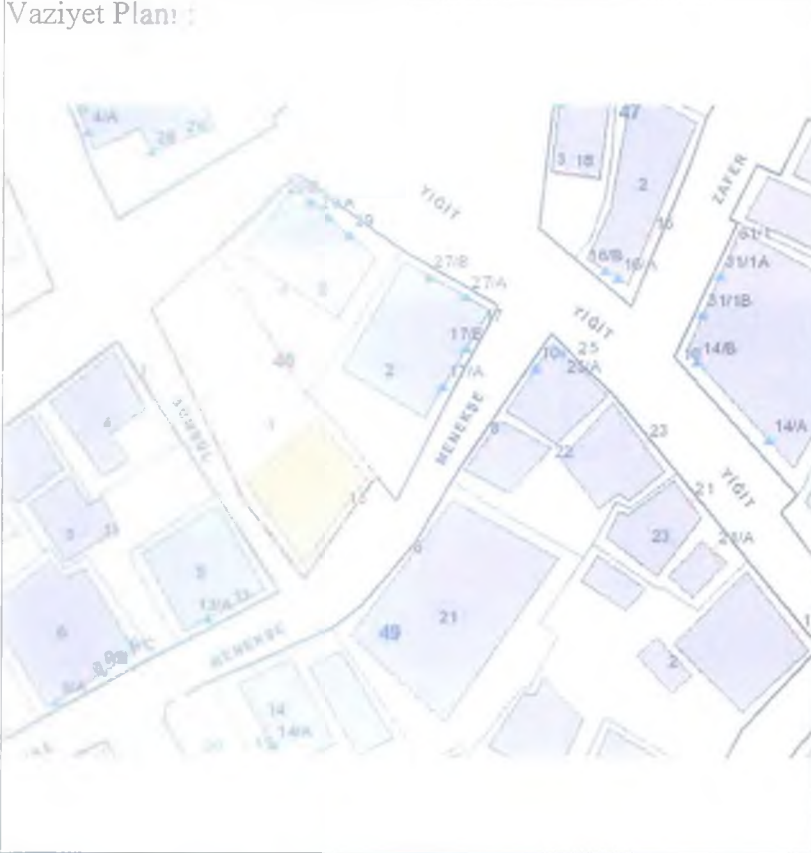
Gözlemler: Yapının özgün nitelikleri zaman içerisinde yıpranmıştır. Ayrıca yapının duvarlarında çatlaklar, yapının dış cephesinde sıva dökülmeleri, malzeme kayıpları vardır.

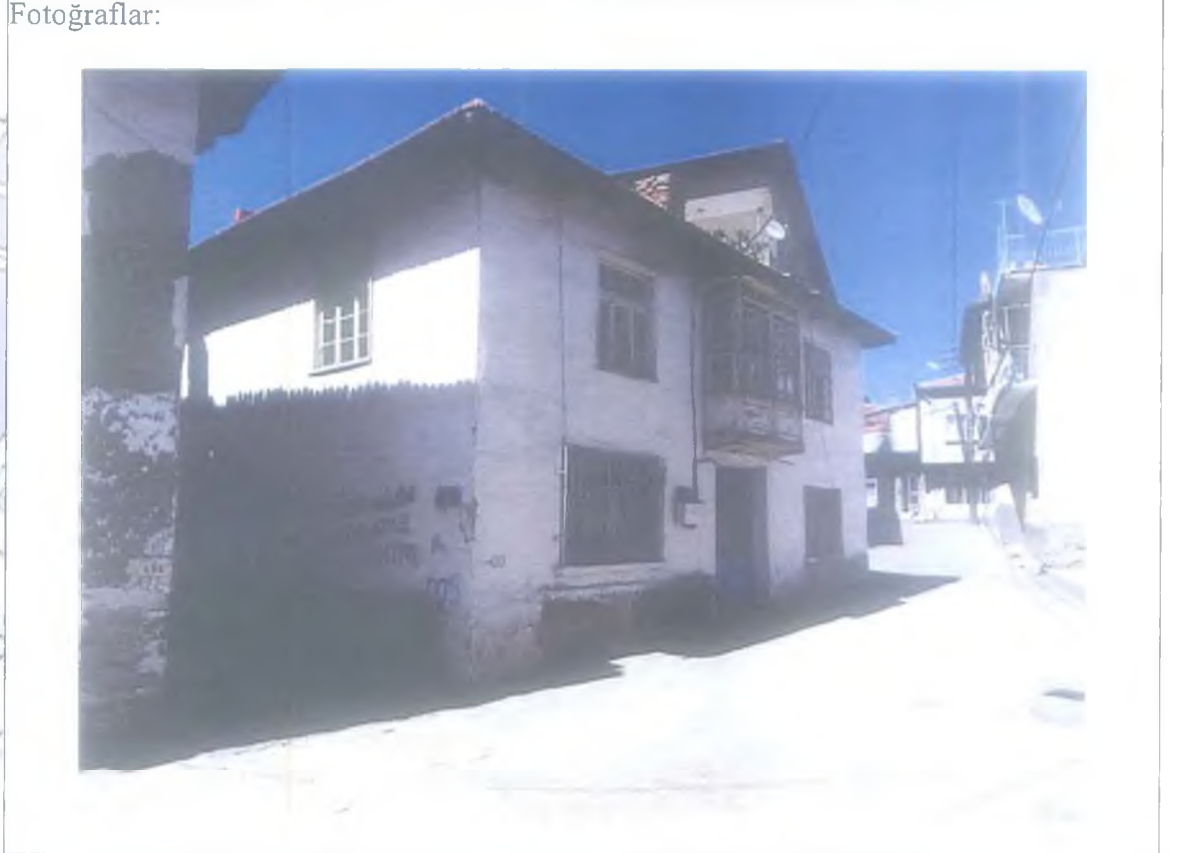
Ayrıntılı Tanım: İki kattan oluşan geleneksel kagir konut yapısı doğrudan Menekşe sokaktan giriş almaktadır. Yapının marsilya kiremit örtülü kırma çatısı geniş ahşap saçaklıdır. Yapının içerisine girilememiştir. Yapının Menekşe sokağa bakan ön cephesinde zemin ve üst katlarında iki adet dikdörtgen formlu pencere açıklığı yer almaktadır. Zemin kat pencereleri demir korkulukla kaplıdır. Bu yönde yapıya zemin katın ortasında yer alan demir doğramalı iki kanatlı kapıdan girilmektedir. Yapının giriş kapısının üstünde ahşap cumba mevcuttur. Cumba üstü çatı altına bitişik çatılıdır. Yapının cephesinin üst katındaki pencereleri ahşap doğramalıdır. Yapının Sümbül sokağa bakan cephesinin zemin katında küçük bir pencere açıklığı, bu yöndeki üst katında ise ikisi küçük olmak üzere toplam üç adet pencere açıklığı mevcuttur. Söz konusu yapının 48 ada, 2 parselde bakan cephesi ise sağır cephe'dir. Bu cephede yalnızca üst katta bir adet pencere açıklığı mevcut olup, arka cephe ise bahçeye bakmaktadır. Sahip olduğu özgün nitelikleri ile yerleşimin geleneksel dokusunu oluşturan ve döneminin konut kültürünü yansıtmakta olan yapı, çevreye, sosyal, belgesel, görsel ve mimari açıdan olumlu katkılar sağlamaktadır.	Teknik bilgiler:	Su	Elektrik	Isıtma	Kanalizasyon
