KÜLTÜR VE TURİZM BAKANLIĞI
İZMİR 2 NUMARALI KÜLTÜR VARLIKLARINI
KORUMA BÖLGE KURULU
KARAR

KARAR TARİHİ VE NO : 06.12.2018-10547

Manisa ili, Akhisar ilçesi, Paşa mahallesinde bulunan, tapunun 134 ada, 12 numaralı parselinde şahıs mülkiyetinde kayıtlı taşınmazda yer alan yapının hem Geç Cumhuriyet Dönemi Anadolu konut mimarisinin, hem de yerelde ve bölgedeki Cumhuriyet dönemi konutlarının tipik bir örneğini teşkil ettiği; bu haliyle yapının "*Korunması Gerekli Taşınmaz Kültür Varlıklarının ve Sitlerin Tespit Ve Tescili Hakkında Yönetmelik*"in "*Tespitlerde değerlendirme kriterleri*" başlıklı İkinci Bölümünde tek yapılar için belirtilen özelliklerden (b) bendindeki "*Ondokuzuncu yüzyıl sonrasında yapılmış olmasına rağmen önem ve özellikleri bakımından korunmalarına gerek görülmesi veya bu yapıların ait oldukları dönemin kendine özgü niteliklerini anlatan belge niteliğinde olması ya da var olan bir geleneğin hala sürdüğünün göstergesi olan ve (...) çevreye katkıda bulunan taşınmazlardan olması,*" özelliği ve (c) bendindeki değerlerden "*sanat, mimari, tarihi, estetik, simgesel, belgesel, işlevsel, maddi, hatıra, izlenim, özgünlük, onarılabilirlik*" değerlerinin yanı sıra, aynı bentte

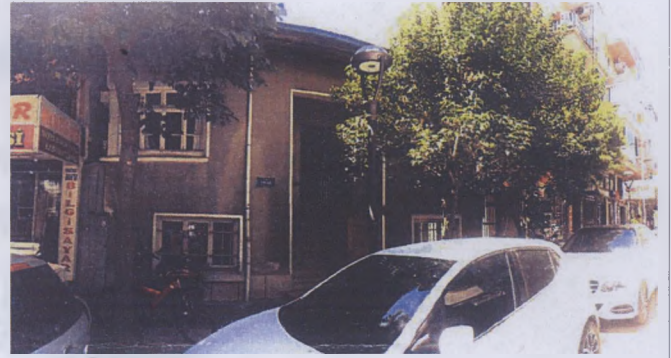
Fotoğraf:

Ayrıntılı Tanım: Bahçe içindeki yapı günümüzde kullanılmamaktadır. Yapı bodrum + zemin katlı olup ön cephesi serpme mozaik kaplamadır. Zemin katın ve bodrumun girişi ayırdır. Pencere kenarlarında söve şekli verilen şeritler yer almaktadır. Parselin arka bahçesinde müştemilat mevcuttur. Yapı marsilya kiremit ile örtülü olup geniş ahşap saçakları mevcuttur. Yapının orijinal olan pencereleri ahşap, merdiven ve bodrum pencere korkulukları, bina giriş kapıları ile bahçe kapısı demir doğramadır. Zemin döşemeleri karosimandır, iç kapıları Yapının arka cephesinde muhdes ekler bulunmaktadır. Cumhuriyet Dönemi mimarisini yansıtan yapının özgün olduğu düşünülmektedir.
