T.C.
KÜLTÜR VE TURİZM BAKANLIĞI
DIYARBAKIR KÜLTÜR VARLIKLARINI
KORUMA BÖLGE KURULU
KARAR

Diyarbakır İli, Merkez, Sur İlçesi, Lalebey Mahallesinde bulunan, tapunun 300 ada, 33 no.lu parselinde kayıtlı, Mülkiyeti Özlem EKİNCİ'ye ait konutun, tescil talebine ilişkin; Davut EKİNCİ'nin 24.10.2018 tarihli başvurusu ve Diyarbakır Kültür Varlıklarını Koruma Kurulu Müdürlüğü'nün 01.11.2018 gün ve E.510131 sayılı uzman raporu okundu.Ekleri ve konuya ilişkin bilgi, belgeler incelendi. Yapılan görüşmeler sonunda;

AVRUPA KONSEYİ	DOĞAL VE KÜLTÜREL VARLIKLARI KORUMA ENVANTERİ (D.K.V.K.E)	ENVANTER NO:
TÜRKİYE	KÜLTÜR VARLIKLARI VE MÜZELER GENEL MÜDÜRLÜĞÜ	HARİTA NO:
İLİ: DİYARBAKIR	İLÇESİ: SURIÇİ	MAHALLE/MEVKİ: LALEBEY
SOKAK VE KAPI NO:	KADASTRO: PAFTA: ADA: 300 PARSEL:33	KORUMA DERECESESİ
ADI : KONUT	YAPTIRAN:	YAPAN:
	YAPIM TARİHİ:	KİTABE:
		MİMARİ ÇAĞI:
		VAKFİYE:

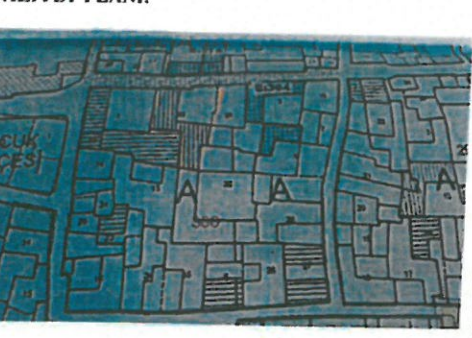
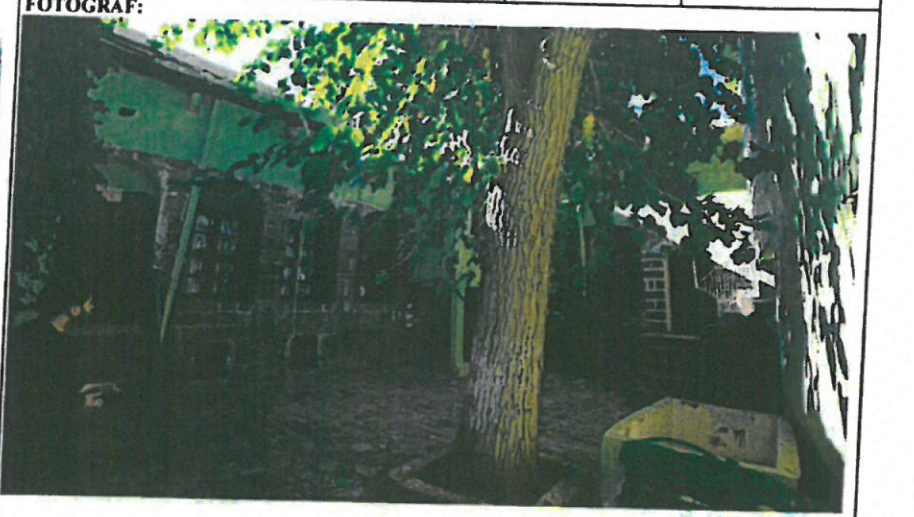
GENEL TANIM: Konut B+Z katlı olarak L plan şemasında avlulu olarak inşa edilmiştir. Yapıda eklentiler ve yapısal bozukluklar mevcuttur.

KORUNMUŞLUK DURUMU: KÖTÜ	TAŞIYICI YAPI: KÖTÜ	CEPHE DURUMU: KÖTÜ	ÖRTÜ DURUMU: KÖTÜ	İÇ YAPI DURUMU: KÖTÜ	BEZEME DURUMU: KÖTÜ	RUTUBET DURUMU: KÖTÜ
--------------------------	---------------------	--------------------	-------------------	----------------------	---------------------	----------------------

AYRINTILI TANITIM: Diyarbakır İli, Merkez, Sur İlçesi, Lalebey Mahallesi, Kentisel Sii içerisinde bulunmaktadır. Konut, Diyarbakır geleneksel sivil mimari örneklerinden biridir. Konuta yarım daire formu, demir doğramalı kapıdan avluya girilmektedir. Konut, L planlı, avlulu, B+Z olarak, bazalt taşından inşa edilmiştir. Avluya girişte sağ tarafta wc, banyo ve mutfak kısmı bulunmaktadır. Mutfak olarak kullanılan mekanda ocaklık kısmı yer almaktadır. Müstemilat olarak kullanılan kısım genel olarak sıvanıp boyanmıştır. Üst örtü sistemi betonarme düz damdır. Konutun batı kanadı B+Z kattan oluşmaktadır. Bodrum yaklaşık olarak yer seviyesinden 1 m. aşağıda bulunmaktadır. Bodrumun üst örtü sistemi ahşap kirişlemedir. Zemin kat yaklaşık olarak yer seviyesinden 1 m. yukarıda olup taş merdiven ile çıkıldıktan sonra hemen bir oda yer almaktadır. Ortada yer alan odanın batı duvarında küçük bir pencere açıklığı bulunmaktadır. Avluya bakan cephede ise yarım daire formu üç tane pencere açıklığı bulunmaktadır. Odanın giriş kısmında asma bir kat bulunmaktadır. Odanın zemini beton şap olup üst örtü sistemi ahşap kirişleme üzeri betonarme düz damdır. Sağda yer alan odaya beton merdiven ile soldaki odaya ise demir doğramadan yapılmış merdiven ile çıkılmaktadır. Sağdaki odanın sokağa bakan cephesinde iki tane pencere açıklığı bulunmaktadır. Oda sıvanıp boyanmıştır. Yerler beton şap olup üst örtü sistemi ahşap kirişleme üzeri betonarme düz damdır. Solda demir doğramalı bir merdiven ile gidilen odanın kapısı dikdörtgen formu ve ahşap doğramalıdır. Bu odanın avluya bakan cephesinde bir tane pencere açıklığı bulunmaktadır. Oda içerisi tamamen sıvanıp boyanmıştır. Odanın içerisinde değişik boyutlarda nişler bulunmaktadır. Zemini beton şap olup üst örtü sistemi betonarme düz damdır. Güneydeki kanat B+Z olarak inşa edilmiştir. Bodrum yaklaşık olarak yer seviyesinden 1 m. aşağıda yer almaktadır. Batıdan bodruma girilmektedir. Bodrumun içerisinden, güneye doğru uzanan başka bir kısım bulunmaktadır. Bodrum sıvanıp boyanmıştır. Yerler beton şap olup üst örtü sistemi ahşap kirişlemedir. Bodrumun avluya bakan cephesinde üç tane küçük pencere açıklığı bulunmaktadır. Güney kanadına kuzeyden taş merdiven ile çıkılan ve yarım daire formu, ahşap doğramalı kapıdan odaya girilmektedir. Odanın avluya bakan cephesinde yarım daire formu üç tane pencere açıklığı bulunmaktadır. Odanın içerisinde değişik boyutlarda nişler yer almaktadır. Bu odadan başka bir odaya geçiş bulunmaktadır. Bu odanın güneye bakan cephesinde kare formu iki tane pencere açıklığı bulunmaktadır. Odalar sıvanıp boyanmıştır. Yerler beton şap olup üst örtü sistemleri ahşap kirişleme üzeri betonarme düz damdır.
