**KÜLTÜR VE TURİZM BAKANLIĞI**  
**İZMİR 2 NUMARALI KÜLTÜR VARLIKLARINI**  
**KORUMA BÖLGE KURULU**  
**KARAR**

KARAR TARİHİ VE NO : 20.12.2018-10596

AVRUPA KONSEYİ	Doğal Ve Kültürel Varlıkları Koruma Envanteri D.K.C.K.E		KÜLTÜR VARLIĞI	Envanter No: 35.05/822	
TÜRKİYE	Kültür Varlıkları ve Müzeler Genel Müdürlüğü			Harita No:	
İli: İZMİR	İlçesi: DİKİLİ	Mahalle Köy: İSMETPAŞA		KORUMA DERECESİ	1.Grup Yapı
SOKAK : -	Pafta:-	Ada: 70	Parsel: 6		2.Grup Yapı
Adı: KONUT	Yaptıran: -	Yapan: -	Mimari Çağı: 19. YY.	Üslup: -	
	Yapım Tarihi: -	Kitabe: -	Vakfiye:-

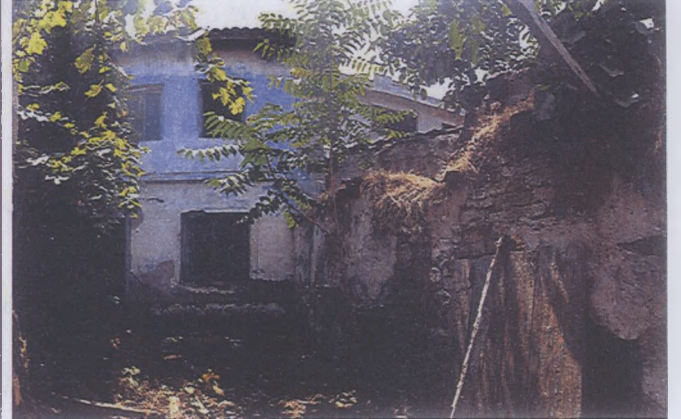
Fotoğraf:

Yapılan Onarımlar: Taşınmaz esaslı bir onarım görmemiş olup; bugün çatısı kısmen dış etkenlere açık, duvarlarında yapısal çatlaklar mevcut durumdadır.

Taşınmaz üzerinde; yol cephesinden giriş yapılan ön avludan ulaşılan, kagir yapım tekniği ile inşa edilmiş, zemin+1 katlı yapı bulunmaktadır. Yapının avlu duvarının boya badanası dökülmüş, duvar üstü kiremitleri yok olmuştur. Avlu zemini bugün moloz ile doludur. Avluda önü kapatılmış olan özgün ocak yapısı yer almaktadır. Yapının; ön cephesinde boya badananın döküldüğü, pencere doğramalarının yıprandığı, iç mekanda yine siva boya badananın döküldüğü, duvarlarda yapısal çatlaklar yer aldığı, çatının kısmen dış tesirlere açık olması nedeniyle yapı duvarlarında rutubet olduğu, çatı saçak ahşaplarının yer yer yok olduğu tespit edilmiştir. Yapının üst kat tavan döşemesi ve üst kata çıkan ahşap merdivenin yine ahşap malzeme ile yenilediği gözlemlenmiştir. Yapı; yapım tekniği, yapım malzemeleri, gabarisi, çevre yapılarla olan doku bütünlüğü ve kentsel sit alanının tamamlayıcı ve bütünlüğü bir parçası olması nedeniyle taşınmaz kültür varlığı niteliği taşımaktadır.
