T.C.
KÜLTÜR VE TURİZM BAKANLIĞI
Erzurum Kültür Varlıklarını Koruma Bölge Kurulu

KARAR

Artvin İli, Merkez, Sarıbudak Köyü, Emniyet Mevkii, 177 ada 35 parselde bulunan ve özel mülkiyette kayıtlı taşınmazın tescil edilmesi talebine ilişkin Artvin İl Kültür ve Turizm Müdürlüğü, Kültür İşleri Şube Müdürlüğü'nün 03.07.2018 gün ve E.558303 sayılı yazısı, 2018/443343 sayılı uzman raporu okundu, dosyası ve ekleri incelendi. Yapılan görüşmeler sonucunda;

AVRUPA KONSEYİ	DOĞAL VE KÜLTÜREL VARLIKLARI KORUMA ENVANTERİ	D.K.V.K.E.	ANIT	ENVANTER NO :		
TÜRKİYE	KÜLTÜR VE TABİAT VARLIKLARINI KORUMA GENEL MÜDÜRLÜĞÜ			HARİTA NO :		
İLİ: ARTVIN	İLÇESİ: MERKEZ	MAHALLE VE KÖY : Sarıbudak Mah.		KORUMA DERECESESİ	ANITSAL	1 2 3
SOKAK VE KAPI NO:		KADASTRO PAFTA : ADA : 177 PARSEL: 35		ÇEVRESEL		1 2 3
ADI: KONUT		YAPTIRAN:	YAPAN:	MİMARİ ÇAĞI:		
		YAPIM TARİHİ : -	KİTABE:	VAKFIYE:

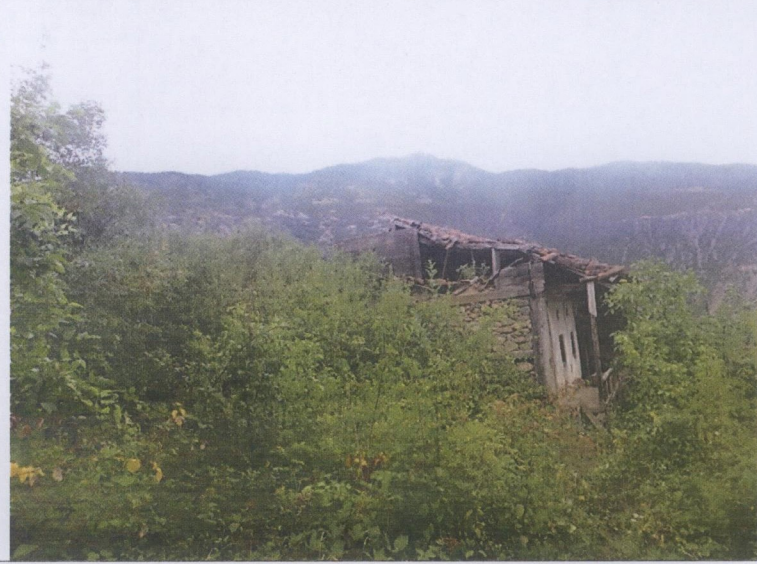
Artvin İli, Merkez, Sarıbudak Köyü, Emniyet Mevkii, 177 ada 35 parselde bulunan taşınmaz, köy yerleşkesinin içinde, bir yamaçta yer almaktadır. Söz konusu taşınmaz, zemin+1 katlı olarak inşa edilmiştir. Ana malzeme olarak taş ve ahşap kullanılmıştır. Taşınmaz günümüzde kullanılmaz haldedir. Giriş ahşap kapıdan olup, balkon kısmında ahşap korkuluklar mevcuttur. Dış cephede moloz taş arasında ahşap hatıllar kullanılmıştır. Taşınmazın büyük bir bölümü yıkılmış ve deforme olmuştur. Taşınmazın iç kısımlarında ahşap direklerle destek sağlanmıştır. Söz konusu ahşap direklerin bazılarının üzerinde geometrik süslemeler kullanılmıştır.

İç mekanlara geçişler kemerli ahşap kapılarla sağlanmakta olup, mekanların büyük kısmının iç cephesinde ahşap malzeme kullanılmıştır. Dikdörtgen formda pencereleri olan taşınmazın sıvalarında ve duvarlarında dökülmeler ve deformeler mevcuttur. İçten sıvalı, dıştan derzli olup, katlar arası geçişler ahşap döşemelidir. Örtü sisteminin büyük bir bölümü yıkılmıştır. Zemin katta bulunan mekana güvenlik şartlarından dolayı girilememiştir.
