T.C.
KÜLTÜR ve TURİZM BAKANLIĞI
Erzurum Kültür Varlıklarını Koruma Bölge Kurulu

KARAR

| AVRUPA KONSEYİ TÜRKİYE | DOĞAL VE KÜLTÜREL VARLIKLARI KORUMA ENVANTERİ D.K.V.K.E KÜLTÜR VARLIKLARI VE MÜZELER GENEL MÜDÜRLÜĞÜ | ANIT | ENVANTER NO: HARİTA NO: |

| ADI: MANASTIR KÖYÜ KİLİSE | YAPTIRAN: - YAPIM TARİHİ: | YAPAN: - KİTABE: | MİMARİ ÇAĞI: ORTAÇAĞ | | |

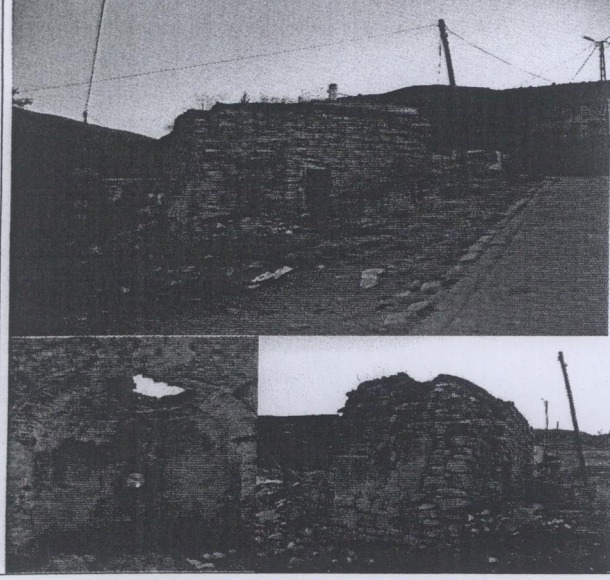
| KORUMA DURUMU | A | İYİ ORTA KÖTÜ | TAŞIYICI | A | DIŞ YAPI | A | ÜST YAPI | A | İÇ YAPI | A | SÜSLEME ELEMENLARI | A | RUTUBET | A | YOK İZİ VAR ÖNEMLİ |

| AYRINTILI TANIM: Şapel, Manastır Köyünün içinde yer almaktadır. Doğu-Batı doğrultusunda olan şapelin ana bölümü kısmen ayakta kalmış olup diğer kısımlar yıkılmıştır. Su basman seviyesi büyük blok taş malzeme ile, duvar örgüsü düzgün kesme taş- moloz taş dolgu duvar tekniğiyle yapılmıştır. Doğu cephesinde penceresi, duvar örgüsü ve batı kısmında bulunan kapı nişi orijinaldir. Güney duvarında sonradan kapatılan papaz odasına giriş kapısı bulunmakta olup güney dış cephede kapatılan kapının tuğla örgü nişi görülmektedir. Şapel tek nefli bazilikal plana sahip olup üst örtüsü iki kemer geçişli tonoz örtüdür. Doğu cephesinde apsis çıkıntısı bulunmaktadır. Apsis ortasında pencere, Apsisin iki yanında niş bulunmakta olup nişlerden güneydekinde bir pencere bulunmaktadır. İçerde papaz odası olarak düşündüğümüz yıkık kısma geçişi sağlayan sonradan kapatılmış kapının nişi görülmektedir. Şapele giriş orijinal de batı cepheden olup bu giriş sonradan kapatılmış, kuzeyden ahşap kapıyla girilen bir giriş oluşturulmuştur. | BUGÜNKÜ KULLANIMI: - |
