KÜLTÜR VE TURİZM BAKANLIĞI
İZMİR 2 NUMARALI KÜLTÜR VARLIKLARINI
KORUMA BÖLGE KURULU
KARAR

KARAR TARİHİ VE NO : 11.01.2019-10665

Manisa ili, Soma ilçesi, Darkale Mahallesi, İzmir 2 nolu Kültür Varlıklarını Koruma Bölge Kurulu'nun 28.03.2013 tarih ve 2047 sayılı kararı ile sınırları son şeklini alan Kentsel Sit Alanı sınırları içerisinde kalan, özel mülkiyete ait, tapunun 960 nolu parselinde kayıtlı taşınmazın korunması gerekli taşınmaz kültür varlığı olarak tescillenmesi talebine ilişkin Seval TÜRKOĞLU'nun bila tarihli başvurusu, kültür varlığı özelliği taşıyan söz konusu taşınmazlara ilişkin 2863 sayılı Kanunun 7. Maddesi gereği İzmir 2 nolu Kültür Varlıklarını Koruma Bölge Kurulu Müdürlüğü'nün 02.11.2018 tarih ve 891338 sayılı yazısı, iletilen kurum görüşleri, Kurul Müdürlüğü uzmanlarınca hazırlanan 09.01.2019 tarihli ve 13844 sayı ile kayıtlı rapor okundu, ekleri incelendi, yapılan görüşmeler sonunda;

Genel Tanım: 93 m2'lik tapulama alanına sahip geleneksel dış sofalı konut yapısı.

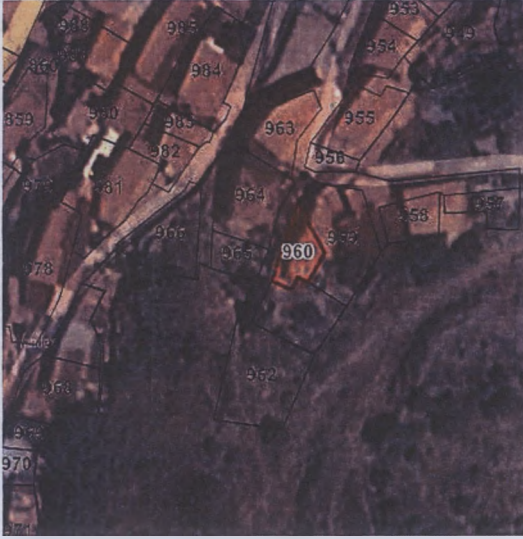
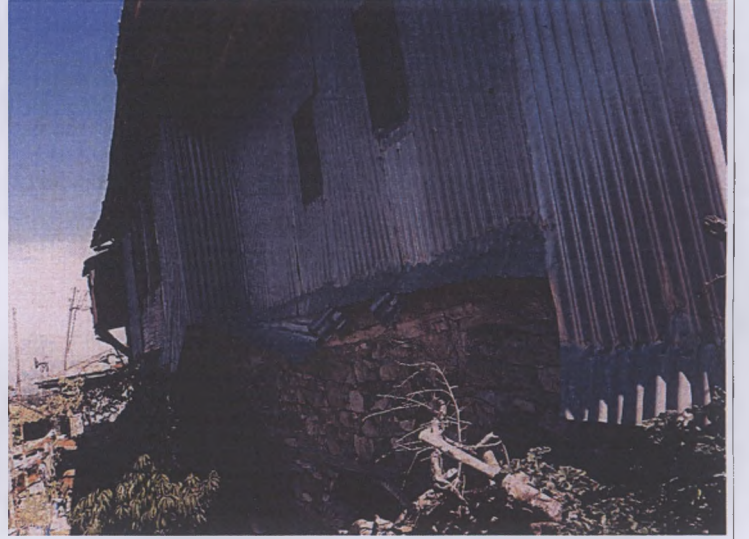
Vaziyet planı:

Gözlemler: Yapının plan şemasını koruduğu, özellikle ahşap elemanlarında deformasyonların olduğu gözlemlenmiştir.

Yığma sistemli olarak inşa edilen yapının zemin katında çift kanatlı ahşap giriş kapısı haricinde açıklığı bulunmamaktadır. Zemin kat ana beden duvarları ahşap hatıllı moloz taş duvarlı olup, sıvasızdır. Zemin katta girişte hayat mekanının sağ tarafında ahır/depo olarak kullanılan bir mekan bulunmaktadır. Hayatta ahşap dikmeler ile üst kat taşınmaktadır, bu dikmelerden bir tanesi profilidir. Yapının arka noktası ana kaya üzerine oturtulmuştur. Üst kata çıkış merdiveni tek kollu, basit bir ahşap merdiven şeklindedir. 1. Kat plan şeması dış sofalı plan şeklindedir ancak dış sofanın ön cepheye bakan açıklıkları iptidai bir biçimde sac, kontrplak vb. malzemeler ile kapatılmıştır. Sofanın cepheye bakan kısmında cepheden ahşap eliböğründelerle taşınan çıkma yapmış bir bulaşıklık yerleştirilmiştir. Ön cepheden bakıldığında sofada 2 adet kareye yakın pencere açıklığı bırakılmıştır. 1. Katta merdiven kovasının bulunduğu noktada sonradan kapatılmış olduğu anlaşılan bir depo mekanı bulunmaktadır. Bu mekan dışında bu katta özgün olarak 2 adet oda bulunmaktadır. Sofaya 2 adet ahşap pencere açıklığı olan odanın içerisinde ocaklığı ve nişleri bulunmaktadır. Diğer odaya girilememiştir. Bu odadan cepheye açılan 2 adet ahşap pencerenin varlığı görülmektedir. Yapının çatısının beşik çatılı olduğu, çatı makasları ve ahşapları sofa kısmından görülebilmektedir. 1. Kat sofanın döşemesi ahşap kaplıdır. Çatı saçağı geniş tutulmuştur.
