T.C.
KÜLTÜR ve TURİZM BAKANLIĞI
Bursa Kültür Varlıklarını Koruma Bölge Kurulu

KARAR

Toplantı Tarihi ve No : 14.11.2015/228
Karar Tarihi ve No : 14.11.2015/ 5113

AVRUPA KONSEYİ	DOĞAL VE KÜLTÜREL VARLIKLARI KORUMA ENVANTERİ D.K.V.K.E.	ANIT	ENVANTER NO:	22			
TÜRKİYE	KÜLTÜR VARLIKLARI VE MÜZELER GENEL MÜDÜRLÜĞÜ		HARİTA NO:				
İLİ: BALIKESİR	İLÇESİ: BANDIRMA	MAHALLESİ: GÜNAYDIN	KORUMA	ANITSAL	1	2	3
SOKAK VE KAPI NO:		KADASTRO PAFTA: 56 ADA: 152 PARSEL: 5	DERECESESİ	ÇEVRESEL	1	2	3
				ÇEVREYE AYKIRI	1	2	3
ADI: KONUT	YAPTIRAN:	YAPAN:	MİMARİ ÇAĞI: (ÜSLUP)				
	YAPIM TARİHİ:	KİTABE:	VAKFIYE

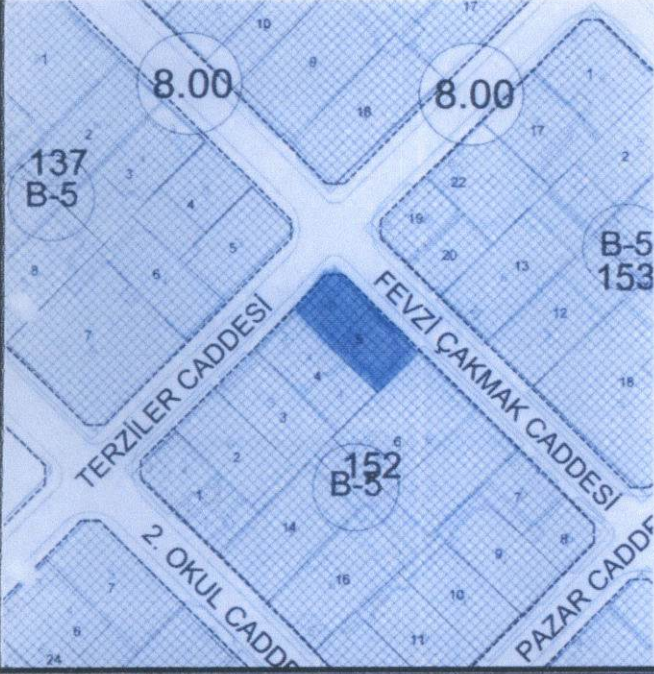
VAZİYET PLANI

GENEL TANIM: Bahkesir ili, Bandırma ilçesi, Günaydın Mahallesi, 56 pafta, 152 ada, 5 parselde yer alan SMÖ

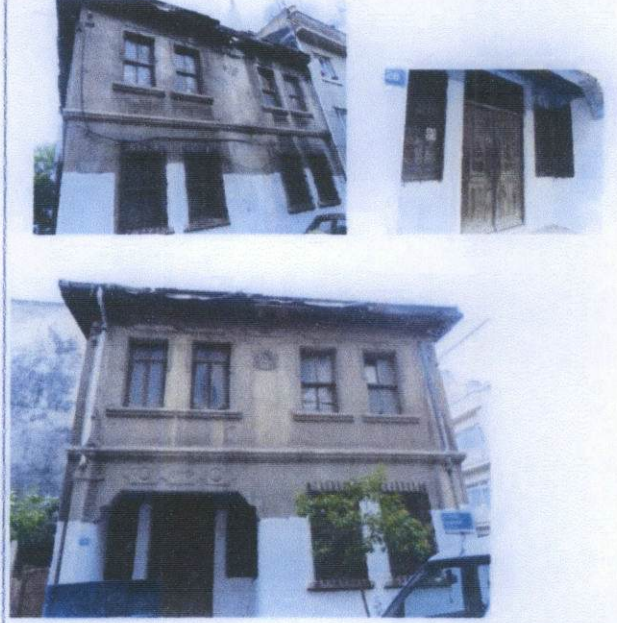
FOTOĞRAF

GÖZLEMLER: İki katlı, 3 cepheli, köşe parsel, iki cephesi yola bakmakta, iyi durumda yapı

Bandırma merkezde yer almakta olup günümüzde kullanılmayan konut işlevli yapıdır. Dış cephe mimarisiyle dönemini yansıtan yapı köşe parsel olup her iki yoldan da algılanmaktadır. Cephelerinde karakteristik süslü pencere söveleri ve cephelerde süslemeler vardır. Kat arasındaki profilli silme ve profilli pencere denizlikle yapı oldukça karakteristiktir. Zemin ve 1.kattan oluşan yapının alt katındaki pencere açılımlarındaki demir korkuluklar da oldukça dikkat çekicidir. Yan tarafında bahçesi mevcut olup solum katın bahçeye de çıkışı vardır.
