T.C.
KÜLTÜR ve TURİZM BAKANLIĞI
BALIKESİR KÜLTÜR VARLIKLARINI KORUMA BÖLGE KURULU
KARAR

Balıkesir İli, Edremit İlçesi, Güre Mahallesi, tapunun 571 ada, 5 parselinde kayıtlı, özel mülkiyete ait, tescilli taşınmazla yönelik hazırlanan rölöve, restitüsyon ve restorasyon projeleri ile taşınmazda yapılan izinsiz uygulamaların değerlendirilmesine ilişkin; Edremit Belediye Başkanlığı İmar ve Şehircilik Müdürlüğünün 16.05.2018 tarih ve 14818 sayılı; Edremit Belediye Başkanlığı Yapı Kontrol Müdürlüğünün 18.06.2018 tarih ve E.18378 sayılı; 21.06.2018 tarih ve E.18824 sayılı yazıları ve ekleri, Av. Hüseyin TANSU'nun 06.04.2018 tarihli dilekçesi ve ekleri ile Balıkesir Kültür Varlıklarını Koruma Bölge Kurulu Müdürlüğü uzmanlarınca hazırlanan, Müdürlük evrakına 12.10.2018 tarih ve E.477849 sayı ile kayıtlı rapor okundu, ekleri ve işlem dosyası incelendi, yapılan görüşmeler sonucunda;

ADI: Konağın Müstemilatı	YAPTIRAN: -	YAPAN:-	MİMARİ ÇAĞI:
	YAPIM TARİHİ: -	KİTABE:-	VAKFIYE:

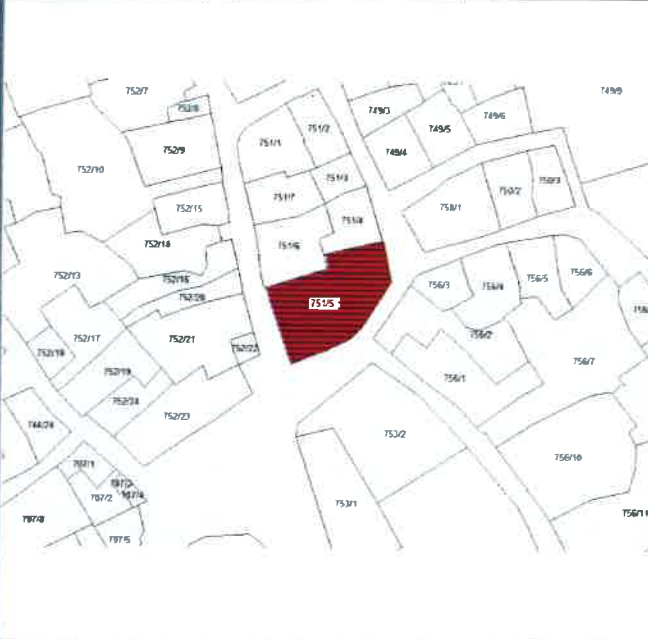
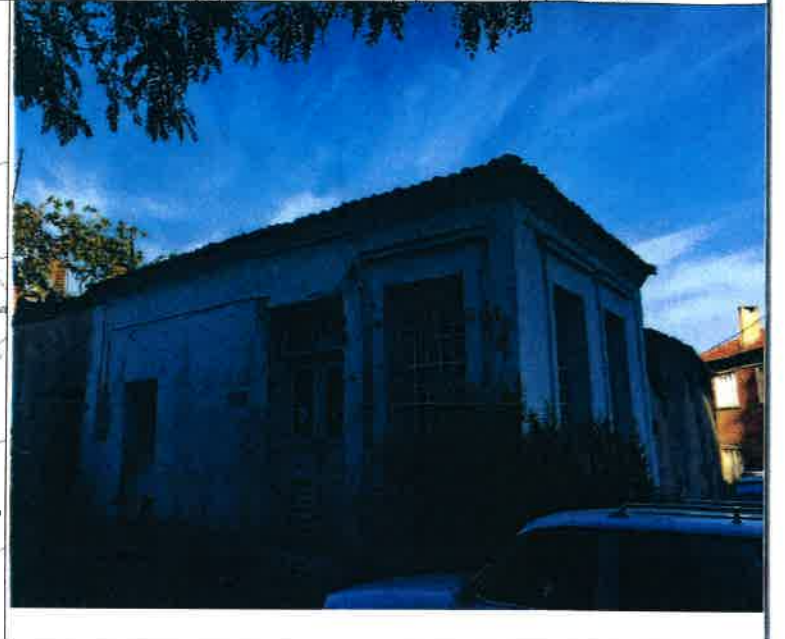
GENEL TANIM: Taşınmaz Balıkesir İli, Edremit İlçesi, Güre Mahallesi'nde, tapunun 751 ada, 5 parselde kayıtlı, kuzey cephesi ve doğu cephesi bitişik nizamlıdır. Güney ve batı cepheleri Güre köyiçi yoluna bakmaktadır.

Taşınmaz, tek katlı, kareye yakın dikdörtgen planlı, kırma çatılı, çatısı Alaturka kiremit ile örtülüdür. 3 sıralı saçak silmesi bulunmaktadır. Yapının dış cepheleri sıvalıdır.

Taşınmaz beden duvarları tuğla malzeme ile inşa edilmiştir. Duvarların üzeri beton sıva ile sıvanmıştır.

Taşınmaza giriş batı cephesinden güre köyü içi yoluna bakan, Alkan Caddesinden dikdörtgen formlu, 1 basamaklı taş merdivenle çıkılan çift kanatlı ahşap bir kapıdan sağlanmaktadır. Ahşap kapının sol tarafında demir malzemeden yapılmış bir kapısı, doğu cephesinde konağın bahçesine açılan ahşap kapı bulunmaktadır.

Taşınmazın batı cephesindeki giriş kapısının sağ tarafında bir dikdörtgen formlu, ahşap malzemeden yapılmış, demir korkuluklu, taş söveli, giyotin bir pencere bulunmaktadır. Güney cephesinde dikdörtgen formlu, ahşap malzemeden yapılmış, demir korkuluklu, taş söveli, 2 adet giyotin penceresi bulunmaktadır. Taşınmazın tavanı ahşaptır. İçinde bir adet gömme dolap bulunmaktadır. Parseli çevreleyen üzeri alaturka kiremit kaplı, kerpiç ve moloz taşla yapılmış bahçe duvarı bulunmaktadır.
