T.C.  
KÜLTÜR ve TURİZM BAKANLIĞI  
Bursa Kültür Varlıklarını Koruma Bölge Kurulu

KARAR

Toplantı Tarihi ve No : 15.01.2016/239  
Karar Tarihi ve No : 15.01.2016/5320

GENEL TANIM: Zemin+1 katlı, konut fonksiyonlu sivil mimari örneği yapıdır.

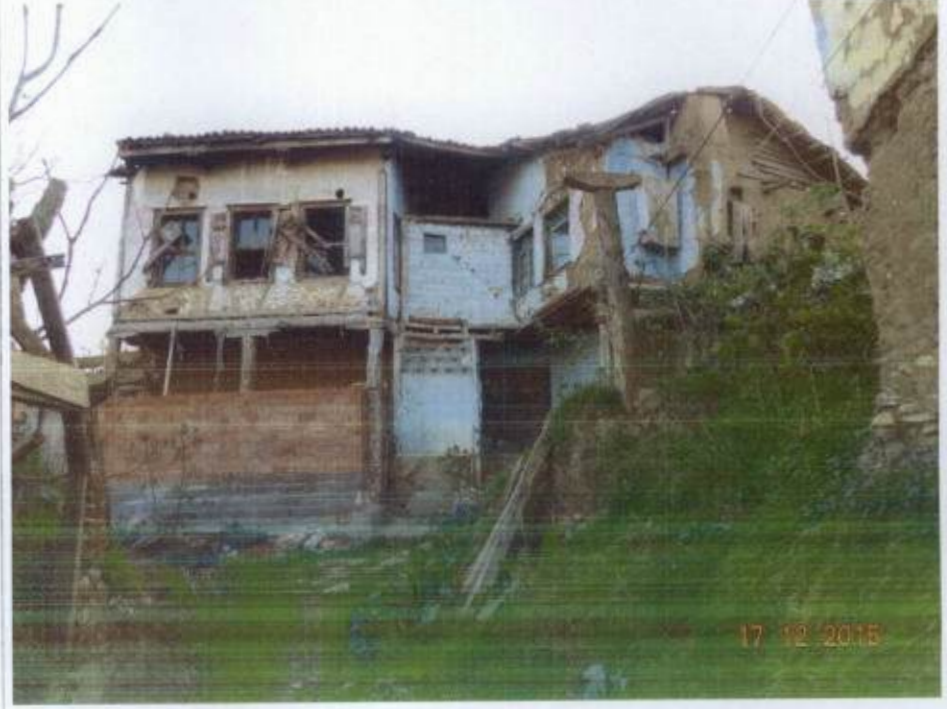
BUGÜNKÜ SAHİBİ	BAKIMINDAN SORUMLU OLMASI GEREKEN KURULUŞ:				
YAPILAN ONARIMLAR :	TEKNİK BİLGİLER	SU	ELEKTRİK	ISITMA	KANALİZASYON
AYRINTILI TANIMI: Bursa ili, Nilüfer ilçesi, Gümüştepe Mahallesi, kentsel sit ve koruma amaçlı imar planı kapsamında kalan, özel mülkiyetteki H.21c.10a.3c pafta, 3677 ada, 26 parselde yer almaktadır. Zemin+1 katlı yapının, zemin katı kagir sistemle, 1.katı ahşap karkas arası kerpiç dolgu yapım tekniğinde yapılmıştır. Yapıda büyük oranlarda deformasyonlar ile mukavemet kaybı görülmektedir.	ORIJINAL KULLANIMI: Konut				
	BUGÜNKÜ KULLANIMI: Konut				
	ÖNERİLEN KULLANIMI: Konut				
	HAZIRLAYANLAR:	13/01/2016			
	Selda BİLİK – Mimar	<i>[Signature]</i>			
	Nserin KAVAK – Mimar	<i>[Signature]</i>			
YAYIN DİZİNİ	EKLER:	KONTROL EDEN:	13/01/2016		
	RAPOR	Serpil ARIK - Müdür V.	<i>[Signature]</i>		
	FOTOĞRAF	KURUL ONAYI NO: .			
	RÖLÖVE PROJESİ				
	RESTORASYON PROJESİ				
	HARİTA	REVİZYON:

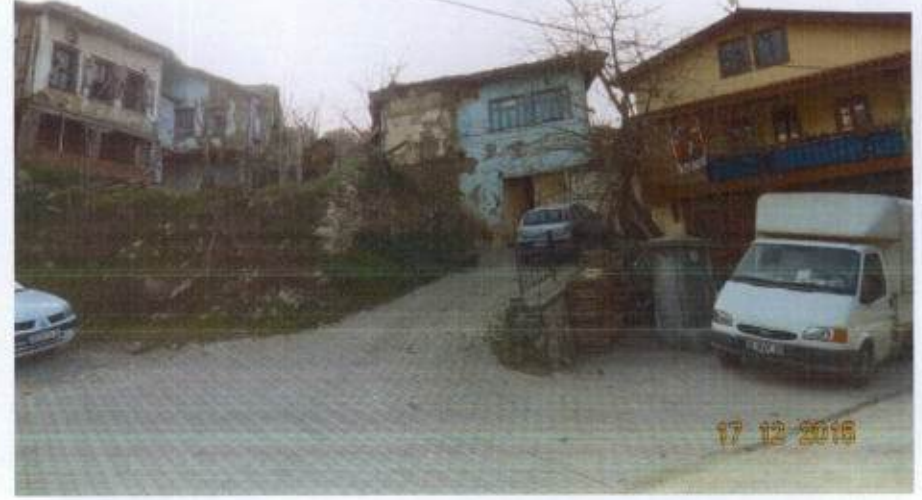
GENEL TANIM: Zemin+1 katlı, konut fonksiyonlu sivil mimari örneği yapıdır.

BUGÜNKÜ SAHİBİ	BAKIMINDAN SORUMLU OLMASI GEREKEN KURULUŞ:			
YAPILAN ONARIMLAR :				
AYRINTILI TANIMI: Bursa ili, Nilüfer ilçesi, Gümüştepe Mahallesi, kentsel sit ve koruma amaçlı imar planı kapsamında kalan, özel mülkiyetteki H.21c.10a.3c pafta, 3677 ada, 23 parselde yer almaktadır. Zemin+1 katlı yapının, zemin katı kagir sistemle, 1.katı ahşap karkas arası kerpiç dolgu yapım tekniğinde yapılmıştır. Yapıda büyük oranlarda deformasyonlar ile mukavemet kaybı görülmektedir. Bir kısmı yıkılmıştır.				
TEKNİK BİLGİLER	SU	ELEKTRİK	ISITMA	KANALİZASYON
ORJİNAL KULLANIMI: Konut				
BUGÜNKÜ KULLANIMI: Konut				
ÖNERİLEN KULLANIMI: Konut				
HAZIRLAYANLAR:				13/01/2016
Selda BİLİK – Mimar				<i>[Signature]</i>
Nserin KAVAK – Mimar				<i>[Signature]</i>
YAYIN DİZİNİ				EKLER:
RAPOR				KONTROL EDEN:
FOTOĞRAF				Serpil ARIK - Müdür V.
RÖLÖVE PROJESİ				13/01/2016
RESTORASYON PROJESİ				KURUL ONAYI NO.:
HARİTA				<i>[Signature]</i>
