**T.C.**  
**KÜLTÜR VE TURİZM BAKANLIĞI**  
**EDİRNE KÜLTÜR VARLIKLARINI**  
**KORUMA BÖLGE KURULU**  
**K A R A R**

**Toplantı Tarihi-No : 16.04.2019 - 306**  
**Karar Tarihi ve No : 16.04.2019 - 5884**

AVRUPA KONSEYİ		KÜLTÜREL VARLIKLARI KORUMA ENVANTERİ K.V.K.E		ANIT	ENVANTER NO :	
TÜRKİYE					HARİTA NO:	
İLİ: Kırklareli		İLÇESİ: Pınarhisar	MAHALLE KÖY: Akören VEYA MEVKİ: Köyiçi	KORUMA DERECESİ	ANITSAL 1	
SOKAK VE KAPI NO:		KADASTRO: PAFTA: ADA: 102 PARSEL: 1			ÇEVRESEL 0	
ADI: Akören Camii ve Haziresi		YAPTIRAN:	YAPIM TARİHİ:		YAPI TÜRÜ: Camii	AYKIRI 0
		YAPAN:	KİTABE:	MİMARİ ÇAĞI: Cumhuriyet	VAKFIYE:

AVRUPA KONSEYİ		KÜLTÜREL VARLIKLARI KORUMA ENVANTERİ K.V.K.E		ENVANTER NO :	
TÜRKİYE				ANIT	
İL: Kırklareli		İLÇESİ: Pınarhisar	MAHALLE KÖY: Akören VEYA MEVKİ: Köyüçü	HARİTA NO:	
SOKAK VE KAPI NO:		KADASTRO: PAFTA: ADA: 102 PARSEL: 6		ANITSAL 1	
ADI: Akören Cami Çeşmesi		YAPTIRAN:	YAPIM TARİHİ:	ÇEVRESEL 0	
		YAPAN:	KİTABE:	AYKIRI 0	
			YAPI TÜRÜ: Çeşme	VAKFIYE:	
			MİMARİ ÇAĞI: Cumhuriyet

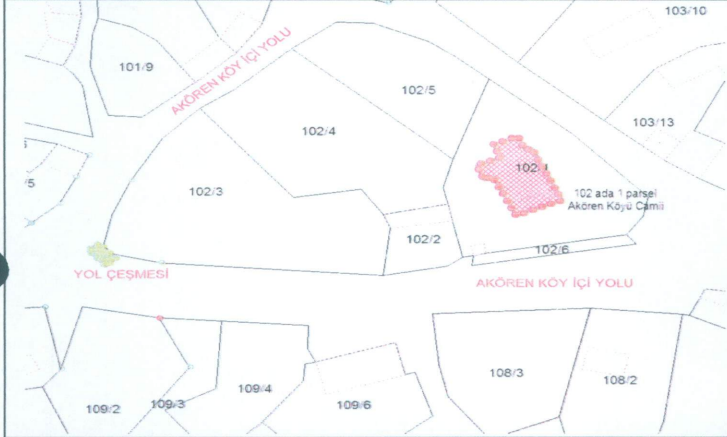
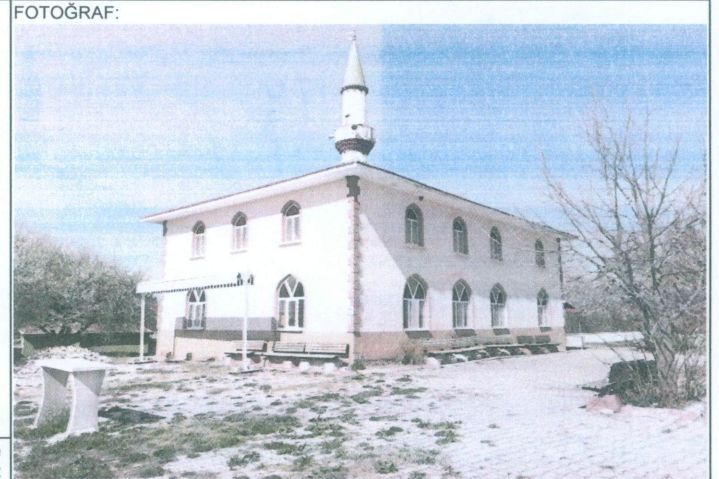
GENEL TANIMI: Köy meydanında yer alan cami dikdörtgen planlı, taş duvar örgülü üzeri sıvalı ve boyalı, kırma çatılı ve Marsilya tipi kiremit örtülüdür. Harim mekanı zemin ve üst kotta sivri kemerli pencerelere sahiptir Cephe açıklık oranı açısından simetrik. Harim mekanının kuzeyinde mahfil katı bulunur. Caminin kuzey cephesinde bitişik muhdes betonarme abdesthane eklentisi bulunur. Caminin batısında Osmanlıca yazılı mezar taşlarının olduğu haziresi bulunur.

KORUMA DURUMU	A	İYİ	TAŞIYICI	X	A	DIŞ YAPI	A	ÜST YAPI	X	A	İÇ YAPI	X	A	SÜSLEME ELEMENLARI	A	RUTUBET	X	A	YOK
	X	B		ORTA	B		X		B	B		B	X		B		İZİ VAR		
		C		FENA	C		C		C	C		C	C		C		ÖNEMLİ

GÖZLEMLER: Kuzey cephede muhdes abdesthane eklentisi olup, minaresinin kaide üzeri, çatısı, iç ve dış cephede yenileme-onarımlar görmüştür. Hazirede yaklaşık 10 adet kırık-bakçe duvarına yaslanmış mezar taşı vardır.

YAPILAN ONARIMLAR: Yapının içi ve dışı diva-boya onarımı görmüş olup, çatısı yenilenmiştir. Mihrap muhdes çini kaplı olup, minberi de yenilenmiştir.

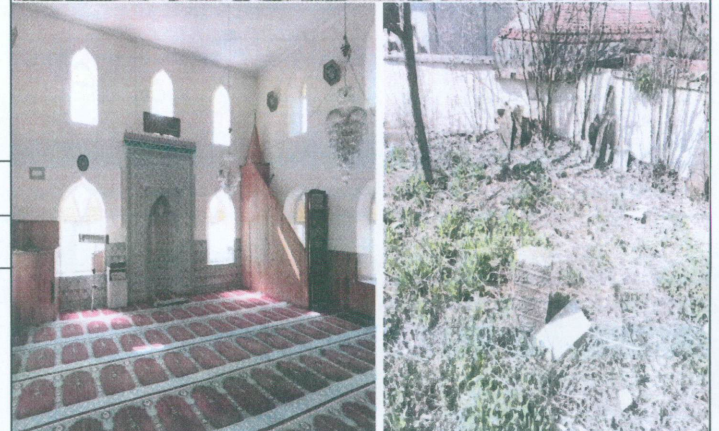
AYRINTILI TANIM: Köy meydanında yer alan cami dikdörtgen planlı, taş duvar örgülü üzeri sıvalı ve boyalı, kırma çatılı ve Marsilya tipi kiremit örtülüdür. Harim mekanı zemin ve üst kotta sivri kemerli pencerelere sahiptir Cephe açıklık oranı açısından simetrik. Harim mekanının kuzeyinde mahfil katı bulunur. Caminin kuzey cephesinde bitişik muhdes betonarme abdesthane eklentisi bulunur. Caminin batısında Osmanlıca yazılı mezar taşlarının olduğu haziresi bulunur. Doğu cephelede zemin ve üst kotta dörder, batı cephede kuzeybatı köşede minaret yer alması nedeniyle üçer adet, güney (mihrap cephesinde ise zeminde 2 üst kotta 3 adet sivri kemerli dikdörtgen formulu pencereye sahiptir.

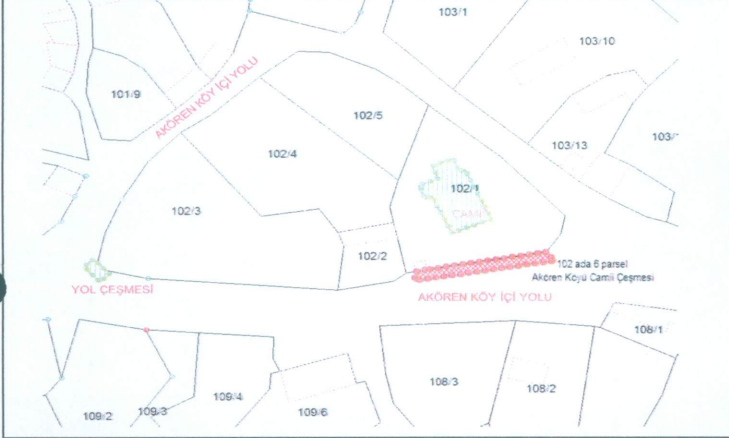
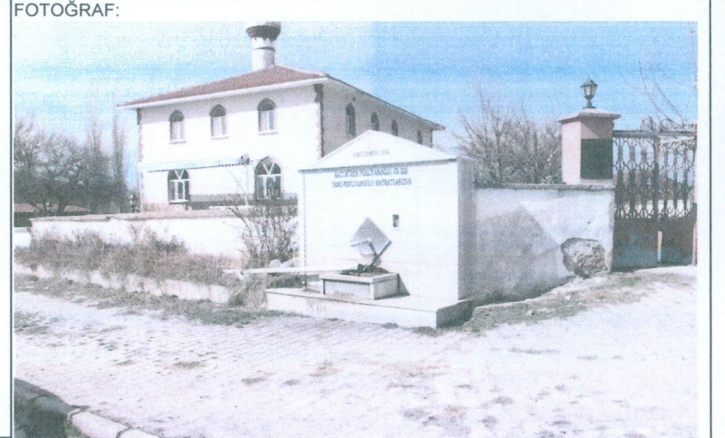
GENEL TANIMI: Akören Köyü Camisinin güneydoğu girişinde bahçe duvarına bitişik konumda batıya doğru uzanmakta olup, yakında zamanda yenilenmiş olup, 1956 tarihi yazmaktadır. Çeşmenin asli yapım mazemesinin taş olduğu arka cephesinde izlenmektedir.

KORUMA DURUMU	A	İYİ	TAŞIYICI	A	DIŞ YAPI	A	ÜST YAPI	X	A	İÇ YAPI	A	SÜSLEME ELEMANLARI	A	RUTUBET	A	YOK	
	X	B		ORTA	X		B	X	B	B	X	B	B	B	X	B	İZİ VAR
		C		FENA			C		C	C	C	C	C	C	C	C	ÖNEMLİ

GÖZLEMLER: Yakında zamanda yenilenerek ön yüzeyi ve üst yapısı mermer ile kaplanmıştır.

YAPILAN ONARIMLAR: Ön cephe ve üst yapısı mermer kaplanmıştır.

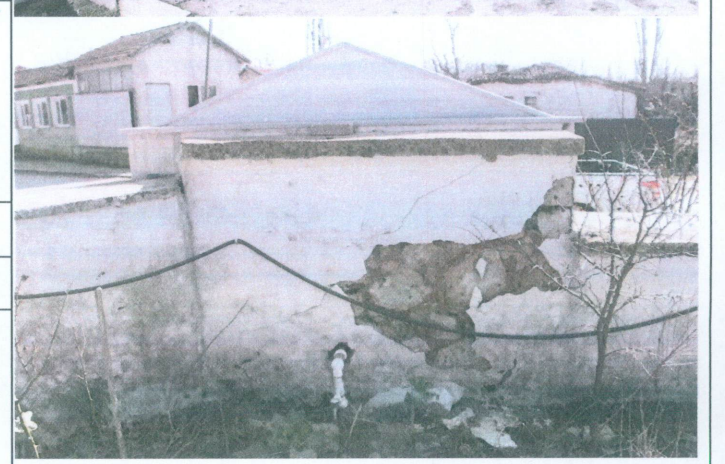
AYRINTILI TANIM: Akören Köyü Camisinin güneydoğu girişinde bahçe duvarına bitişik konumda batıya doğru uzanmakta olup, yakında zamanda yenilenmiş olup, 1956 tarihi yazmaktadır. Çeşmenin asli yapım mazemesinin taş olduğu arka cephesinde izlenmektedir. Yakında zamanda yenilenerek ön yüzeyi ve üst yapısı mermer ile kaplanmıştır. Çeşme dikdörtgen planlı, tek yüzü ve düz damlıdır.
