KÜLTÜR VE TURİZM BAKANLIĞI
İZMİR 2 NUMARALI KÜLTÜR VARLIKLARINI
KORUMA BÖLGE KURULU
KARAR

TOPLANTI TARİHİ VE NO : 10.04.2019-452

KARAR TARİHİ VE NO : 10.04.2019-11092

İzmir ili, Dikili ilçesi ve Bergama ilçesi sınırları içerisinde yapımı planlanan “Çandarlı Mahallesi İçmesuyu Şebekesi Projesi” kapsamında Kurul Müdürlüğü uzmanlarınca gerçekleştirilen incelemelerde tespit edilen arkeolojik alanlar ve korunması gerekli taşınmaz kültür varlığına yönelik İzmir 2 Numaralı Kültür Varlıklarını Koruma Bölge Kurulu’nun 25.10.2017 tarihli ve 8908 sayılı kararı gereği Kurul Müdürlüğü’nün 14.12.2017 tarihli ve 4799 sayılı yazısı ile iletilmesi istenilen Kurum görüşleri ve konuya ilişkin olarak Kurul Müdürlüğü uzmanlarınca hazırlanan 09.04.2019 tarih ve 170447 sayı ile Müdürlük evrak kaydına giren rapor okundu, yazı ekleri ve işlem dosyası incelendi. Yapılan görüşmeler sonucunda;

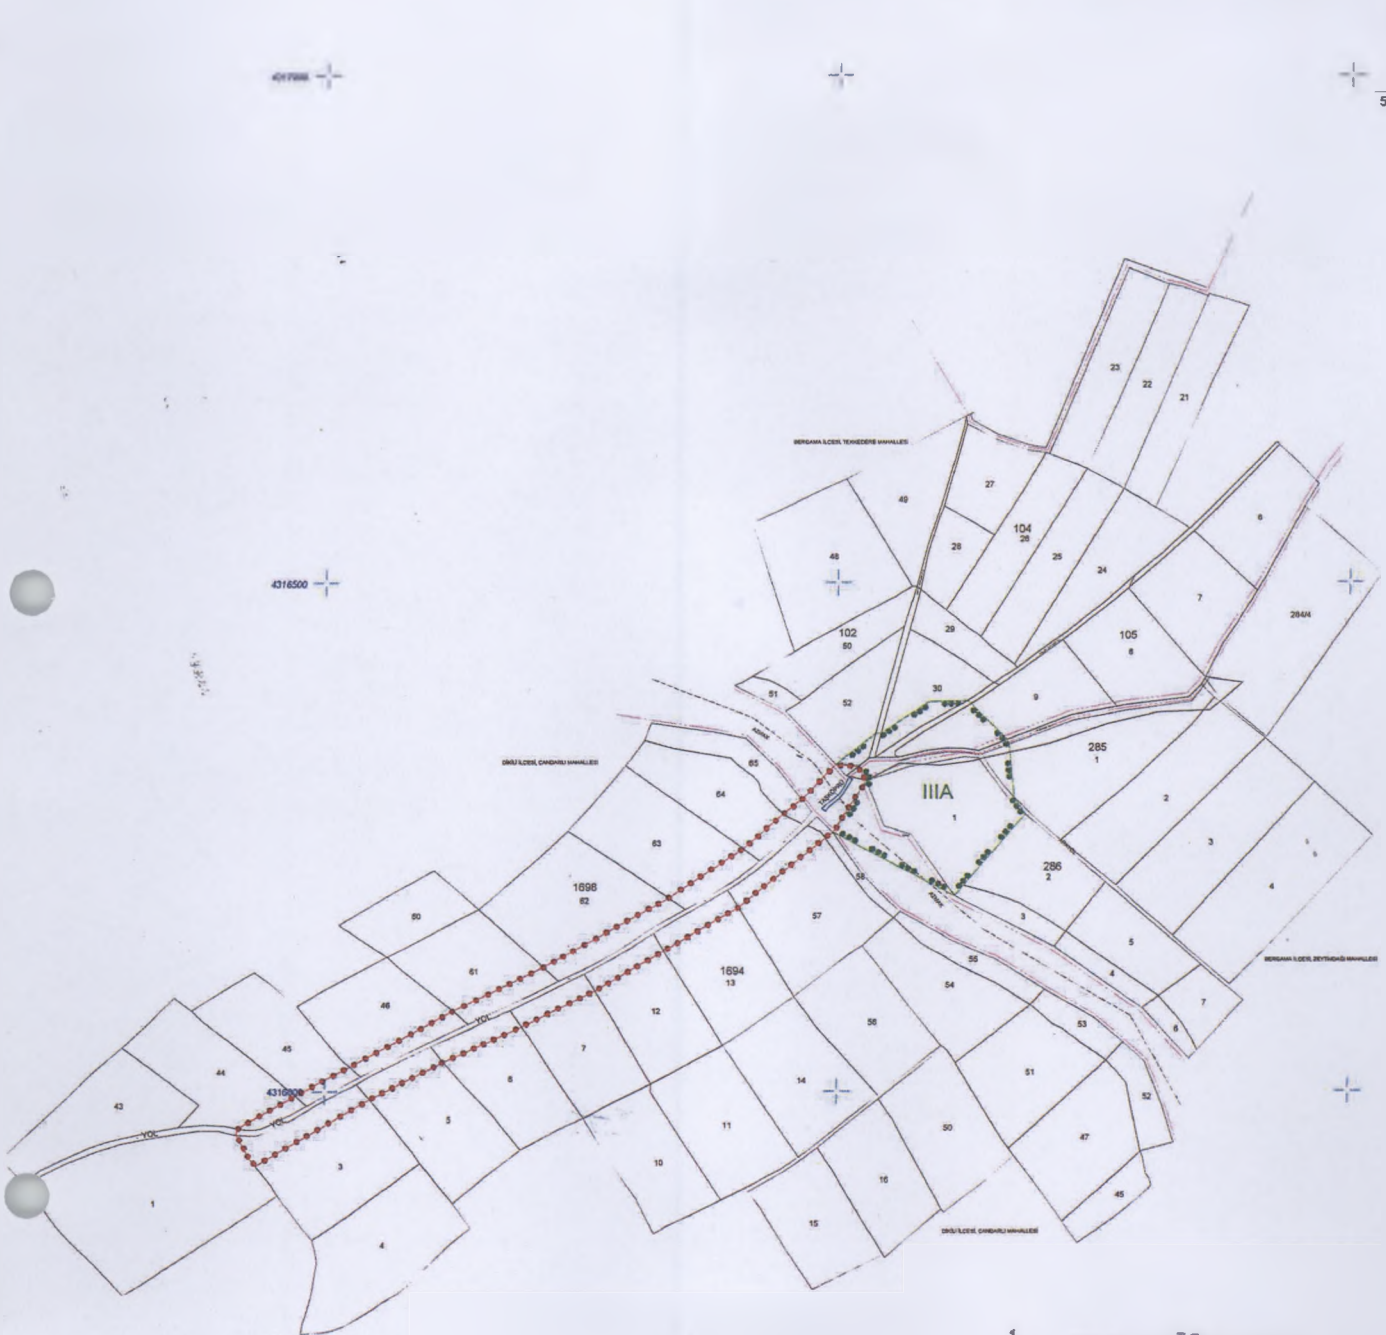
İZMİR İLİ, DİKİLİ İLÇESİ, ÇANDARLI MAHALLESİ İLE
İZMİR İLİ, BERGAMA İLÇESİ, TEKKEDERE İLE ZEYTİNDAG MAHALLELERİ
(TAŞ KÖPRÜ VE ANTİK YOL KORUNMA ALANI İLE 3.(ÜÇÜNCÜ) DERECE ARKEOLOJİK SİT ALANI)

İzmir ili, Bergama ilçesi, Tekkedere ve Zeytinadağ mahalleleri hudutları içerisinde bulunan alanın, kararımız eki 1/5000 ölçekli kadastral haritada gösterildiği şekilde 3. (üçüncü) Derece Arkeolojik Sit olarak tesciline, kararımız eki sit fişinin uygun olduğuna,

İzmir ili, Dikili ilçesi, Çandarlı mahallesi, Kırantoğlu Mevkiinde ve Bergama ilçesi, Tekkedere ve Zeytinadağ mahalleleri hudutları içerisinde bulunan Antik Yol ve Taş Köprü’nün 2863 sayılı Kanun kapsamında korunması gerekli taşınmaz kültür varlığı olarak tesciline, Taş Köprü’nün yapı grubunun, 1. (birinci) Grup olarak belirlenmesine, kararımız eki 1/5000 ölçekli kadastral haritada işaretlenen alanın Antik Yol ve Taş Köprü’nün korunma alanı olarak belirlenmesine, kararımız eki tescil fişinin uygun olduğuna, karar verildi.

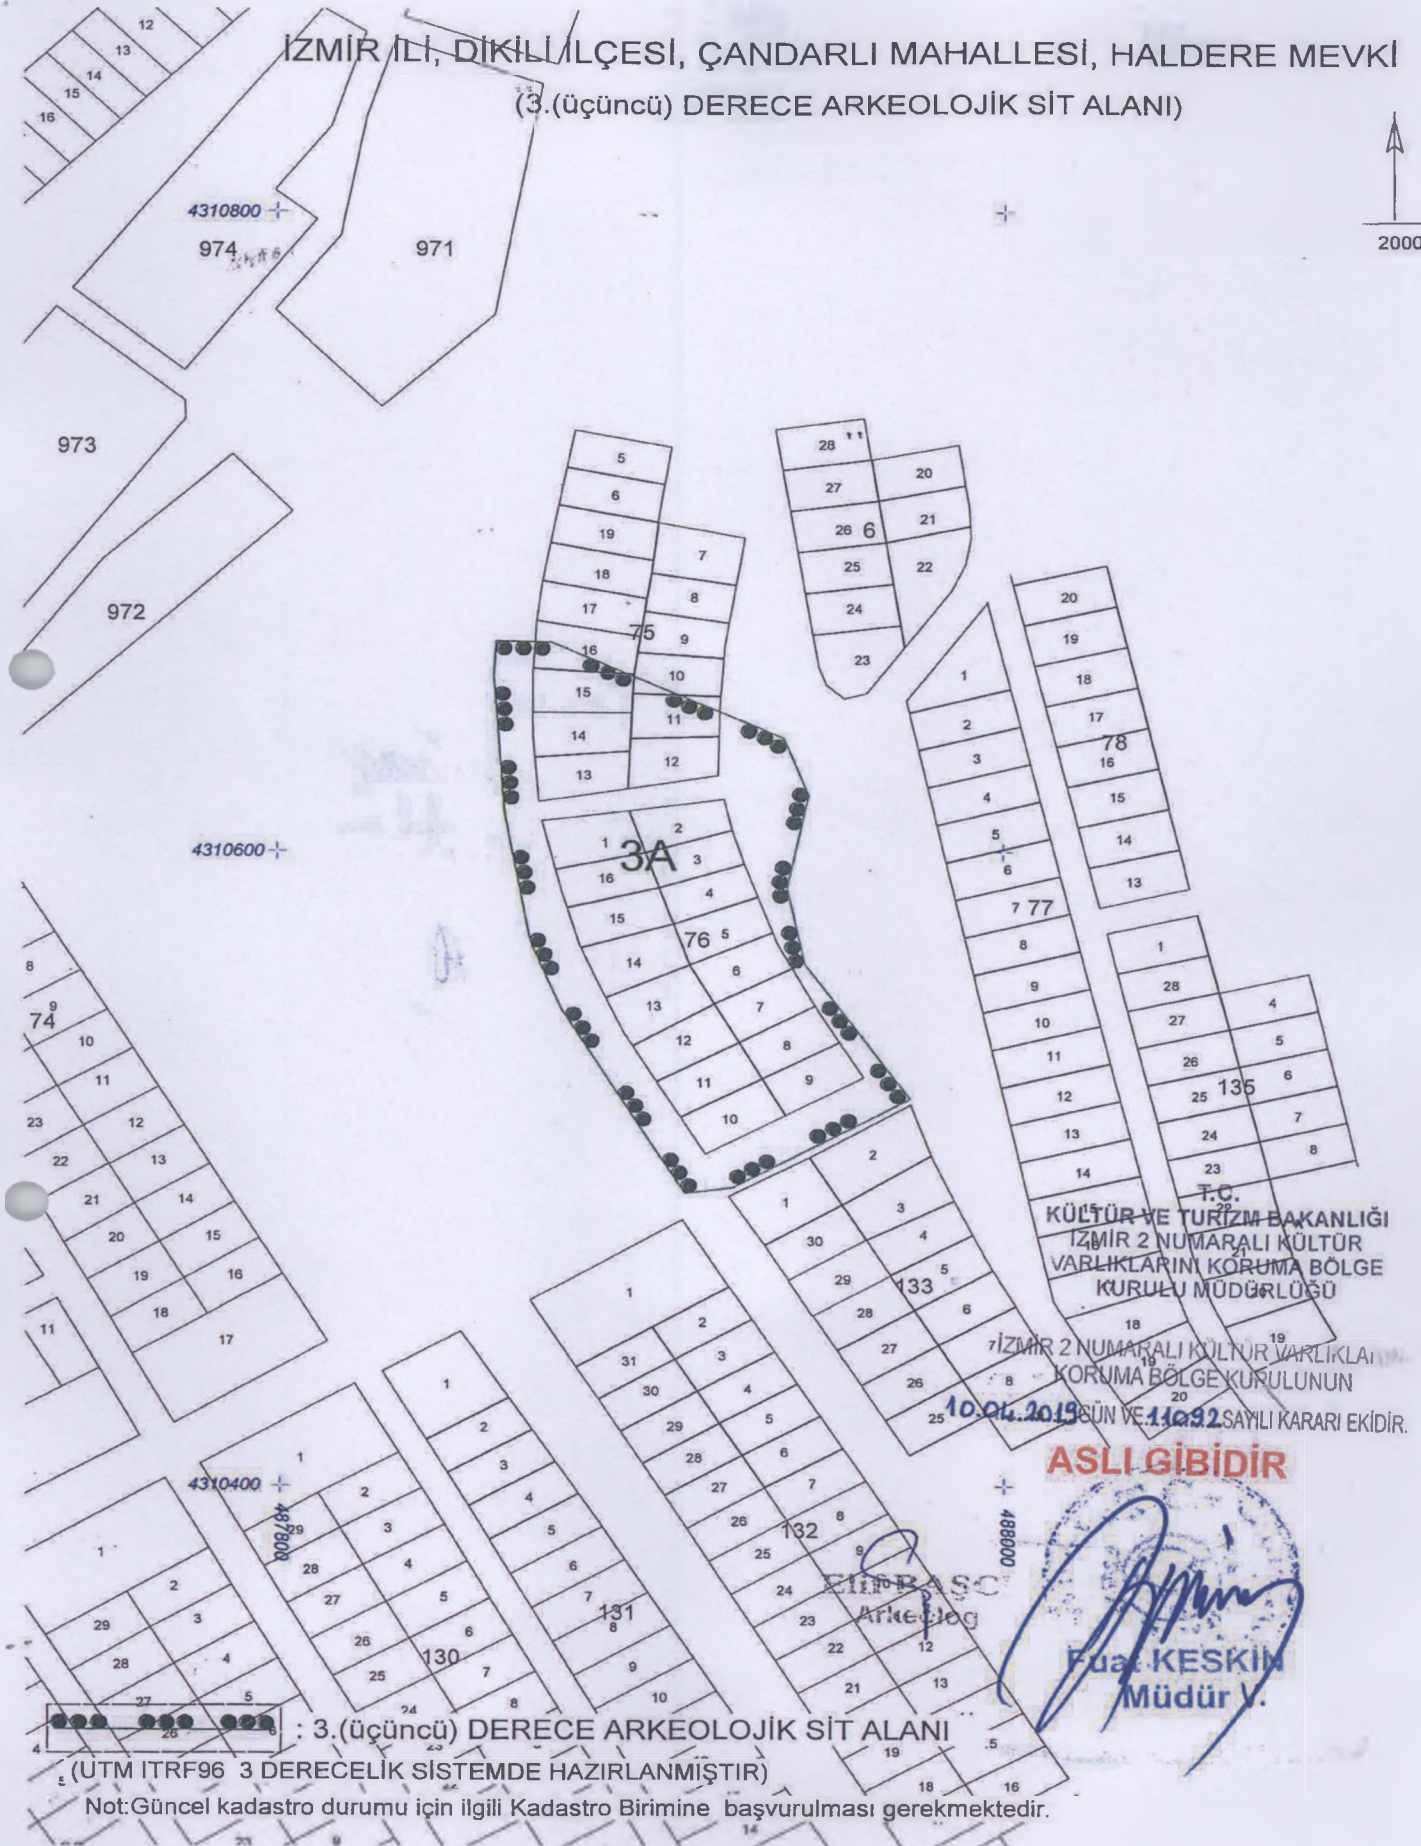
İZMİR İLİ, DİKİLİ LİÇESİ, ÇANDARLI MAHALLESİ, HALDERE MEVKİ
(3.(üçüncü) DERECE ARKEOLOJİK SİT ALANI)

İzmir ili, Dikili ilçesi, Çandarlı mahallesi, Haldere Mevkiinde bulunan alanın, kararımız eki 1/2000 ölçekli kadastral haritada gösterildiği şekilde 3. (üçüncü) Derece Arkeolojik Sit olarak tesciline, kararımız eki sit fişinin uygun olduğuna,

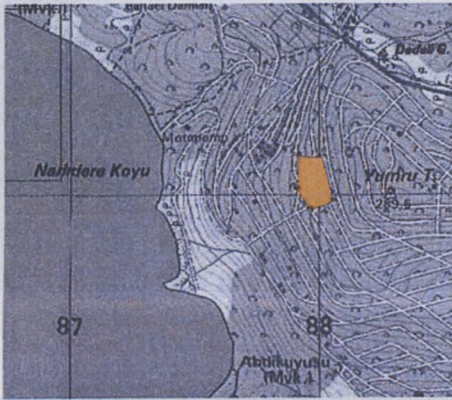
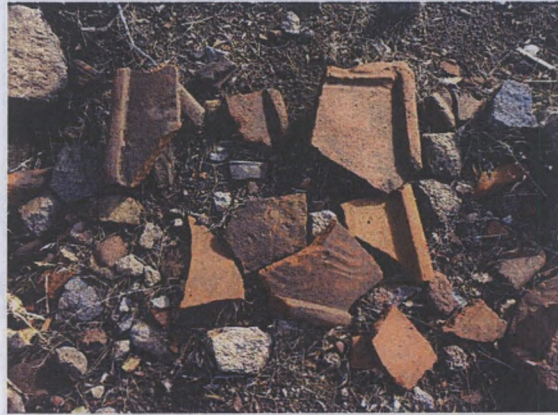
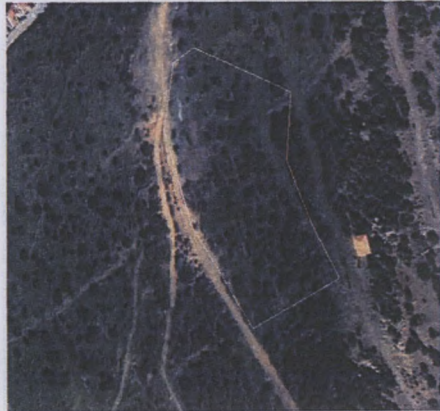
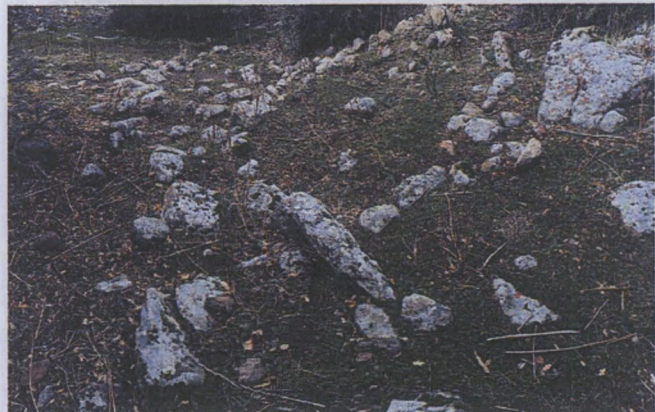
HARİTALAR, FOTOĞRAFLAR :

AVRUPA KONSEYİ	DOĞAL VE KÜLTÜREL VARLIKLARI KORUMA ENVANTERİ D.K.V.K.E.		SİT	ENVANTER NO	35.05/723	
TÜRKİYE	KÜLTÜR VARLIKLARI VE MÜZELER GENEL MÜDÜRLÜĞÜ			HARİTA NO		
İLİ : İZMİR	İLÇESİ : DİKİLİ	MAHALLE - KÖY : ÇANDARLI MAHALLESİ, VEYA MEVKİİ : HALDERE MEVKİİ	KADASTRO PAFTA :	ADA	PARSEL	
ADI :	Arkeolojik Alan					
GENEL TANIM : Eğimli bir topoğrafyaya sahip olan ve çiftlik/köy yerleşmesi olabileceği düşünülen alanda duvar izlerine, teras duvarlarına rastlanılmıştır. Alanın kuzeybatı ucunda yoğun miktarda M.Ö. 2. yüzyıla ait Knidos Kasesi parçaları, Geç Roma Dönemi dik ağızlı kase parçaları, pithos ve terra siggilita seramik parçaları, amphora ağız ve künk parçaları, stroter parçaları ile çok sayıda amorf seramik parçaları vb. gibi antik dönem seramik parçalarına rastlanılmıştır.						
ŞİMDİKİ TEHLİKELER : Doğal tahribat.						
ŞİMDİKİ DURUM : T.C. KÜLTÜR VE TURİZM BAKANLIĞI İZMİR 2 NUMARALI KÜLTÜR VARLIKLARINI KORUMA BÖLGE KURULU MÜDÜRLÜĞÜ

SİT POTANSİYELİ : Arkeolojik			KORUMA DERECEŚİ			
ŞİMDİKİ KORUMA : Korumasız.			HAZIRLAYANLAR			
ÖNERİLEN KORUMA : 3. (Üçüncü) Derece Arkeolojik.			10.04.2019 GÜN VE 11092 SAYILI KARARI EKİDİR.			
YAYIN DİZİSİ :			Elif BAŞCI İMZA Arkeolog 10.04.2019			
GÖZLEMLER : Alanın parselasyon çalışmaları esnasında açılan yol ile tahribata uğradığı düşünülmektedir.			Mehmet Selman ARI İMZA Kültür ve Turizm Uzm. Şehir Plancısı			
YAYIN DİZİSİ :			KONTROL EDEN			
GÖZLEMLER : Alanın parselasyon çalışmaları esnasında açılan yol ile tahribata uğradığı düşünülmektedir.			Fuat KESKİN Müdür V. İMZA			
			REVİZYON			
			KORUMA KURULU ONAYI

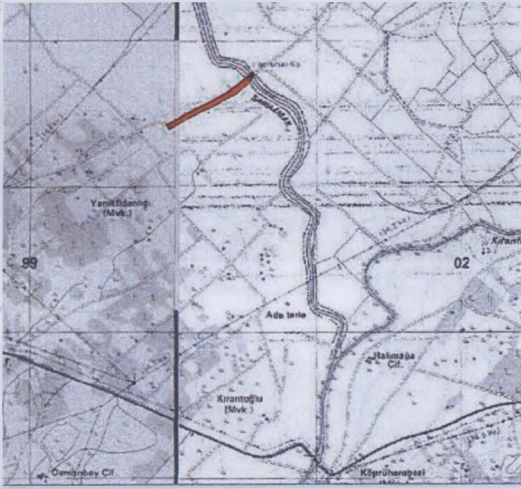
Vaziyet planı:

Genel Tanım: Sarıazmak Deresi üzerinde Osmanlı Dönemine ait olduğu ve/veya esaslı onarımının Osmanlı Döneminde yapıldığı tahmin edilen 2 (iki) gözlü bir taş köprü bulunmaktadır. Köprü günümüzde halen kullanılmakta olup köprü üzerinde zamana bağlı yıpranmalar ve malzeme kayıplarının olduğu gözlemlenmektedir. Söz konusu köprüye erişimi sağlayan, tarım alanları içerisinde geçen, köprüye güneybatı yönünde uzanan büyük oranda tahrip olmuş antik bir yol bulunmaktadır.
