KÜLTÜR VE TURİZM BAKANLIĞI
İZMİR II NUMARALI KÜLTÜR VARLIKLARINI
KORUMA BÖLGE KURULU
KARAR

KARAR TARİHİ VE NO : 26.06.2019-11444

AVRUPA KONSEYİ	Doğal Ve Kültürel Varlıkların Koruma Envanteri D.K.C.K.E		KÜLTÜR VARLIĞI	Envanter No: 35.06/1978-1
TÜRKİYE	Kültür Varlıkları ve Müzeler Genel Müdürlüğü			Harita No:
İli: İzmir	İlçesi: Foça	Mahalle Köy: Kozbeyli	KORUMA DERECESELİ	1.Grup Yapı
SOKAK :	Pafta : -	Ada : -		Parsel: 915
Adı: Konut ve müştemilatı	Yaptıran: -	Yapan: -	Mimari Çağı: 20. yy	Üslup: -
	Yapım Tarihi: -	Kitabe: -	Vakfiye:-

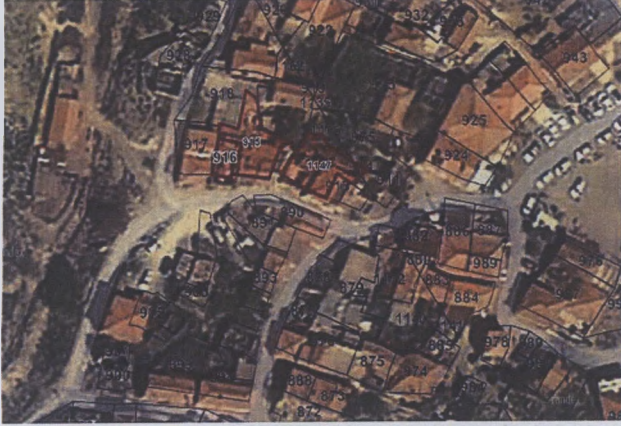
Vaziyet planı:

Köşe parselde yer alan taşınmazın katlı avlulu kargir konut ve dam olduğu, yapının beden duvarlarının yerel tüf taşı malzeme ile örüldüğü duvarların bitiminde düz plaka taşlar yerleştirilerek bir saçak elde edildiği ve bu saçak üzerinde de iki yöne eğimli beşik kiremit örtülü çatının yer aldığı görülmektedir. Yapının yanında bitişiğinde müştemilat veya dam olarak kullanılan binanın ana yapıyla benzer malzeme, duvar işçiliği ve iki eğimli beşik çatı olmasına karşın yapının duvar bitiminde yukarıda belirtilen düz plaka taşların yer almadığı ve daha kısa olduğu anlaşılmaktadır. Tescile konu iki yapının kullanımı devam etmektedir. Yapının içerisine girilmemiştir.

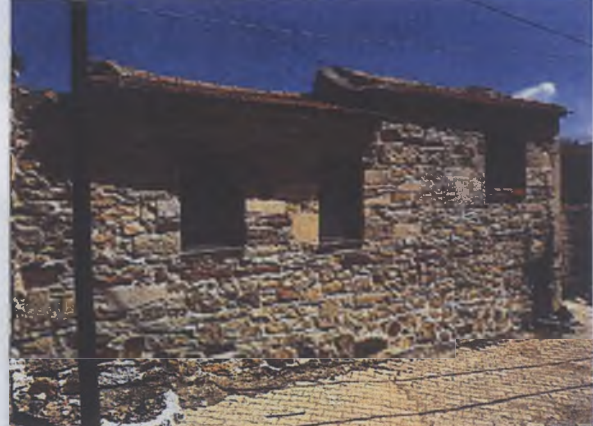
Fotoğraf

Gözlemler: Herhangi bir onarım geçirip geçirilmeyen yapının, çok fazla değişmişlik gözlenmediğinden koruma durumu "iyi"dir.

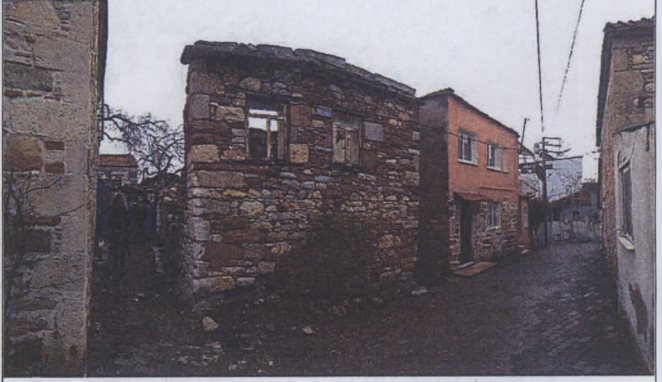
Gözlemler: Herhangi bir onarım geçirip geçirmeyen yapının, çok fazla değişmişlik gözlenmediğinden koruma durumu "iyi"dir.				
Bugünkü Sahibi:	Şahıs		Bakımından sorumlu olması gereken kuruluş: Şahıs, belediye.	
Yapılan Onarımlar: Herhangi bir onarım geçirip geçirmemiştir.

Ayrıntılı Tanım:	Kozbeyli Kırsal yerleşim geleneksel konut dokusunun örneklerinden biri olan yapının yapım tarihi mimari üslubu göz önüne alınarak ile 20. yy başı olarak tarihlenebilir.		Teknik bilgiler:	
	Parselde biri günümüz yapısı niteliğinde olan iki yapı bulunmakla birlikte tescile konu yapının bodrum ve alçak tavanlı birinci katı bulunmaktadır. Günümüzde yapının sadece ön ve doğu cephesi beden duvarı ayakta olup duvarlarının yerel tüf taşı malzeme ile örülmüştür. Tescile konu yapının bodrum kat ile zemin katı ayıran döşemesi tamamen yok olmuş durumdadır. Tescile konu yapının çatısı da tamamen çökmüş olup yapının kullanımı devam etmemektedir.		Su x	
			Elektrik x	
			Isıtma -	
			Kanalizasyon x	
			Orijinal Kullanımı: Konut	
			Bugünkü Kullanımı: Konut	
			Önerilen Kullanımı: Konut	
			Hazırlayanlar: .../.../2019	
			Özlem DEMIREL SÜNGÜ Şehir Plancısı İMZA	
			Deniz DURDU Mimar İMZA	
Kaynakça: - https://www.google.com/maps -21.05.2019 tarihli İzmir BB uzman raporu	Ekler:	Kontrol Eden:
