T.C.
KÜLTÜR VE TURİZM BAKANLIĞI
İZMİR 2 NUMARALI KÜLTÜR VARLIKLARINI
KORUMA BÖLGE KURULU
KARAR

KARAR TARİHİ VE NO : 26.06.2019-11427

İzmir ili, Bergama ilçesi, Talatpaşa Mahallesinde bulunan, Kentsel+ 3.(üçüncü) Derece Arkeolojik Sit sınırları içinde ve Koruma Amaçlı İmar Planı kapsamında kalan, tapunun 451 ada 51 parselinde kayıtlı şahıs mülkiyetindeki taşınmazın, 2863 Sayılı Kanun kapsamında Korunması Gerekli Taşınmaz Kültür Varlığı olarak tescil edilmesine, yapı grubunun 2.(ikinci) Grup olarak belirlenmesine, ekli tescil fişinin uygun olduğuna, karar verildi.

İli: İzmir	İlçesi: Bergama	Mahalle Köy: Talatpaşa	KORUMA DERECESİ	1.Grup Yapı	
SOKAK:	Pafta :	Ada : 451 Parsel :51		2.Grup Yapı	X
Adı: Ticarethane.	Yaptıran: -	Yapan: -	Mimari Çağı: Üslup: -		
	Yapım Tarihi:	Kitabe: -	Vakfiye: -

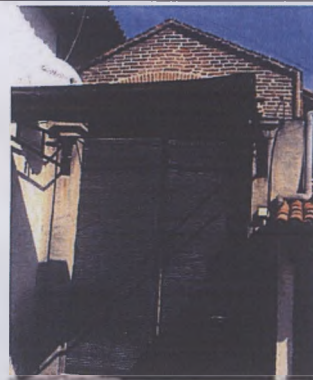
Genel Tanım: Kargir Atölye.

Koruma Durumu	A İyi B Orta C Fena	Taşıyıcı	A B C	Dış Yapı	A B C	Üst Yapı	A B C	İç Yapı	A B C	Süsleme Elemanları	A B C	Rutubet	A B C	Yok İzi Var Önemi	A B C
---------------	---------------------------	----------	-------------	----------	-------------	----------	-------------	---------	-------------	--------------------	-------------	---------	-------------	----------------------	-------------

Gözlemler: Pek çok onarım geçirmiş olmasına rağmen yapılan onarımların özgün malzeme ve teknikte aslına uygun yapılmış olması, doku bütünlüğü açısından önem taşımaktadır. İç mekanda basit onarım kapsamında bazı müdahalelere ihtiyaç duyulmaktadır.

Ayrıntılı Tanım: Kargir yapım tekniğinde tek katlı ve tek mekanlı olarak inşa edilen yapı dikdörtgen planlıdır. İç mekana geniş sokağa bakan cephede bulunmakta olup, demir kepenkle kapatılmıştır. Giriş bölümünün iki yanında sütun şeklinde plasterler bulunmakta olup, plasterler üzerinde tuğla örgülü üçgen alınlık bulunmaktadır. Yapının iki yöne eğimli, alaturka kiremit örtülü kırma çatısı ve tuğla örgülü üçgen alınlığı yenilenmiştir. Girişin önünde bulunan muhtes sundurma demir profil üzerine oturmaktadır. Yığma kâgir yapının iç kısmında duvarda malzeme boşalmaları, çatıdan sızan yağmur sularından kaynaklanan rutubet izleri, duvarda kararmalar, kiremit altı ahşap kaplamanın bazı kısımlarında çatı sızıntısı sebebiyle çürümeler mevcuttur. Mahalli, malzeme, yapım tekniği bakımından özellik gösteren yapı, kent ve çevre kimliğine katkıda bulunmaktadır.	Teknik bilgiler:	Su	Elektrik	Isıtma	Kanalizasyon

Yapılan Onarımlar: Üçgen alınlık ve çatı yenilenmiştir. İç mekân çatı dışında onarım geçirmemiş ve özgün görünümünü korumuştur.
