T.C.
KÜLTÜR VE TURİZM BAKANLIĞI
Kayseri Kültür Varlıklarını Koruma Bölge Kurulu

KARAR

Toplantı No ve Tarih : 243 – 25.04.2019
Karar No ve Tarih : 3876 – 25.04.2019

AVRUPA KONSEYİ	DOĞAL VE KÜLTÜREL VARLIKLARI KORUMA ENVANTERİ	D.K.V.K.E	ENVANTER NO	1619
TÜRKİYE	KÜLTÜR VARLIKLARI VE MÜZELER GENEL MÜDÜRLÜĞÜ		HARİTA NO	
İLİ:KAYSERİ	İLÇESİ: MELİKGAZ	MAHALLE /KÖY: KARACAOĞLU MAHALLESİ	KORUMA DERECESESİ:	ANITSAL 1 2 3 ÇEVRESEL 1 2 3 Çevreye Aykırı
SOKAK	MARMARA	VEYA MEVKİİ: KADASTRO	PAFTA :	AD, 4874 PARSEL:20
ADI: HAMAM	YAPTIRAN:	YAPAN:	MİMARİ ÇAĞI(ÜSLUP):	
	YAPIM TARİHİ:	KİTABE:	VAKFIYE:

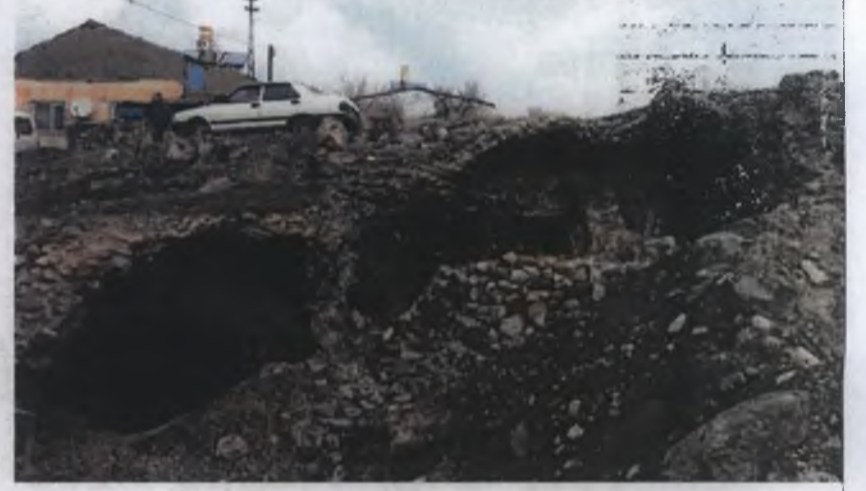
FOTOĞRAF:

GENEL TANIM: Moloz taş malzeme ile yapılmış, kemer girişli odacıklara sahip olan yapı kalıntısı şuanaki hali ile doğu-batı doğrultusunda 10x8 m. ölçülere sahiptir. Çevresel faktörler ile yoğun olarak tahribata uğramış olan yapının planı bu sebeple anlaşılammıştır. Ancak orta bir mekan ve etrafında odaların sıralanmış olması ve pencere açıklıklarının olmaması ile yoğun is tabakası hamam mimarisi olduğunu düşündürmektedir.

KORUMA DURUMU	A İYİ	TAŞIYICI YAPI	A DIŞ YAPI	A ÜST YAPI	A İÇ YAPI	A SÜSLEME	A RUTUBET	A YOK
	B ORTA		B	B	B	B ELEMANLARI	B	B İZİ VAR
	Cx FENA		Cx	Cx	Cx	Cx	Cx	Cx ÖNEMLİ

Doğu-batı doğrultusunda uzanan yaklaşık 10x8 m. ölçülere sahip yapı kalıntısının beden duvarları moloz taş malzeme ile örülerek inşa edilmiştir. Yapı kalıntısı kemerli girişlere sahip 2x1,5 m. ölçülerinde, örtüsündeki sıva üzerinde yoğun is tabakası bulunan odacıklara sahiptir. Yapı kalıntısının orta mekanının uzunlamasına ve tonoz örtülü olduğu görülmektedir. Yapının ön cephe giriş bölümünün büyük bir bölümü yıkılmıştır. Odaların hafriyat toprağı ile dolu olması ve bir bölümünün yıkık olması sebebiyle planı tam olarak anlaşılammıştır. Tanımı yapılan bu ana yapı kalıntısının 4 m. doğu yönüne doğru açılmış olan l nolu kaçak kazı çukuru içerisinde ayırın malzeme kullanılarak örülmüş duvar kalıntısına rastlanmış olması yapının devamı olacağını veya bu bölgede bir yapı kompleksinin inşa edilmiş olabileceğini göstermektedir.

- Can ve mal güvenliği açısından tehlike arz etmediği anlaşılan kaçak kazı çukurlarının adli makamların uygun görüşü alındıktan sonra ilgili Müze Müdürlüğü denetiminde yerel yönetimlerce kapatılmasına karar verildi.
