**T.C.**  
**KÜLTÜR VE TURİZM BAKANLIĞI**  
**Kayseri Kültür Varlıklarını Koruma Bölge Kurulu**  
**KARAR**

**Toplantı No ve Tarih** : 249-27.06.2019  
**Karar No ve Tarih** : 4002-27.06.2019

Kayseri ili, Kocasinan ilçesi, Barsama mahallesindeki, tapunun 8087 ada 1 parselinde kayıtlı, mülkiyeti Kayseri Büyükşehir Belediyesine ait, “Çeşme” niteliğindeki taşınmazın korunması gerekli taşınmaz kültür varlığı olarak tescil edilmesine yönelik Kurulumuzun 24.04.2019 tarih, 3867 sayılı Kararı gereği konuya yönelik Kayseri Valiliği'nin (İl Kültür ve Turizm Müdürlüğü) 07.05.2019 tarih ve E.390455 sayılı; Kocasinan Kaymakamlığı'nın (İlçe Yazı İşleri Müdürlüğü İşlemler Şefliği), 07.05.2019 tarih ve E.1156; Kayseri Valiliği'nin (Yatırım İzleme ve Koordinasyon Başkanlığı) 14.05.2019 tarih ve E.10077; Kayseri Büyükşehir Belediye Başkanlığı'nın (Kültür Varlıkları Daire Başkanlığı) 20.05.2019 tarih, E.6330 sayılı kurum görüş yazıları ile raportörünün 27.06.2019 tarih ve 288760 sayılı dosya inceleme raporu okundu, açıklamaları dinlendi, dosyasındaki bilgi ve belgeler incelendi, yapılan görüşme sonucunda;

# KAYSERİ İLİ, KOCASINAN İLÇESİ, BARSAMA MAHALLESİ

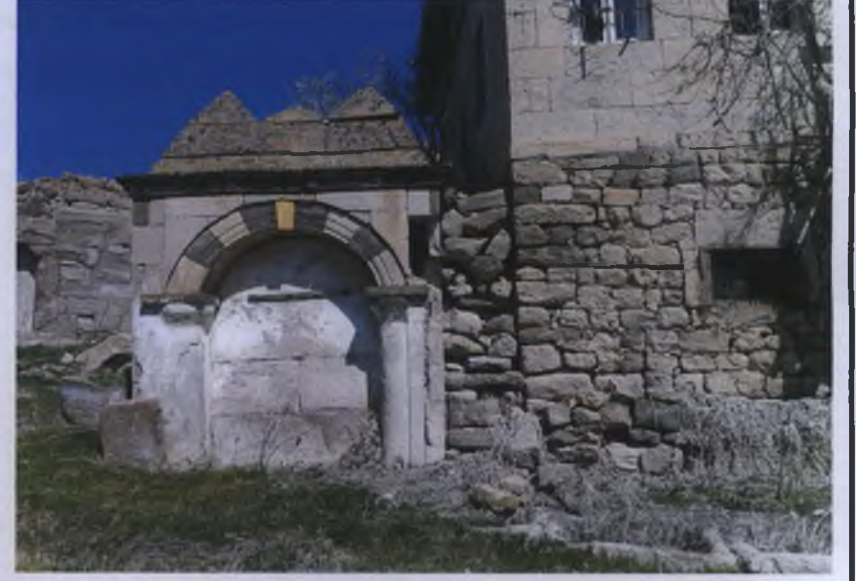
**FOTOĞRAF:**

Kayseri ili, Kocasinan ilçesi, Barsama Eski Yerleşim yerinde yer alan çeşme; kesme taş malzemeden inşa edilmiş olup tek cepheli yuvarlak kemerli ve dikdörtgen plan şemasına sahiptir.

YAPIM TARİHİ BİLİNMEYEN ÇEŞME DÜZGÜN KESME TAŞ MALZEME KULLANILARAK İNŞA EDİLMİŞTİR. DİKDÖRTGEN FORMLU ÇEŞMENİN YUVARLAK KEMERLERİNİ TAŞIYAN SİLİNDİRİK SÜTUNLAR SONRADAN SIVANMIŞTIR. BÜYÜK ÖLÇÜDE TOPRAK ALTINDA KALAN ÇEŞME GÜNÜMÜZDE KULLANILMAMAKTADIR. ÇEŞME YÜZEYİNDEKİ ÇEŞME NİŞİ İÇERİSİNDE TAŞ KAPLAMALARIN YÜZEYLERİNDE KIRILMA VE BOZULMALAR OLDUĞU GÖRÜLMÜŞTÜR. ÇEŞMENİN ÜST ÖRTÜSÜ DEVŞİRME OLDUĞUNU DÜŞÜNDÜĞÜMÜZ PİRAMİDAL YAN YANA ÜÇ TAŞ KÜLAHLA ÖRTÜLÜDÜR.

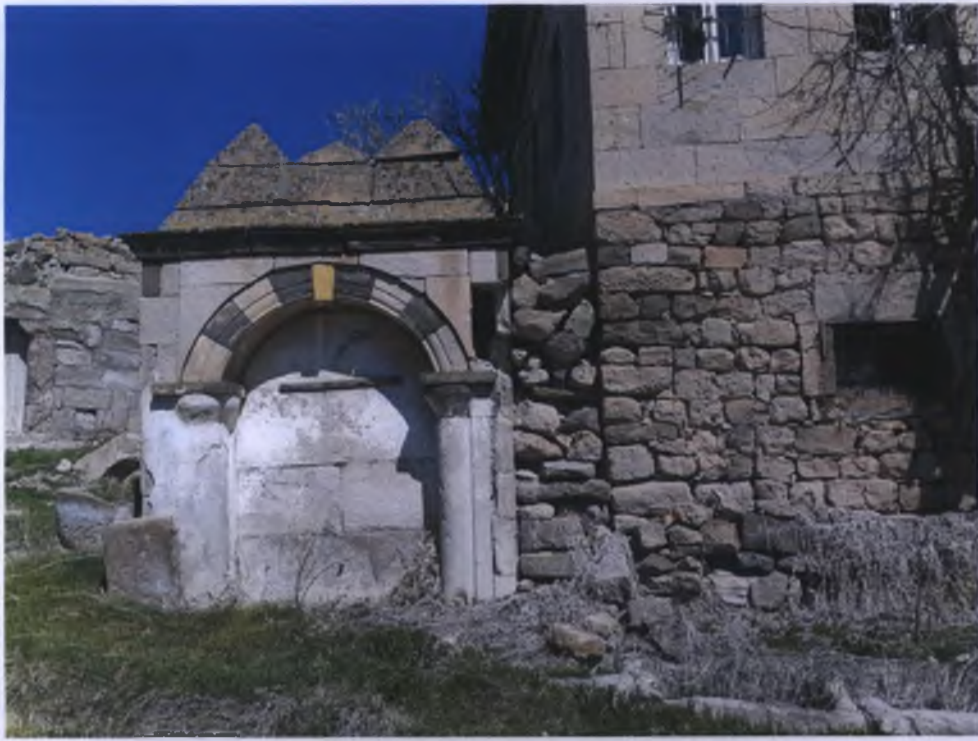
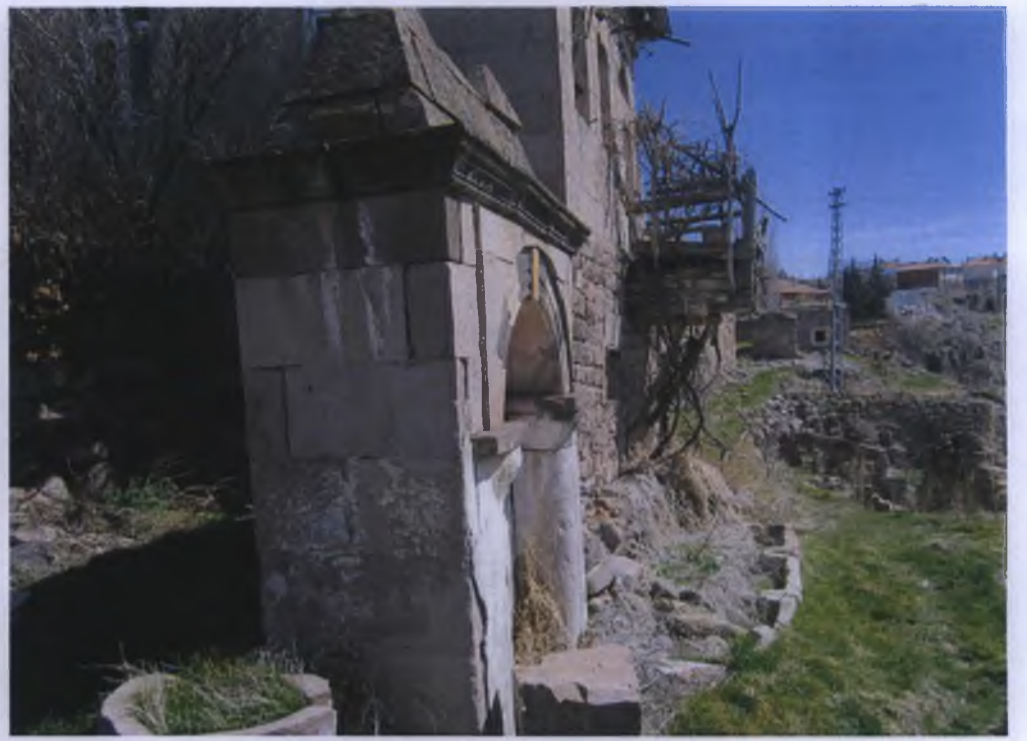
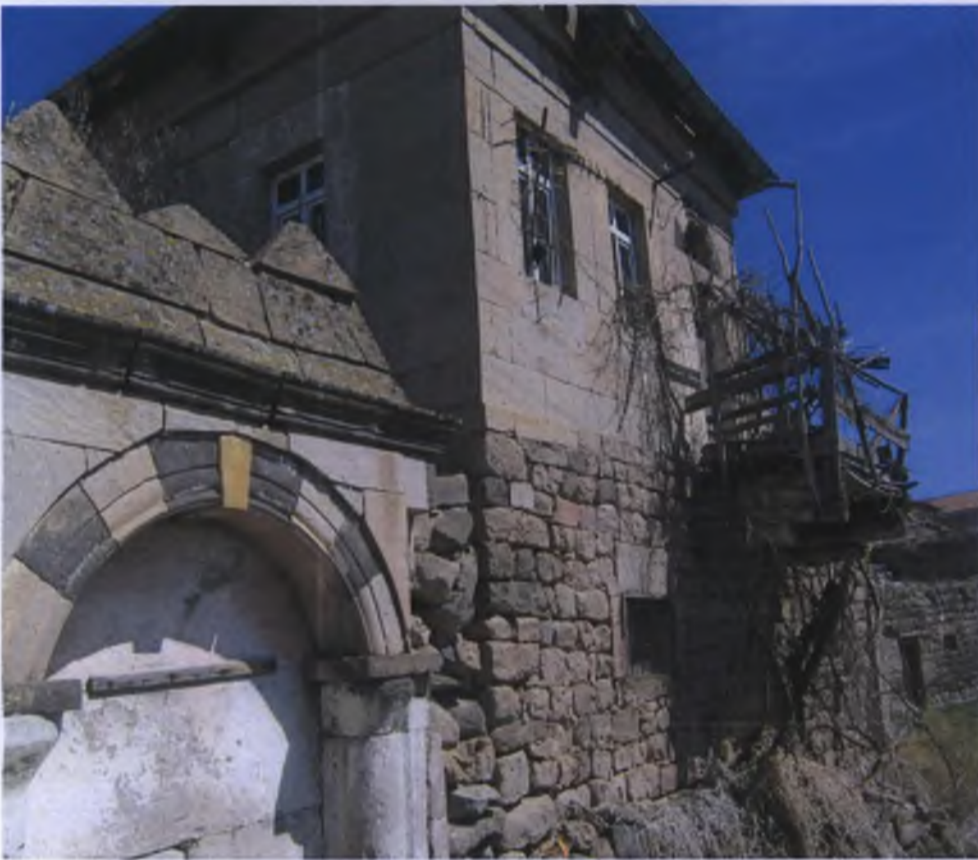
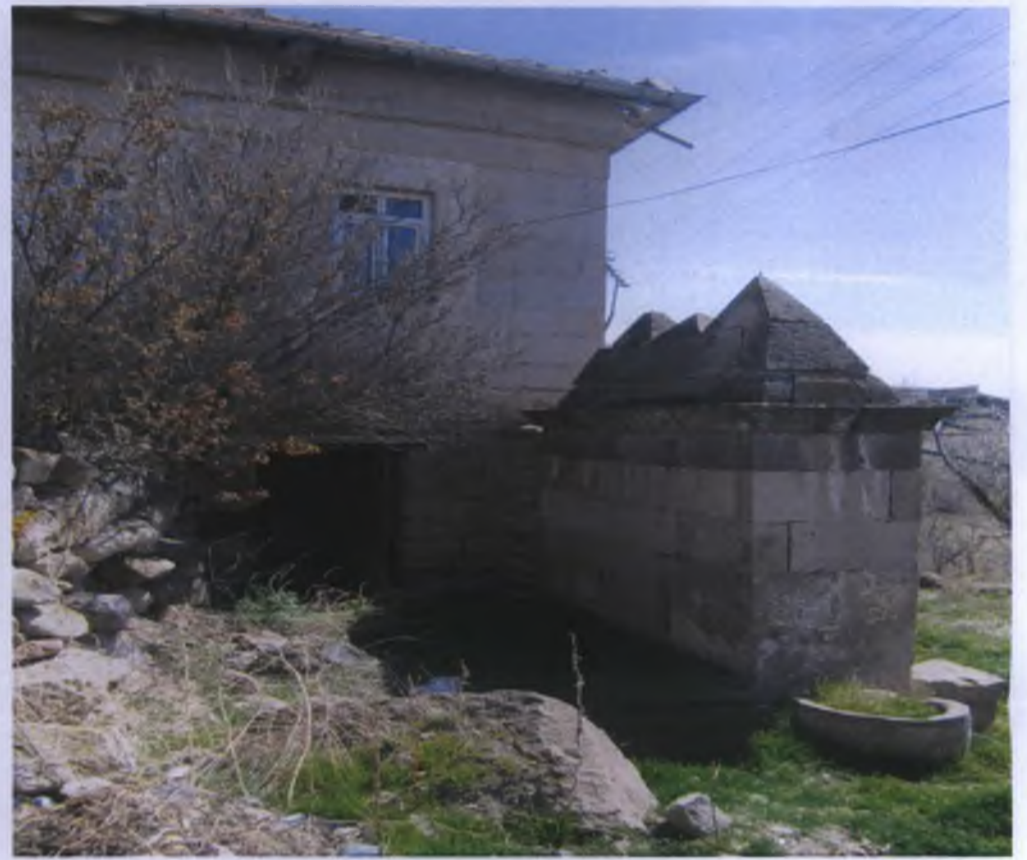
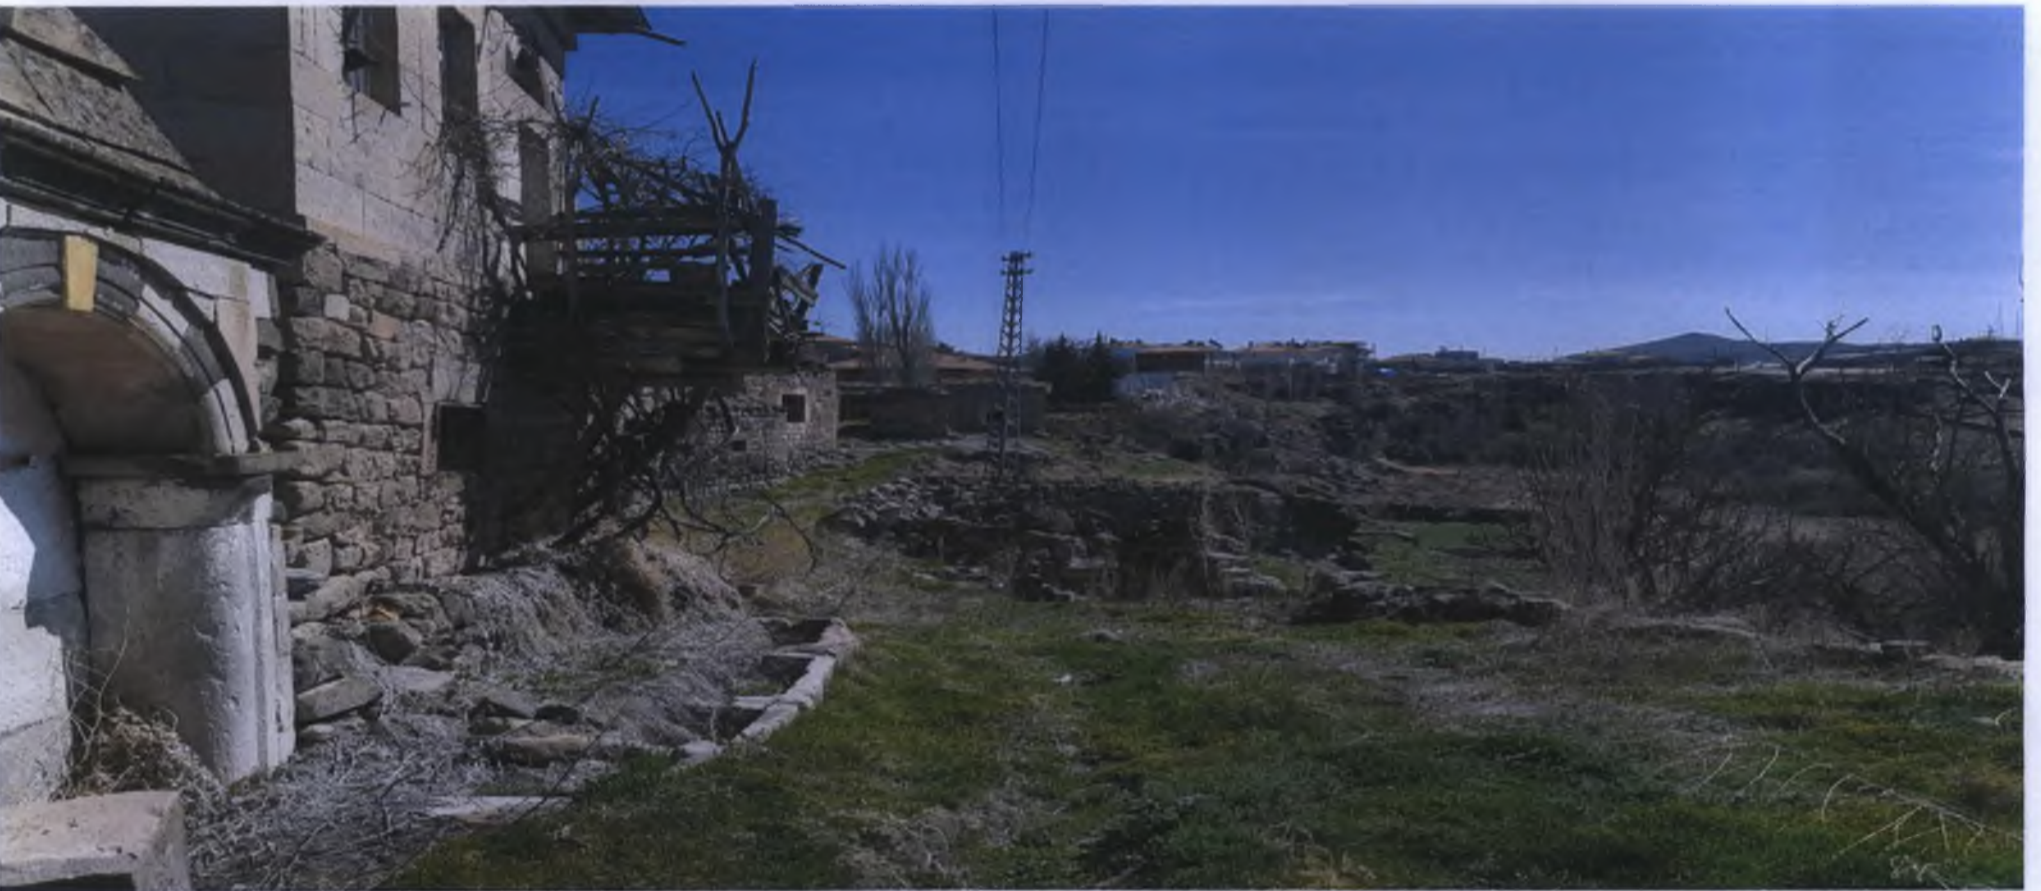
8087 ADA 1 PARSELDE YER ALAN ÇEŞME VE

8087 ADA 2 PARSELDE YER ALAN KONUT VE

KORUNMA ALANI SINIRI
