T.C.
KÜLTÜR VE TURİZM BAKANLIĞI
EDİRNE KÜLTÜR VARLIKLARINI
KORUMA BÖLGE KURULU
K A R A R

Kırklareli İli, Lüleburgaz İlçesi, Karamusul Köyü, 165 ada, 60-63 parselde Köy Tüzel Kişiliği ve Maliye Hazinesi mülkiyetinde kayıtlı bulunan, sit alanı dışında kalan taşınmaz üzerinde bulunan Karamusul Mezarlığı hakkında "Osmanlı Dönemi Tarihi Mezarlıkları ve Hazireleri" konusunda 05-16.11.2018 tarihleri arasında gerçekleştirilen yüzey araştırmasına ilişkin Kültür Varlıkları ve Müzeler Genel Müdürlüğümüzün 09.01.2019 tarihli ve E.28210 sayılı yazısı, raportörün raporu okundu, dosyası incelendi, yapılan görüşmeler sonucunda;

KARAMUSUL KÖYÜ MEZARLIĞI

KIRKLARELİ İLİ LÜLEBURGAZ İLÇESİ KARAMUSUL KÖYÜ KARAMUSUL KÖYÜ MEZARLIĞI VAZİYETİ VE KORUMA ALANI

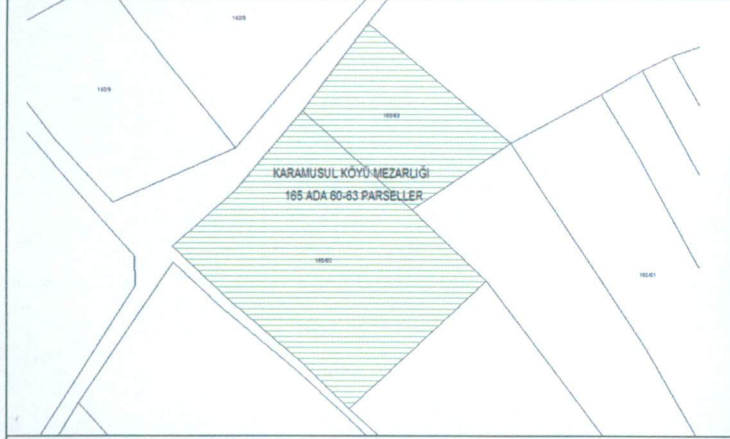
KORUMA DURUMU	A	İYİ	TAŞIYICI	A	DIŞYAPI	A	ÜST YAPI	A	İÇYAPI	A	SÜSLEME ELEMENLARI	A	RUTUBET	A	YOK	
	B	ORTA		B	B	B	B	B	B	B	B	B	X	B	X	B
	X	C		FENA	C	X	C	C	C	C	C	C	X	C	C	C

GÖZLEMLER: Karamusul Köyünün güneydoğusunda, köyüne yaklaşık 200m mesafede Karamusul Mezarlığı'nın yer aldığı, mezarlık alanında aktif defin işlemlerinin devam ettiği, eski mezar taşlarının tahrip edildiği, tarihi mezarlık alanın mezarlığın ortasında ve kenarlarında kaldığı, mezar taşlarının bir kısmının tek parça, bir kısmının ise kırık olduğu, bazılarının ise toplandığı görülmüştür.

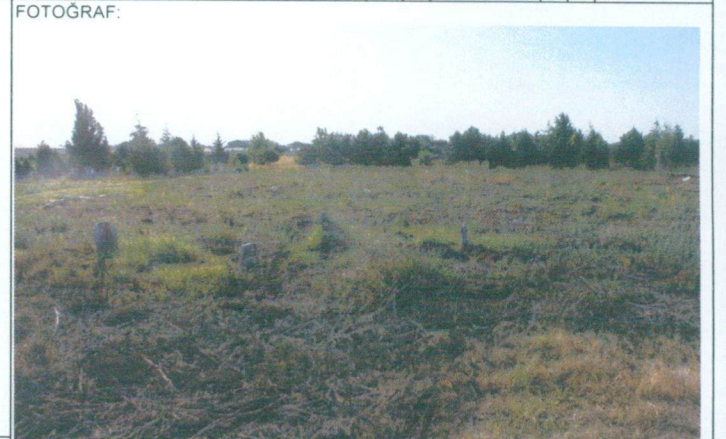
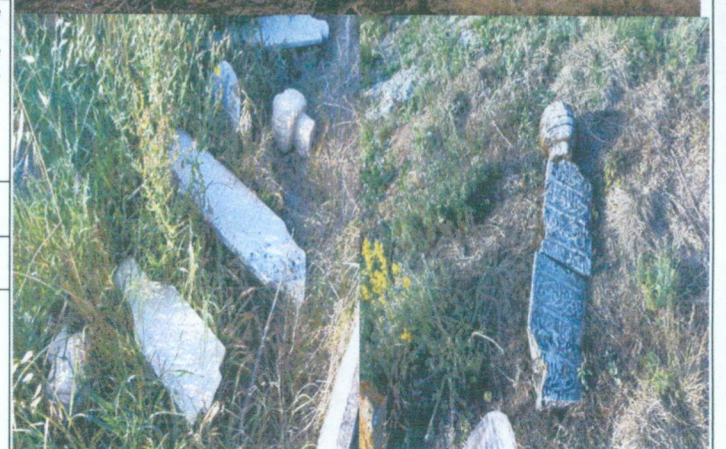
AYRINTILI TANIM: Karamusul Köyü Mezarlığında toprak üzerinde toplanmış, toprağa dikili ve etrafa saçılmış olmak üzere 14 adet mezar taşı tespiti yapılmış olup, söz konusu mezar taşları;

- H.1228 ve H.1246 tarihli sadece tarih kısmı mevcut baş taşları (2 adet)
- H.1252 tarihli başlığı mevcut olmayan erkek baş taşı,
- H.1255 tarihli başlığı mevcut olmayan erkek baş taşı,
- H.1280 tarihli hotoz başlığı tahrip olmuş kadın baş taşı,
- H.1298 tarihli sarıklı baş taşı,
- M.1940 tarihli yuvarlak tepelikli çocuk baş taşı,
- Kitabesiz sarıklı baş taşları (4 adet) -Kitabesiz fesli baş taşı,
- Sadece bir kısmı mevcut fesli baş taşı, baş taşı (2 adet) ve ayak taşı,
- Üç parçaya ayrılmış sarıklı baş taşları (2 adet)

Karamusul Köyünün güneydoğusunda, köyüne yaklaşık 200m mesafede Karamusul Mezarlığı'nın yer aldığı, mezarlık alanında aktif defin işlemlerinin devam ettiği, eski mezar taşlarının tahrip edildiği, tarihi mezarlık alanın mezarlığın ortasında ve kenarlarında kaldığı, mezar taşlarının bir kısmının tek parça, bir kısmının ise kırık olduğu, bazılarının ise toplandığı görülmüştür.
