**T.C.**  
**KÜLTÜR VE TURİZM BAKANLIĞI**  
**Karabük Kültür Varlıklarını Koruma Bölge Kurulu**  
**KARAR**

**Toplantı Tarihi ve No : 23 /10/2019 326**  
**Karar Tarihi ve No : 23 /10/2019 5550**

AVRUPA KONSEYİ		DOĞAL VE KÜLTÜREL VARLIKLARI KORUMA ENVANTERİ (D.K.V.K.E.)						ANIT		Envanter No:							
T Ü R K İ Y E		KÜLTÜR VARLIKLARI VE MÜZELER GENEL MÜDÜRLÜĞÜ						Harita No:									
İLİ	KARABÜK	İLÇESİ	SAFRANBOLU	MAHALLE	AŞAĞIÇIFTLIK		Koruma Derecesi	ANITSAL	X	2	3						
SOKAK	-	PAFTA	-	ADA	118	PARSEL	1		ÇEVRESEL	1	2	3					
ADI	ÇEŞME	YAPTIRAN	-	YAPAN	-	MİMARİ ÇAĞI	18.yy sonu-19. yy başı										
		YAPIM TARİHİ	-	KİTABE	-	VAKFIYE											
GENEL TANIM	Çeşme Aşağıçiftlik Köyü, 118 ada, 1 parselde yer almaktadır. Çeşme yol üzerinde iki cepheli bir yapıdır. Ön ve sağ yan cephe kesme taş, sol yan ve bir kısmı toprak altında kalan arka cephe moloz taş malzemenen yapılmıştır.																
KORUNMUŞLUK DURUMU:	TAŞIYICI YAPI:		CEPHE DURUMU:		ÖRTÜ DURUMU:		İÇ YAPI DURUMU:		BEZEME DURUMU:								
A	İYİ	X	ORTA	C	KÖTÜ	X	B	C	A	X	C	A	B	C	X	B	C
VAZİYET PLANI:						FOTOĞRAF:

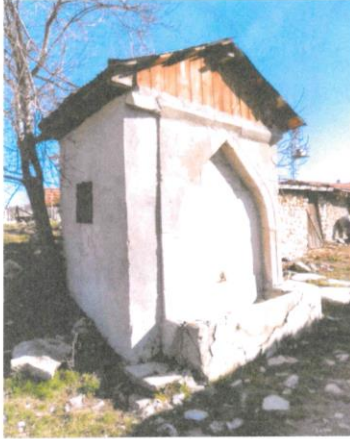
GÖZLEMLER	Çeşme büyük oradan özgünlüğünü korumaktadır.																
BUGÜNKÜ SAHİBİ	Köy tüzel kişiliği			BAKIMDAN SORUMLU OLAN			Köy tüzel kişiliği										
YAPILAN ONARIMLAR	-																
AYRINTILI TANIM:							TEKNİK BİLGİLER		İSITMA SİSTEMİ		-						
<p>Çeşme yol üzerinde iki cepheli bir yapıdır. Ön ve sağ yan cephe kesme taş, sol yan ve bir kısmı toprak altında kalan arka cephe moloz taş malzemenen yapılmıştır. Ön cephede üstte silme, bunun altında sivri kemerli niş içerisinde üstte araları dikey silme ve yatay silmelerle ayrılmış beş satırlık bir kitabe ve altta ortada lüle yer almaktadır. Çeşmenin yalak bölümünün üzeri sıvalı olup, sıvalarda kopmalar görülmektedir. Çeşmenin sağ yan cephesinde öndekine benzer bir düzenleme görülmektedir. Üstte silme, bunun altında ön cephedekinden daha küçük sivri kemerli niş ve bunun içerisinde taşma deliği ve altta yalak görülmektedir. Yine bu cephede madalyon yer almaktadır. Sol yan cephede moloz taş malzemenin üzeri sıvalıdır. Burada muhtemel depoya açılan metal kapak görülmektedir. Çeşmenin üzeri beşik formda sac malzeme ile örtülmüştür. Ön cephedeki kitabede 1229 (1814), sağ yan cephedeki madalyonda 1199 (1785) tarihi okunmuştur.</p>							KANALİZASYON		-
