T.C.
KÜLTÜR VE TURİZM BAKANLIĞI
Karabük Kültür Varlıklarını Koruma Bölge Kurulu
KARAR

Karabük İli, Safranbolu İlçesi, Aşağıçiftlik Köyü, Koruma Amaçlı İmar Planı ile yetki ve sorumluluğumuzda bulunan sit alanı sınırları dışında kalan, özel mülkiyete ait, tapuda 121 ada, 1-2 parseldeki yapıya ilişkin tespit ve tescil çalışmaları yapılmasının belirtildiği Karabük Kültür Varlıklarını Koruma Bölge Kurulu'nun 16.11.2018 tarih ve 4765 sayılı kararı, kurum görüşünün sorulduğu Karabük Kültür Varlıklarını Koruma Bölge Kurulu Müdürlüğü'nün 05.03.2019 tarih ve E.196389 sayılı yazısı, kurum görüşünün belirtildiği Karabük Valiliği Çevre ve Şehircilik İl Müdürlüğü'nün 14.03.2019 tarih ve E.2121 sayılı yazısı, Maden ve Petrol İşleri Genel Müdürlüğü'nün 15.03.2019 tarih ve E.414530 sayılı yazısı, Kastamonu Vakıflar Bölge Müdürlüğü'nün 15.04.2019 tarih ve E.58554 sayılı yazısı, Devlet Su İşleri Genel Müdürlüğü 23. Bölge Müdürlüğü'nün 22.04.2019 tarih ve 265958 sayılı yazısı, Karabük Kültür Varlıklarını Koruma Bölge Kurulu Müdürlüğü uzmanlarının 22.10.2019 tarih ve E.467226 sayılı raporu, Karabük Kültür Varlıklarını Koruma Bölge Kurulu Müdürlüğü'nün 22.10.2019 tarih ve E.467218 sayılı rapor formu o

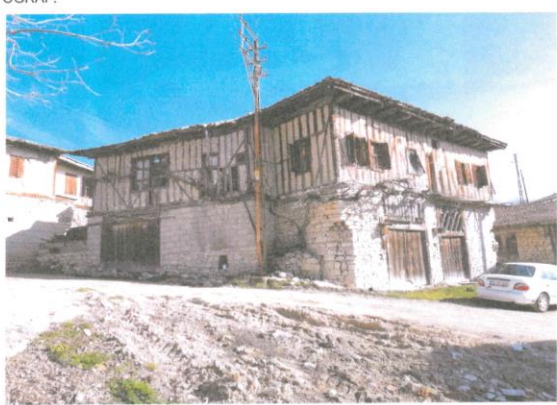
GÖZLEMLER		Yapının zemin katındaki yığma taş duvarda malzeme kayıpları, normal kat cephe duvarlarındaki ahşap çatkılarının aralarında malzeme boşalmaları ve sıva kopmaları mevcuttur.															
BUGÜNKÜ SAHİBİ		Özel Mülkiyet				BAKIMDAN SORUMLU OLAN				Özel Mülkiyet							
YAPILAN ONARIMLAR		—															
AYRINTILI TANIM:						TEKNİK BİLGİLER		ISITMA SİSTEMİ		—							
Zemin+1 katlı yapının zemin katı yığma moloz taş, birinci katı ahşap çatkı arası taş ve kerpiç dolgu yöntemi ile inşa edilmiş olup, kırma formu çatısının örtüsünde marsilya kiremit mevcuttur. Bahse konu yapıya ön cephe ve sol yan cephede yer alan çift kanatlı ahşap kapılarla girilmektedir. Ön cephede yer alan kapılardan soldakinin aydınlık açıklığı ahşap malzeme ile sonradan kapatılmıştır. Ön cephede birinci kat seviyesinde balkon çıkması izleri görülmektedir. Yapının zemin kat seviyesinde sol köşesi pahlıdır. Sol yan cephede giriş kapısının üzerindeki pencere kare planlı büyük boyutlu şekildedir. Sağ yan cephede zemin kat seviyesinde mazgal pencere görülmektedir. Yapının pencereleri geleneksel Safranbolu konut tipolojisinde görülen ½ formu ahşap kara kapaklı şekilde olup kapakların bir kısmı düşmüş vaziyettedir.						KANALİZASYON		—
