**KÜLTÜR VE TURİZM BAKANLIĞI  
İZMİR 2 NUMARALI KÜLTÜR VARLIKLARINI  
KORUMA BÖLGE KURULU  
KARAR**

KARAR TARİHİ VE NO : 15.11.2019-12078

Manisa ili, Yunusemre ilçesi, Karakılınçlı mahallesinde, Köyiçi Mevkiinde, tapunun 2 pafta, 554 parselinde Maliye Hazinesi mülkiyetine kayıtlı taşınmazda bulunan Camiinin tescili ile ilgili işlemlerin Kurul Müdürlüğünce değerlendirilmesi talebine ilişkin 27.08.2019 tarihli şahıs başvurusu, Manisa Valiliği Kadastro Müdürlüğü'nün 18.09.2017 tarihli ve E.3619645 sayılı yazısı, Yunusemre Belediye Başkanlığı İmar ve Şehircilik Müdürlüğü'nün 22.10.2019 tarihli ve E.6338/12100 sayılı yazısı, İzmir Vakıflar Bölge Müdürlüğü'nün 14.11.2019 tarihli ve E.157522 sayılı yazısı ve konuya ilişkin olarak Kurul Müdürlüğü uzmanlarınca hazırlanan 14.11.2019 tarih ve 504943 sayı ile kayıtlı rapor okundu ve işlem dosyası incelendi. Yapılan görüşmeler sonucunda;

AVRUPA KONSEYİ	Doğal Ve Kültürel Varlıkları Koruma Envanteri D.K.C.K.E		KÜLTÜR VARLIĞI	Envanter No:			
TÜRKİYE	Kültür Varlıkları ve Müzeler Genel Müdürlüğü			Harita No:			
İli: MANİSA	İlçesi: YUNUSEMRE	Mahalle Köy: KARAKILINÇLI		KORUMA DERECESİ	1.Grup Yapı	X	
SOKAK : -	Pafta : 2	Ada : -	Parsel : 554		2.Grup

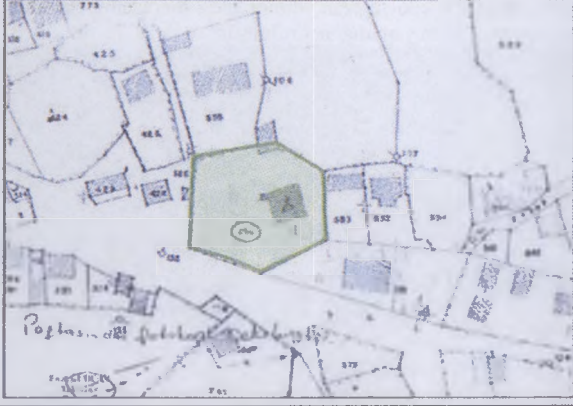
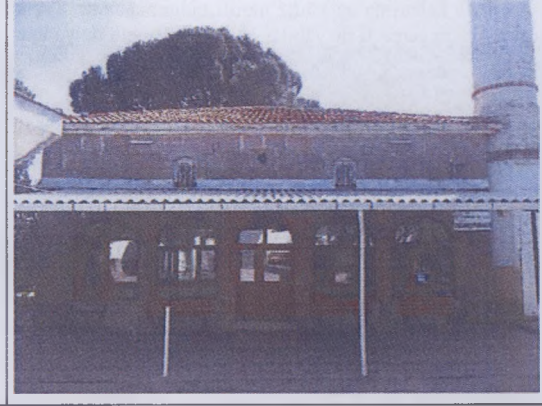
H. 1325	Yapım Tarihi: M.1907-8	Kitabe: -	Vakfiye:-			
Genel Tanım: Avlulu kargir cami.							
Koruma Durumu	A İyi B Orta C Fena	Taşıyıcı	A Dış Yapı B C	A Üst Yapı B C	A İç Yapı B C	A Süsleme Elemanları B C	
					A Rutubet B C	A Yok B İzi Var C Önemli	
Vaziyet planı:				Fotoğraf

Gözlemler: Cami içindeki kalem işleri, ahşap minber.son cemaat yerinin taş işçiliği ve kesme taş malzeme ile oluşturulmuş cephesi ile nitelikli bir camidir							
Bugünkü Sahibi:	Maliye Hazinesi		Bakımından sorumlu olması gereken kuruluş: Vakıflar, Belediye				
Yapılan Onarımlar: Yapının çatısı onarılmış, harım iç duvarları boyanmıştır, diğer onarım müdahaleleri ise muhdestir.							
Ayrıntılı Tanım: Oldukça büyük bir avlu içinde yer alan kare planlı köy caminin kitabesinde H.1325 (M.1907-8) tarihi mevcuttur. Özgün işlevi ile halen kullanılmakta olan cami yapılan onarımlarla günümüze kadar iyi derecede korunarak gelebilmiştir. Caminin şadırvanı ve minaresi son dönem ekleri (1970'ler) olup açık ezan yeri ise 1937 tarihli'dir. Avlusu içinde bir adet çok yaşlı bir servi ağacı yanında yetmiş başka servi, çam ve zeytin ağaçları da mevcuttur. Avluda ayrıca 39 adet kuyu bulunmaktadır. Sonradan yapılmış avlu duvarına bitişik tuvaletlere dışarıdan da ulaşım verilmiştir. Kadınlar mahfili bulunan caminin gabarisi oldukça yüksektir ve tepe pencereleri ile yuvarlak ışıklıklar mevcuttur. Basık kemerli yapılmış pencereler kesme taş sövelidir. Yapının dış cepheleri de tamamen baklava şekli verilerek murçlanmış kesme taştan yapılmıştır, çatının iki sıra tuğla saçağı sıvalıdır. Son cemaat yerinin kapatılması ve önüne niteliksiz bir üst örtü eklenmesi dışında cephe özgünlüğünü korumaktadır. Cami önünde yapılan taş döşeme, musalla taşı ve bir kısım avlu duvarı ile duvar üzerindeki çeşme 2018 yılında yapılmıştır. <i>Devamı arkada →</i>				Teknik bilgiler:

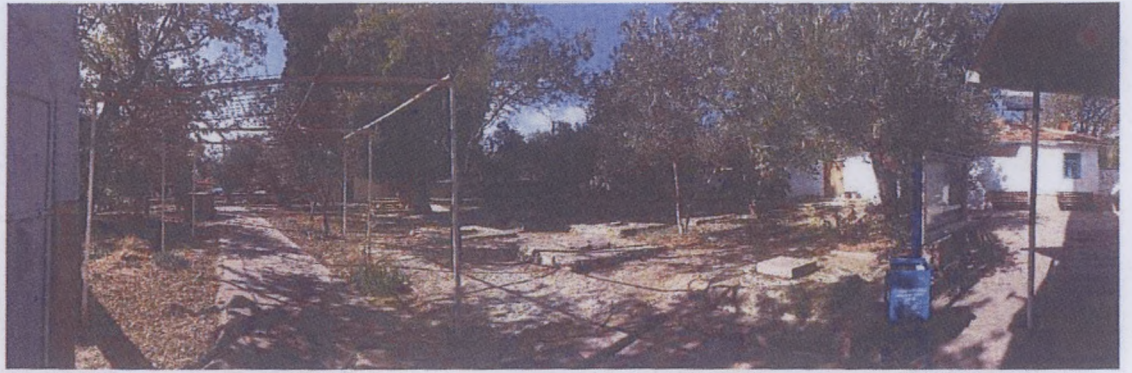
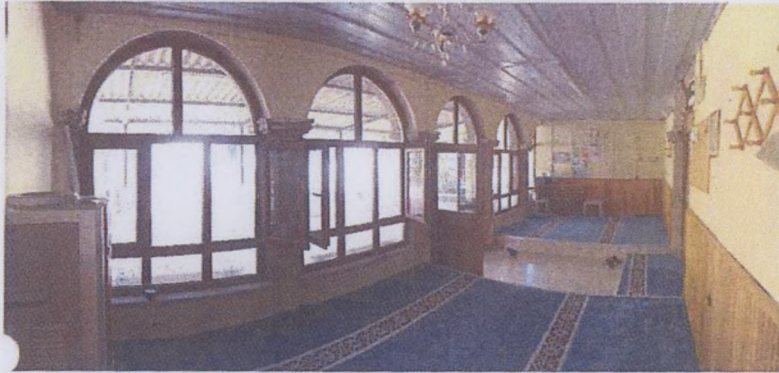
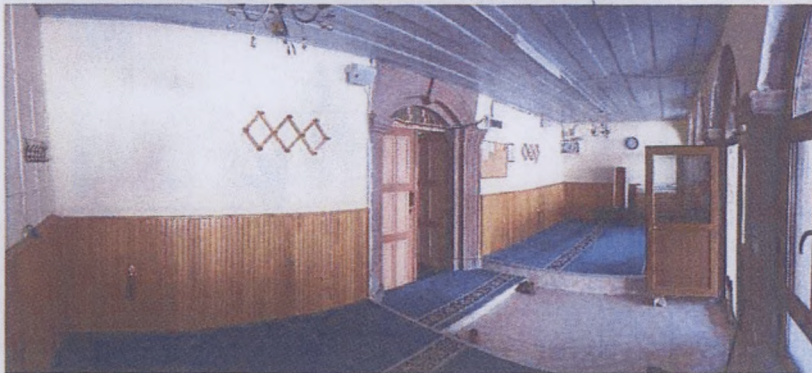
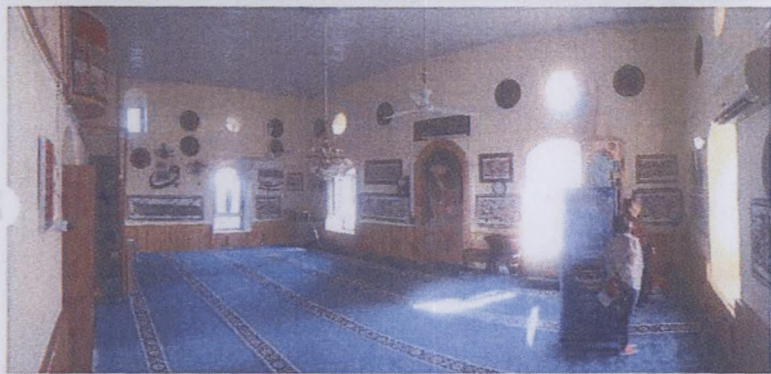
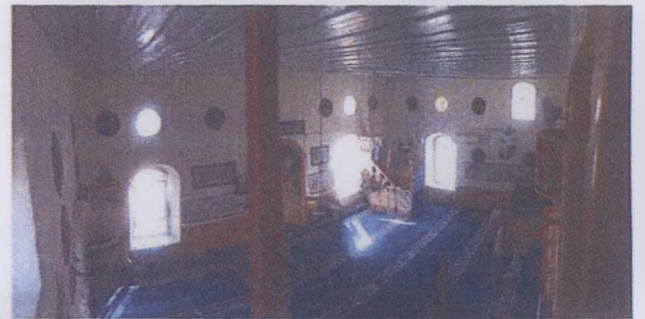
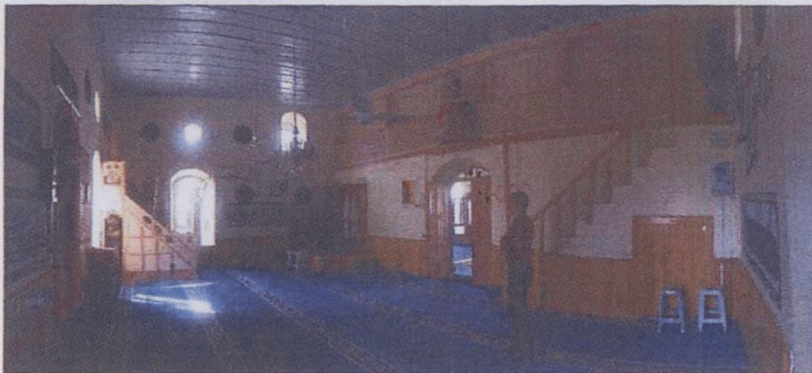
→ Son cemaat yerinin ön cephesi taş sütunlar arası basık kemerlerle oluşturulmuş olup yan cepheleri sağırdır. Ortadaki basık kemer üstünde aynalanmış iki adet ay yıldız motifi mevcuttur. Son cemaat yerinin cami girişi dışında kalan sağ ve sol kanadı sonradan yükseltilmiştir. Zemini ise yine sonradan seramik ile kaplanmıştır. tavanı ise ahşap kaplamalıdır. Dikdörtgen planlı harime son cemaat yerinden iç içe geçmiş sütun ve kemer hissi veren süslü bir girişten ulaşılmaktadır, kemer silsilesinin ortasında motifle biten bir kabartma yer almaktadır. Caminin özgün kapısı ve kilit sistemi halen kullanılmaktadır, giriş kemerinin içi S motifli demir parmaklık ve camla doldurulmuştur. Dikdörtgen planlı harimi güney cephesinde mihrabın her iki yanında ve kısa yan duvarlardaki toplam 4 adet basık kemerli büyük pencere ile bu pencerelerin üstünde yer alan dört adet yuvarlak ışıklık ve bu ışıklıklarla hizalanmış birer küçük basık kemerli pencere aydınlatmaktadır. Alçı kabartma ile çevrelenmiş mihrabın içinde kalem işi perde motifi ve Arap harfleriyle oluşturulmuş iki adet motif yer almaktadır. Arap harfleri yazılmış ayet ve hadisler de iki sıra olarak harim iç duvarlarını süslemektedir. Bunların çoğu pano şeklinde olup minberin yanında üst sırada yelkenli gemi şeklinde, vaaz kürsüsünün üstündeki de pano üstü üçgen şeklindedir. Cami hocasının verdiği bilgiye göre mihrabın solundaki panoda "safları sık ve düzgün tutun" anlamına gelen bir hadis-i şerif yer almakta olup "1329-Hüseyin Avni" yazısıyla da hattat ismi ve yapım tarihi verilmiştir. Mihrabın sağındaki panoda 1329-28 tarihleri bulunmaktadır. Bu panonun üstündeki de 1330 tarihi mevcuttur ve yine bir hadis-i şerif yazılmıştır "Cemaatte hayır, ayrılıkta azap vardır". Yelkenli gemi şeklindeki hatta ise gövdesinde yedi uyuyanların isimleri, birinci yelkende "fetih" ikinci yelkende "mülkün sahibi" yazılıdır. Duvarlarda ayrıca madalyonlar bulunmakta olup ışıklık ve tepe pencerelerinin arasında hizalandırılmıştır ve onların da bir kısmında benzer tarihler mevcuttur. Harimin güney doğu köşesine yakın özgün ahşap minberde oyma tekniğiyle motifler yer almaktadır ve ahşap külahlıdır. Güneydoğu köşeye yaslı vaaz kürsüsü de ahşaptır. Harimin duvarları yakın zamanda tabandan itibaren yaklaşık 1m. yüksekliğinde lambri kaplanmış olup ahşap zemini halı kaplıdır, tavanı da ahşap olup ortasında motifli ahşap göbek bulunmaktadır. Ahşap taşıyıcılı kadınlar mahfiline taş basamaklarla çıkılmaktadır, mahfilin tavanı ve tabanı yine ahşaptır, ahşap korkulukları ise kafes şeklinde olup ortasında yarım daire şeklinde çıkıntı yapmaktadır. Caminin duvarlarında ince çatlaklar ve ahşap tavanda sehimler gözlenmiştir. Caminin ahşap taşıyıcılı kırma çatı örtüsü yakın zamanda modern oluklu kiremit ile yenilenmiştir. Avluda caminin kuzeydoğusunda yer alan taş malzeme ile yapılmış açık ezan yeri (kule minare) 1937 tarihli olup tarihin üzerinde kabartma ay yıldız motifi bulunmaktadır. Taş korkuluklu taş basamaklarla çıkılan ezan yerinin üzeri sonradan metal külah ile örtülmüştür. Cami cemaati ile yapılan sözlü görüşmelerde yapının Bulgar bir mimar tarafından yapıldığı belirtilmiştir.
