T.C.
KÜLTÜR VE TURİZM BAKANLIĞI
İZMİR 2 NUMARALI KÜLTÜR VARLIKLARINI
KORUMA BÖLGE KURULU
KARAR

KARAR TARİHİ VE NO : 15.11.2019-12104

AVRUPA KONSEYİ	Doğal Ve Kültürel Varlıkları Koruma Envanteri D.K.C.K.E		KÜLTÜR VARLIĞI	Envanter No: 45.00.5.0
TÜRKİYE	Kültür Varlıkları ve Müzeler Genel Müdürlüğü			Harita No:
İli: MANISA	İlçesi: SALIHLI	Mahalle Köy: POYRAZ		1.Grup Yapı
SOKAK : -	Pafta :	Ada : 268	Parsel :1	2.Grup Yapı
Adı: KONUT	Yaptıran: -	Yapan: -	Mimari Çağı:	X
	Yapım Tarihi:	Kitabe: -	Vakfiye:-

Genel Tanım: Geleneksel sivil mimarlık örneği

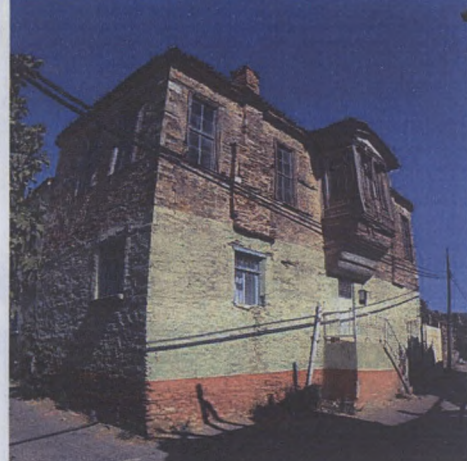
Fotoğraf

Gözlemler: Günümüzde kullanılan yapıların çatılarının bakıma ihtiyacı bulunmaktadır ve dışardan ahşap cumbada oluşmuş bozulmalar gözlenmiştir.

Ayrıntılı Tanım: Orta büyüklükteki parselin içinde iki katlı konut yapısı bulunmaktadır. Ana yapının yoldan çekmesiz sol cephesinde dönem eki olduğu düşünülen niteliksiz 2 katlı bir yapı daha bulunduğu görülmektedir. Giriş kapısı üzerinde saçakları ahşap süslemesi olan bir cumbası bulunmaktadır. Zemin kat ön cephede 1 adet pencere, 1. Katta 4 adet simetrik, dikdörtgen formda ahşap kapenk ve doğramaya sahiptir. Sağ yan cephesinde 1 adet ahşap pencere daha bulunmaktadır. Sol yan cephesinde 1'i zemin kat, 2 adet 1. Kat olmak üzere 3 adet ahşap penceresi bulunmaktadır. Yapının subasman kotunun yüksek olduğu görülmektedir. Demir korkuluklar ile giriş kapısına ulaşılan yapının giriş kapısı niteliksiz muhdes demir kapıdır. Yapının özgün giriş kapısının kaldırılarak mevcut kapının yapıldığı düşünülmektedir.
