KÜLTÜR VE TURİZM BAKANLIĞI
İZMİR 2 NUMARALI KÜLTÜR VARLIKLARINI
KORUMA BÖLGE KURULU
KARAR

İzmir ili, Bergama ilçesi, Ulucami mahallesinde; 657 ada 75 parselde kayıtlı özel mülkiyete ait, Kentsel ve 3. (Üçüncü) Derece Arkeolojik Sit alanında kalan, tescilli taşınmaza bitişik konumlu taşınmaz üzerinde bulunan yapının Bergama geleneksel konut dokusunun nitelikli bir örneği olması sebebiyle 2863 sayılı Kanun kapsamında 2. (ikinci) grup taşınmaz kültür varlığı olarak tescil edilmesine, kararımız eki tescil fişinin onaylanmasına, karar verildi.

AVRUPA KONSEYİ	Doğal Ve Kültürel Varlıkları Koruma Envanteri D.K.C.K.E		KÜLTÜR VARLIĞI	Envanter No:
TÜRKİYE	Kültür Varlıkları ve Müzeler Genel Müdürlüğü			Harita No:
İli: İZMİR	İlçesi: BERGAMA	Mahalle Köy: ULUCAMI		1.Grup Yapı
SOKAK : İ. TERAKKİ		Pafta :	Ada : 657	Parsel : 75
Adı: KONUT		Yaptıran: -	Yapan: -	Mimari Çağı:
		Yapım Tarihi:	Kitabe: -	Vakfiye:-
Genel Tanım: Avlu içinde yer alan kargir iki katlı konut yapısı ile bir katlı mutfak.				
Koruma Durumu	A İyi B Orta C Fena	Taşıyıcı	A Dış Yapı B C	A Üst Yapı B C
			A Ç Yapı B C	A Süsleme Elemanları B C
				A Rutubet B C
				A Yok B İzi Var C Önemli
Vaziyet planı:		Fotoğraf		
Gözlemler: Muhde

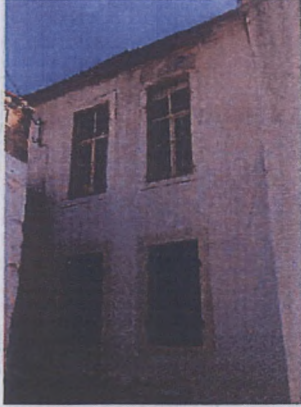
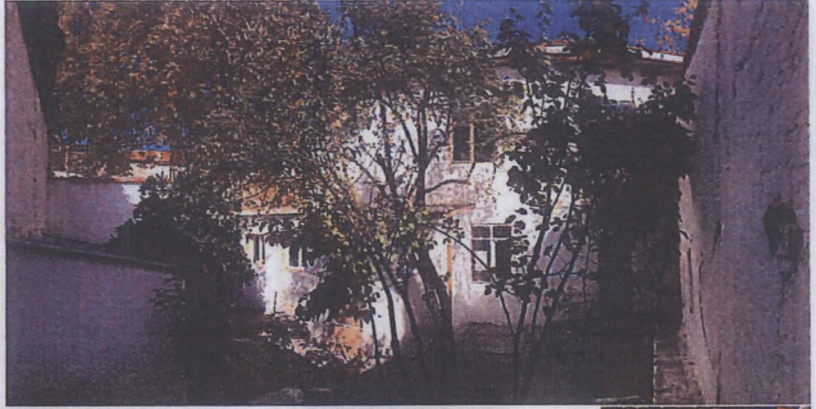
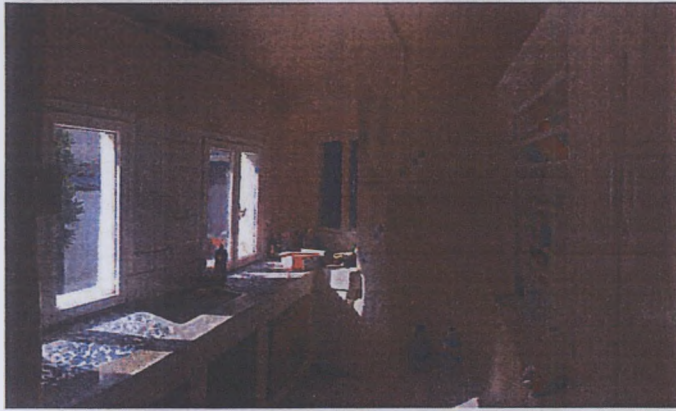
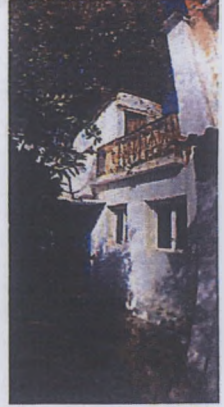
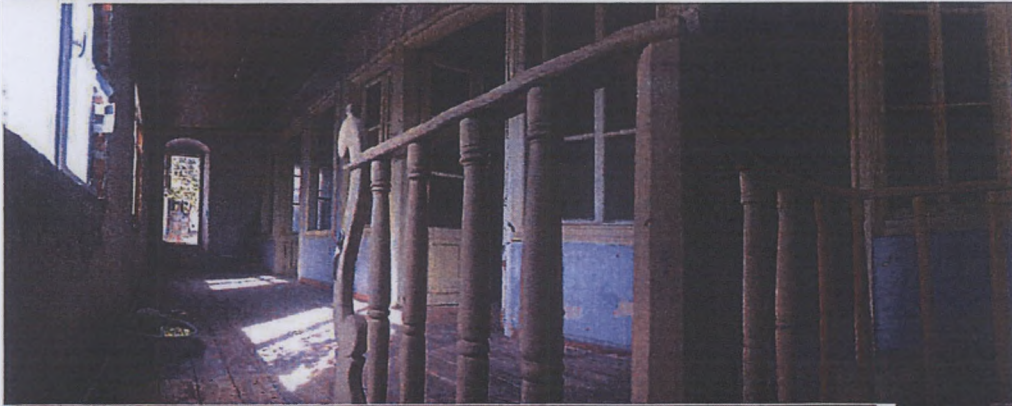
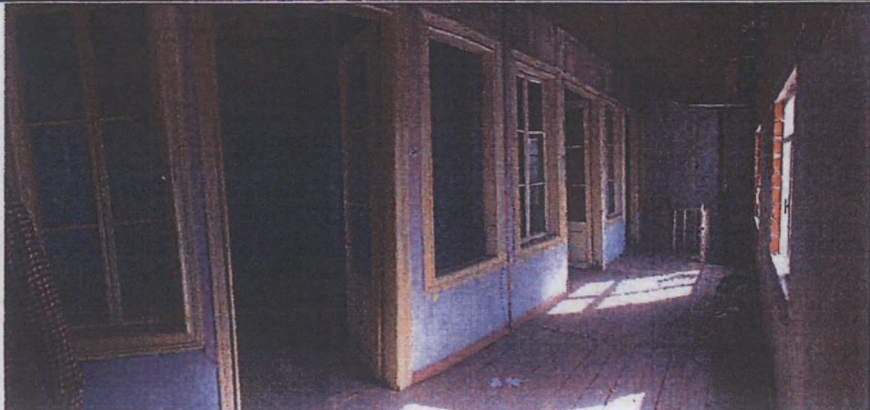
Ayrıntılı Tanım: Bergama geleneksel konut dokusunun nitelikli bir örneği olan yapıya avlusundan ulaşılmaktadır. Açık sofalı plan tipine sahip yapı özgünlüğünü büyük oranda korumakta olup kullanım sürecinde alt ve üst katın ayrı ayrı kullanılabilmesi için yapıda ikinci bir giriş mekanı oluşturulmuş, alt kat girişe rüzgarlık eklenmiş ve üst kat açık sofa ile sofa altı tuğla duvar ile kapatılmıştır. Yapı günümüzde kullanılmamakta olup bu süreç içinde bakım görmediğinden ve ön cepheye yapılan eklenti duvardan dolayı yapının üst kat yan duvarlarında çatlaklar oluşmuş ve çatı da işlevini kaybetmiştir. Yapının avlusunda hela, yıkanma yeri ve üst örtülü sonradan yapılmış bir depo mekanı ile yetişmiş meyve ağaçları mevcuttur. Avluya giriş kapısının hemen yanında da taş bir yalak ve avlu duvarlarında nişler yer almaktadır. Yetişmiş bir çınar ağacı ile sonlanan bir çıkmaz sokakla ulaşılmakta olan taşınmazın elektrik, su ve alt yapısı bulunmaktadır. Yapının zemin katında sofadan ulaşılan ve birbirine açılan iki oda ve depo mekanı ile tek katlı mutfak mekanı bulunmaktadır. Mutfağın içinde basık kemerli özgün ocak yeri, ahşap tabaklıklar ve sonradan yapıldığı anlaşılan beton banko yer almaktadır. Odalardan dış cepheye bakan odaya geleneksel iki adet pencere mevcuttur. Alt kat odaların, sofanın ve mutfağın zeminleri sonradan seramik ile kaplanmış, tavanlar ise plastik tavan yapılmıştır.

→ Zemin katta depo olarak kullanılan en dipteki mekan ise toprak zeminli ve ahşap tavanlıdır. Üst kata özgün ahşap merdivenle ulaşmakta olup merdiven korkulukları süslü bir baba ile sonlanmaktadır. Sofadan iki oda ve sonradan banyo olarak kullanılmış üç mekana ulaşmakta olup tüm mekanların sofaya açılan kapılarının yanında pencereleri de bulunmaktadır. Bu odalardan alt kattaki gibi sokağa cepheli olanında iki adet geleneksel pencere mevcuttur. Üst kat mekanlarının ve sofanın zemini ahşap kaplamalıdır. Sokağa cepheli odanın sonradan sunta ile değiştirilmiş tavanı dışında diğer mekanların özgün ahşap kaplamalı tavanları mevcuttur. Alçı muntluklar dışında yaşama mekanı olan iki odada süsleme ögesi bulunmamaktadır. Üst kat sofasından ayrıca alt kattaki mutfağın düz çatısının üstüne çıkılmakta olup burada da sonradan küçük bir hela oluşturulmuştur. Sofadan çıkış kapı açıklığının basık kemeri ve taş söveleri ile özgün olması mutfağın üstünün yapının ilk halinde de kullanıldığını düşündürmektedir. Komşusuna (76 parsel) bitişik olan yapının üç yöne eğimli kırma çatı örtüsü sonradan Marsilya tipi kiremit ile değiştirilmiştir ve tuğla saçaklıdır. Yapının çatısı döşemeleri gibi ahşap konstrüksiyonludur. Yapının dış duvarları yığma kargir yapımla sistem ile iç duvarları da bağdadi yapımla sistem ile inşa edilmiştir. Dış cephe pencerelerinin taş söveleri, alt kat pencerelerinin de demir kepenkleri mevcuttur.
