**KÜLTÜR VE TURİZM BAKANLIĞI**  
**İZMİR 2 NUMARALI KÜLTÜR VARLIKLARINI**  
**KORUMA BÖLGE KURULU**  
**KARAR**

İzmir İli, Dikili İlçesi, Salimbey Mahallesi; İzmir 2 Numaralı Kültür Varlıklarını Koruma Bölge Kurulunun 10.05.2013 tarihli ve 2271 sayılı kararı ile belirlenen Kentsel Sit Sınırları içerisinde kalan, tapunun 183 ada 4 parselinde şahıs mülkiyetinde kayıtlı taşınmazın metruk durumu nedeni ile 3194 sayılı İmar Kanununun 39. Maddesi gereği taşınmaz sahibine tebligat yapıldığı belirtilerek konunun değerlendirilmesinin istenildiği Dikili Belediye Başkanlığı İmar ve Şehircilik Müdürlüğü'nün 11.07.2019 tarihli ve 4530 sayılı yazısı, taşınmazın yıkılmasının talep edildiği İbrahim KESKİN'in (taşınmaz maliklerinden) 23.07.2019 tarihli başvuru dilekçesi, taşınmazın tescil edilmesine yönelik Kurul Müdürlüğü uzmanlarınca işlem tesis edilmesi ve tescil süreci tamamlanıncaya kadar taşınmazda gerekli can ve mal güvenlik tedbirlerinin Belediyesince alınarak, taşınmazda bu süreçte Kurulumuz izni alınmadan başkaca herhangi bir inşai ve fiziki müdahalede bulunulmamasına ilişkin alınan 27.08.2019 tarihli ve 11680 sayılı Kararımız, konuya ilişkin iletilen Kurum görüşleri ve Kurul Müdürlüğü u

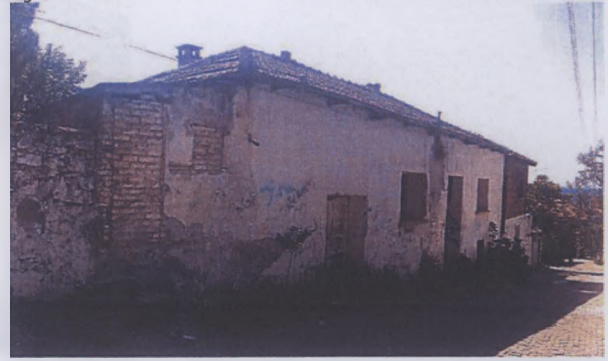
Fotoğraf:

Bugünkü Sahibi: ŞAHİS Bakımından sorumlu olması gereken kuruluş: SAHİBİ  
Yapılan Onarımlar: Taşınmaz onarım görmemiş olup; bugün bakımsız, mimari öğeleri yer yer yok olmuş durumdadır.

Ayrıntılı Tanım:	Teknik bilgiler:	Su	Elektrik	Isıtma	Kanalizasyon
		X	X	X	X
Taşınmaz üzerinde; bodrum+zemin katlı taş ve harman tuğlası malzemeleri ile almaşık olarak inşa edilen yüksek girişli, arka avlulu kagir yapı yer almaktadır. Yapının girişi yola bakan cephesinden merdiven ile ulaşılan yüksek girişli ve içerleklidir. Giriş kapısının yanında içerleklilikte da pencere bulunmakla birlikte ön cephede kareye yakın formda yatay yönde dikdörtgen 2 adet pencere, cephenin sol aksında arka bahçeye de bağlantılı olan mekana girilen ahşap kapı ve sağ aksında bodruma geçiş boşluğu bulunmaktadır. İç mekanda özgün karosiman ve ahşap döşeme kaplamaları bulunmaktadır. Yapının kapı pencere doğramalarının yer yer yok olmuş, yapı dış cephesi ile bodrum ve zemin kat iç meknlarda sıva boyada dökülmelerin oluşmuş, zemin döşemesi ve tavan kaplamalarının döşemelerinin yer yer yok olduğu, tavan kaplamalarında sehimler oluşarak tehlike arz ettiği, kapı pencere doğramalarının sökülmüş olduğu gözlemlenmekle birlikte, yapıda yapısal çatlaklar gözlemlenmemiştir. Yapının arka bahçesinde bitişik müştemilat bulunmaktadır. Yapının çatısı, marsilya kiremit kaplı kırma çatılı, saçak altı kaplamasızdır. Çatı dışından gözlemlendiği kadarı ile dış etkilere açık durumda değildir.	Orijinal Kullanımı: KONUT
