**KÜLTÜR VE TURİZM BAKANLIĞI  
İZMİR 2 NUMARALI KÜLTÜR VARLIKLARINI  
KORUMA BÖLGE KURULU  
KARAR**

İzmir İli, Menemen İlçesi, Mermerli Mahallesi, Balıkpazarı Sokak, No:8 adresinde “Avlulu Kargir Ev” nitelikli, şahıs mülkiyetinde, 107 ada 16 parselde kayıtlı taşınmazda yer alan yapının; III. Grup yapı olarak tescillendiği İzmir 1 Numaralı Kültür ve Tabiat Varlıklarını Koruma Kurulunun 22.10.1992 tarih ve 4049 sayılı kararı, aynı Kurulun tescil listesinde sehven 107 ada 15 parsel yazılan kararının 107 ada 16 parsel olarak düzeltilmesine yönelik almış olduğu 11.02.1994 tarih ve 4876 sayılı kararının bir örneğinin iletildiği Bakanlığımız Tespit ve Planlama Dairesi Başkanlığının 11.10.2019 tarih ve E.842348 sayılı yazısı, Kurul Müdürlüğü uzmanlarınca hazırlanan 27.11.2019 tarihli ve 524187 sayı ile kayıtlı rapor okundu, ekleri ve işlem dosyası incelendi, yapılan görüşmeler sonunda;

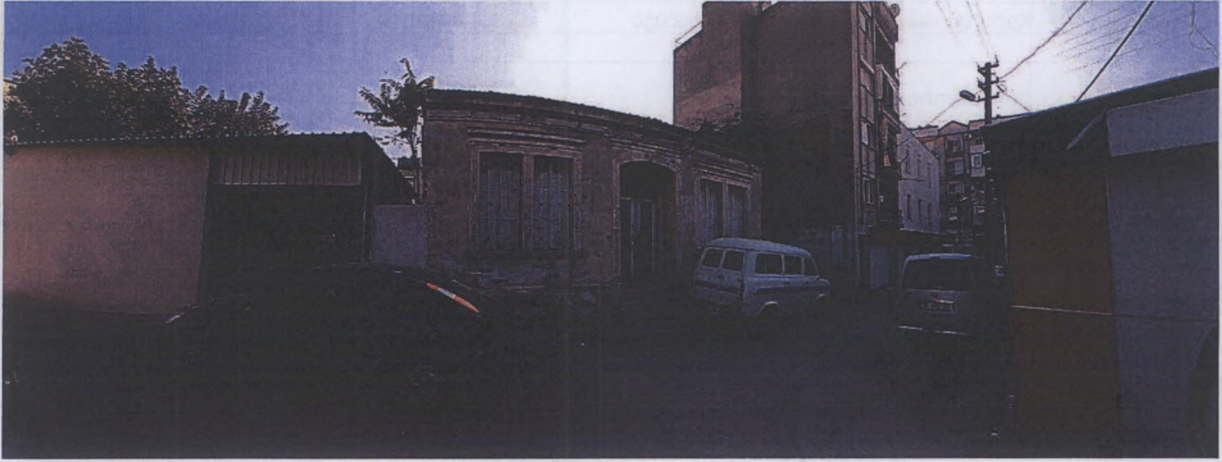
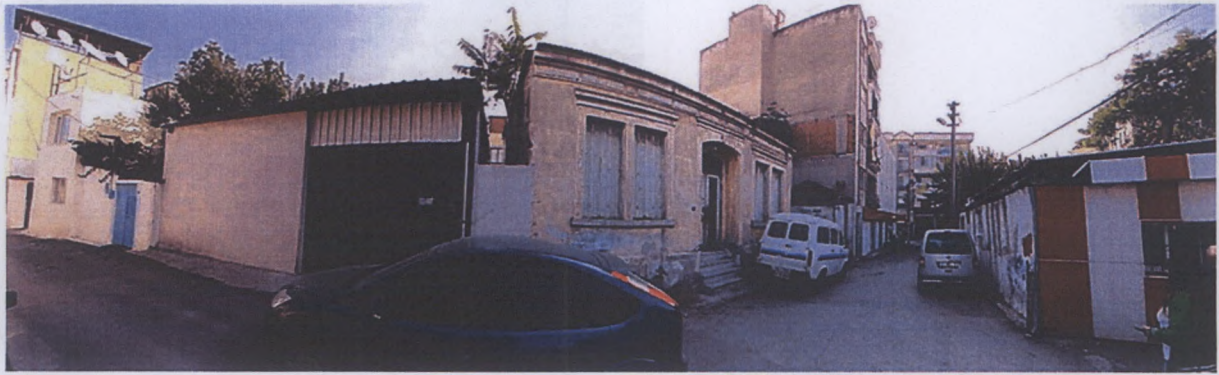
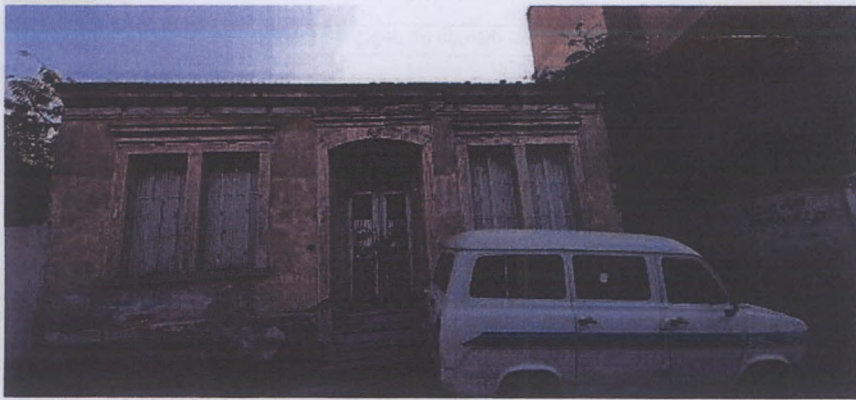
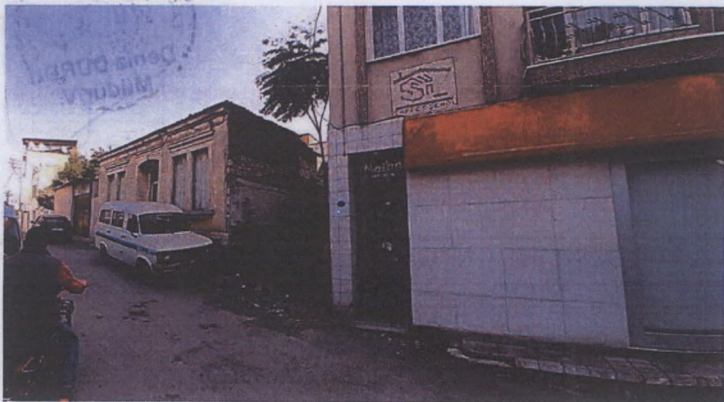
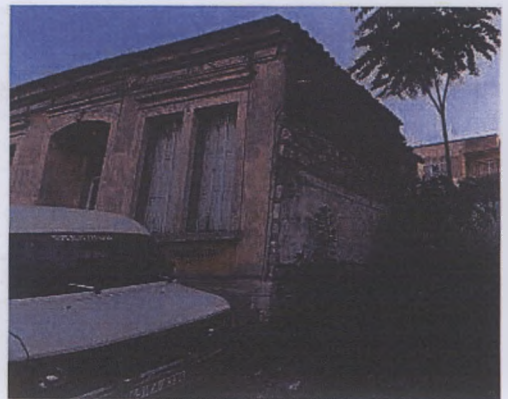
<b>Gözlemler:</b> Yapı özgün plan formunu devam ettirmektedir. Ön cephe duvarında çatı altı silmelerinden başlayarak derin çatlaklar mevcuttur. Yapının esaslı onarıma yönelik rölöve, restitüsyon ve restorasyon projeleri hazırlanmalıdır.											
<b>Bugünkü Sahibi:</b>		Özel mülkiyet		<b>Bakımından sorumlu olması gereken kuruluş:</b> İzmir Büyükşehir Belediyesi, Menemen Belediyesi, Şahıs.							
<b>Yapılan Onarımlar:</b> Yapının dış cephesinde bodrum penceresinin kapatılması dışında bir değişiklik tespit edilememiştir.											
<b>Ayrıntılı Tanım:</b> Parsel üzerinde bodrum üzeri tek katlı olarak kagir yapım tekniğinde inşa edilmiş konut yapısı bulunmaktadır. Yapının yola bakan cephesi giriş cephesi olarak kullanılmakta olup en süslemeli cephesidir. Zemin kat ve bodrum kat silmesi düzgün kesme taş ile yapılarak görünüm hareketlendirilmiştir. Yapının giriş kapısı bir niş ile içeri alınarak üç mermer merdiven ile ulaşılmakta olup, giriş kapısı demir özgün malzemedendir. Giriş kapısı niş basık kemerli olup, basık kemeiri kilit taşı üzerinde kenger motifli yer almaktadır. Yapının giriş cephesinde ayrıca giriş kapısının sağ ve solunda simetrik olarak 2 şer pencere yer almaktadır. İki pencerenin dış hatları birlikte bordürlenerek kompozisyon oluşturulmuştur. Pencereilerin özgün demir panjurları mevcuttur. Yapının üzeri alaturka kiremit ile kaplıdır. Yapının Mahalli, malzeme, yapım tekniği bakımından özellik gösteren yapı, kent ve çevre kimliğine katkıda bulunmaktadır.				<b>Teknik bilgiler:</b>
