**T.C.**  
**KÜLTÜR VE TURİZM BAKANLIĞI**  
**DİYARBAKIR KÜLTÜR VARLIKLARINI**  
**KORUMA BÖLGE KURULU**  
**KARAR**

**Toplantı Tarihi ve No. :25.09.2019-273**  
**Karar Tarihi ve No. :25.09.2019-7124**  
**Dosya No. :21.03.59**

ADI: AŞA GELİ (GELİ DEĞİRMENİ)	YAPTIRAN: YAPIM TARİHİ:	YAPAN: KİTABE:	MİMARİ ÇAĞI: VAKFIYE:
--------------------------------	-------------------------	----------------	-----------------------

Diyarbakır İli, Çınar İlçesi, Kütrekli mahallesi, 118 ada 2 No.lu Parselde yer alan Aşa Geli (Geli Değirmeni)

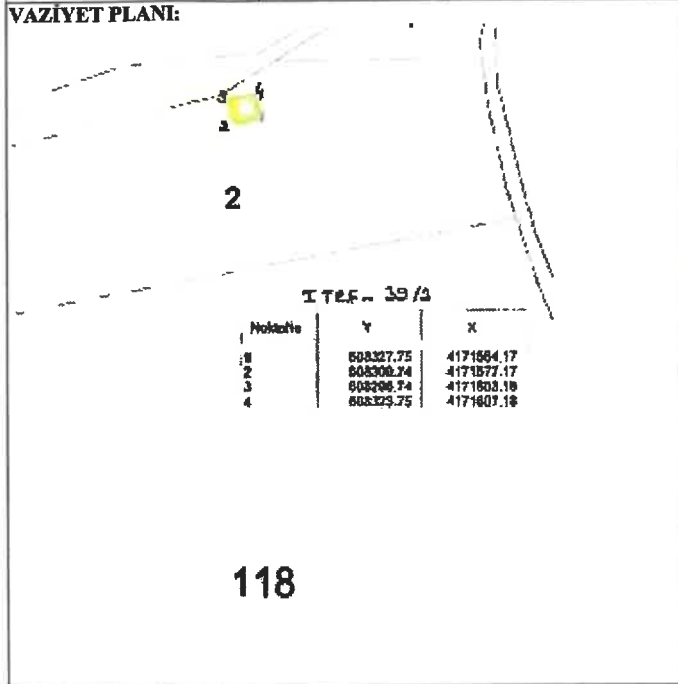
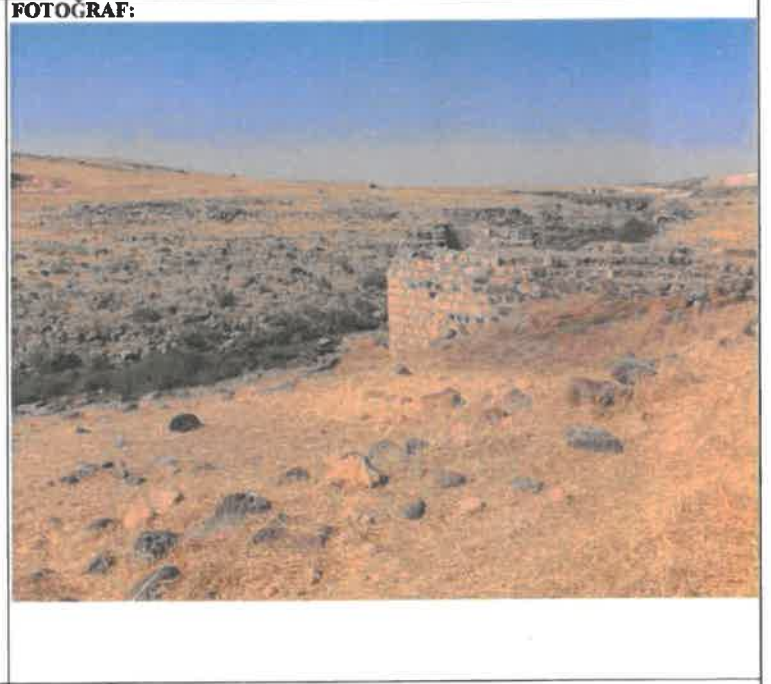
GÖZLEMLER: Değirmenin büyük bölümünün yıkıldığı ve günümüzde kullanılmadığı tespit edilmiştir. Değirmenin Kuzeyinde öğütme bölümüne göre yüksekte yer alan su haznesi ve su kanalı sağlam durumdadır.

Diyarbakır İli, Çınar İlçesi, Kürekli Mahallesi sınırları içinde, Karababa mevkiinde, Dilaver köprüsünün Güneybatısında, 118 ada 2 no.lu parselde, yer aldığı tespit edilmiştir. Aşa Geli'nin öğütme bölümünün Doğu-Batı eksenli dikdörtgen planlı olduğu, kaba yonu ve kesme taş malzemeden yapıldığı görülmüştür. Değirmenin büyük bölümünün yıkıldığı ve günümüzde kullanılmadığı tespit edilmiştir. Değirmenin Kuzeyinde öğütme bölümüne göre yüksekte yer alan su haznesi ve su kanalı sağlam durumdadır. Silindirik formlu su haznesi yaklaşık 5-6 metre derinlikte olup, içi sıvanmıştır. Su haznesinin yaklaşık 2 metrelik bölümünün taş ve toprak ile dolduğu tespit edilmiştir. Su haznesinde giriş ve çıkış merdiven şeklinde düzensiz sıralanmış 6 adet kaba yonu taş ile sağlanmaktadır. Değirmenin su kanalının yaklaşık 8-9 metrelik bölümü sağlam durumda bulunmaktadır.

Değirmenin öğütme bölümü Doğu-Batı eksenli dikdörtgen planlı olup üst örtüsü, doğu, batı ve kuzey duvarları yıkılmış durumdadır. Öğütme bölümünde iki parçadan oluşan öğütme taşı, bir bölümü kırılmış durumda yıkılan duvar taşlarının altında yer almaktadır. Değirmen Pamuklu Kuru çay deresinin güneyinde yamaçta yer almaktadır.
