KÜLTÜR VE TURİZM BAKANLIĞI ÇANAKKALE KÜLTÜR VARLIKLARINI
KORUMA BÖLGE KURULU
KARAR

Çanakkale İli, Gökçeada İlçesi, Bademli Köyü'nde bulunan, Kentsel Sit Alanında kalan, özel mülkiyet adına kayıtlı, 113 ada, 17 parseldeki taşınmazın 2863 sayılı Yasanın 6. ve 7. Maddelerinde belirtilen tespit-tescil kıstaslarını taşıdığı anlaşıldığından II. grup sivil mimarlık örneği olarak tescil edilmesine, hazırlanan tescil fişinin uygun olduğuna; taşınmaza yönelik sunulan rölövede yapı zemininde gösterimi yapılan temel izleri, verilen ölçülerde yer alan hatalar ve projede belirtilen parsel numarasındaki hatalar nedeniyle uygun olmadığına, 05.11.1999 tarih/ 660 sayılı ilke kararı doğrultusunda yeniden hazırlanacak rölöve-restitüsyon-restorasyon projelerinin Kurulumuza sunulmasından sonra konunun değerlendirilebileceğine karar verildi.

GENEL TANIM: Çanakkale İli, Gökçeada İlçesi, Bademli Köyü, Köyiçi Mevkinde, 113 ada, 17 parselde bulunan yapı, köy meydanına yakın bir alanda yer almaktadır. Genel olarak yıkık durumdadır.

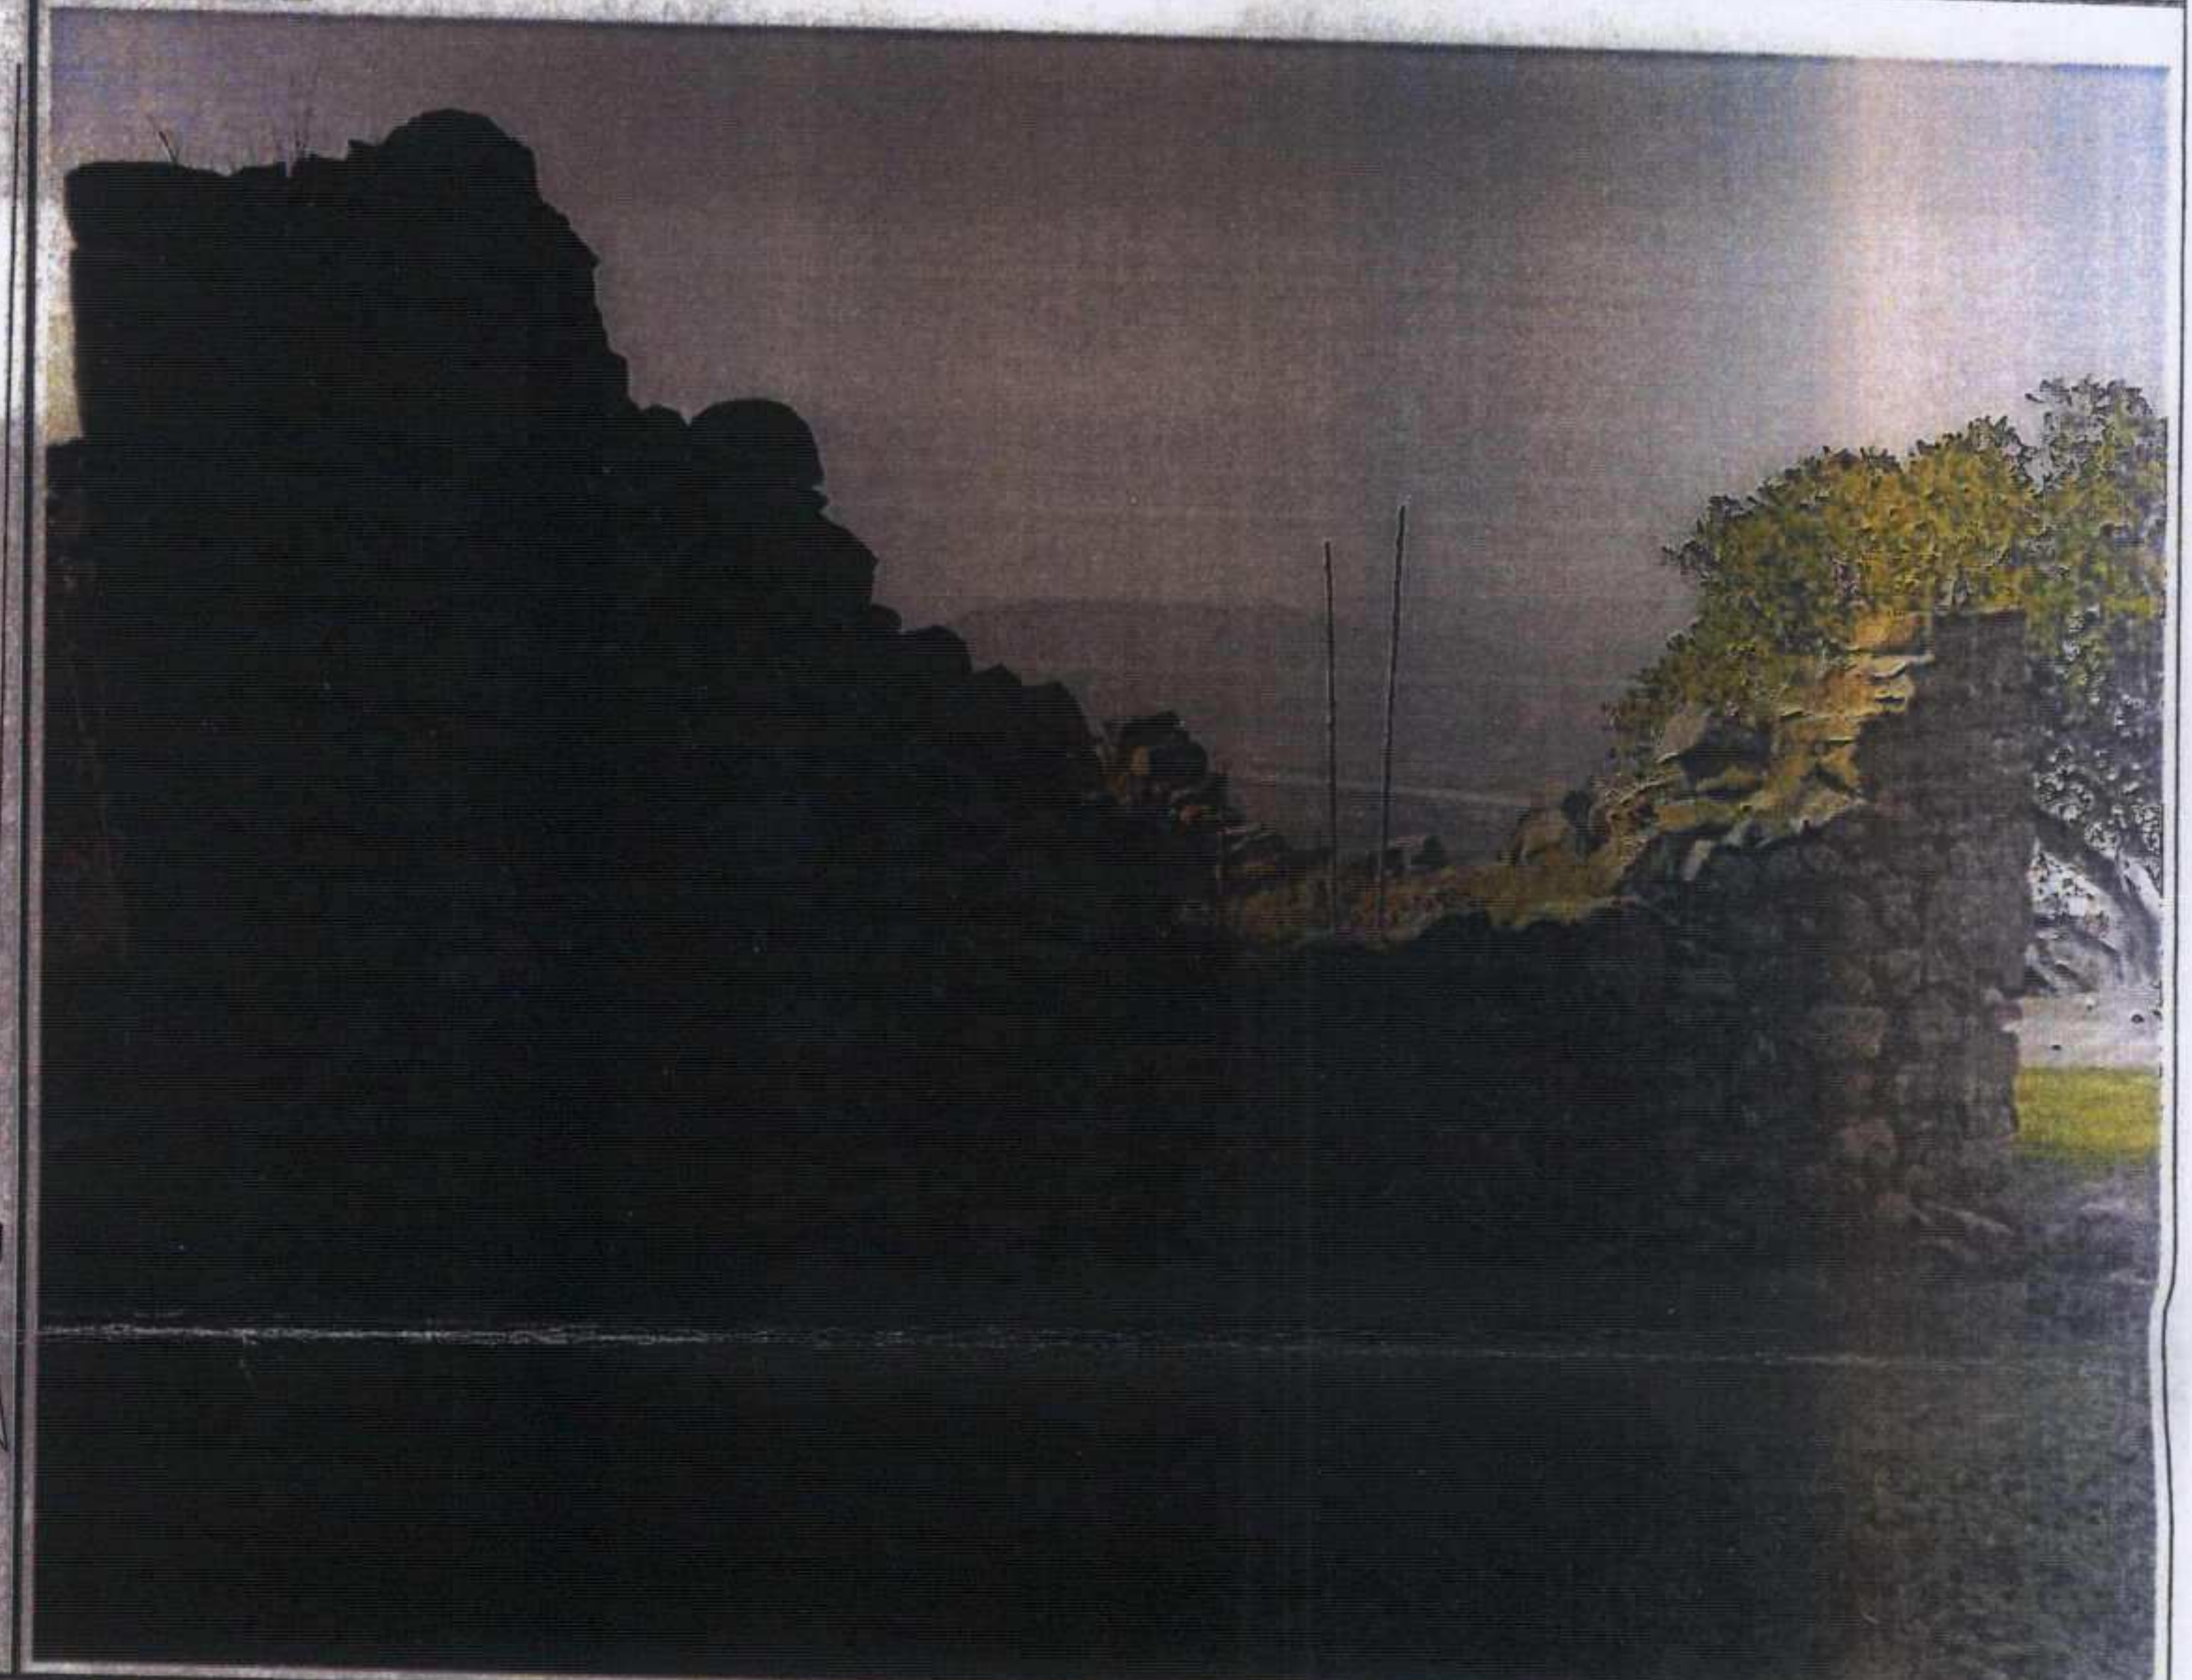
GÖZLEMLER: Yapının büyük bölümü yıkık durumda olmasına rağmen, beden duvarlarının bir bölümü mevcudiyetini korumaktadır.

| AYRINTILI TANIM: Çanakkale İli, Gökçeada İlçesi, Bademli Köyü'nde bulunan taşınmazın kabayonu taşlar kullanılarak yığma duvar tekniğinde inşa edildiği anlaşılmaktadır. Büyük bölümü yıkık olan taşınmazın beden duvarının bir kısmının ayakta olduğu görülmektedir. Tarihi fotoğraflar ve hazırlanan projeler incelendiğinde; dikdörtgen plana sahip ana taşınmazın beşik çatı ile örtüldüğü, 2 katlı olduğu görülmektedir. Taşınmazın inşa tekniği ve taşınmazda kullanılan malzemeler incelendiğinde Gökçeada'nın Köy dokusuna uygun bir taşınmaz olduğu anlaşılmaktadır. | TEKNİK BİLGİLER | SU | ELEKTRİK | ISITMA | KANALİZASYON |

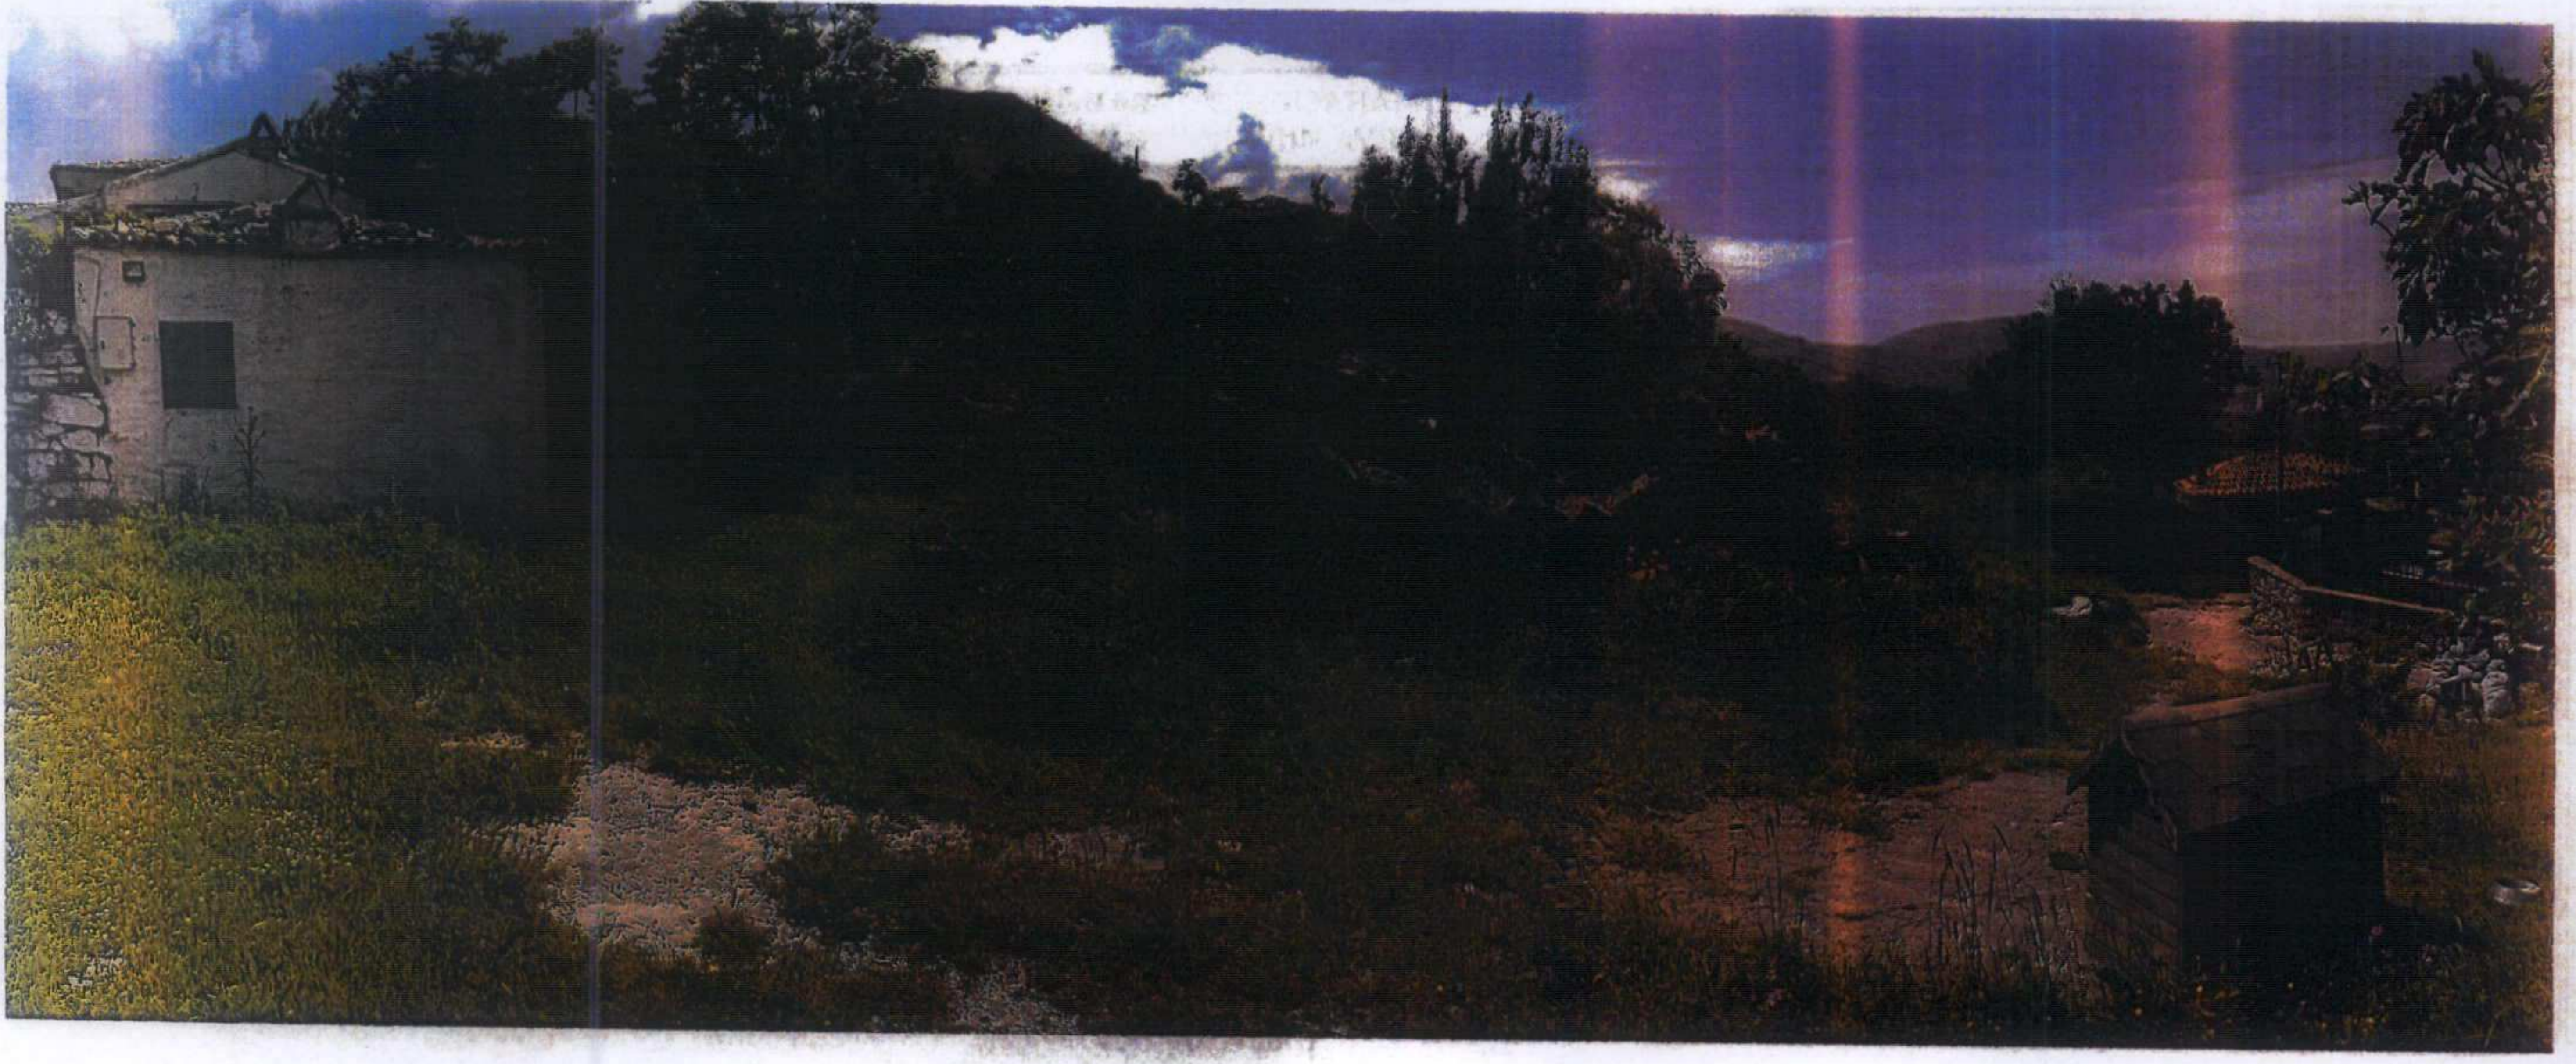
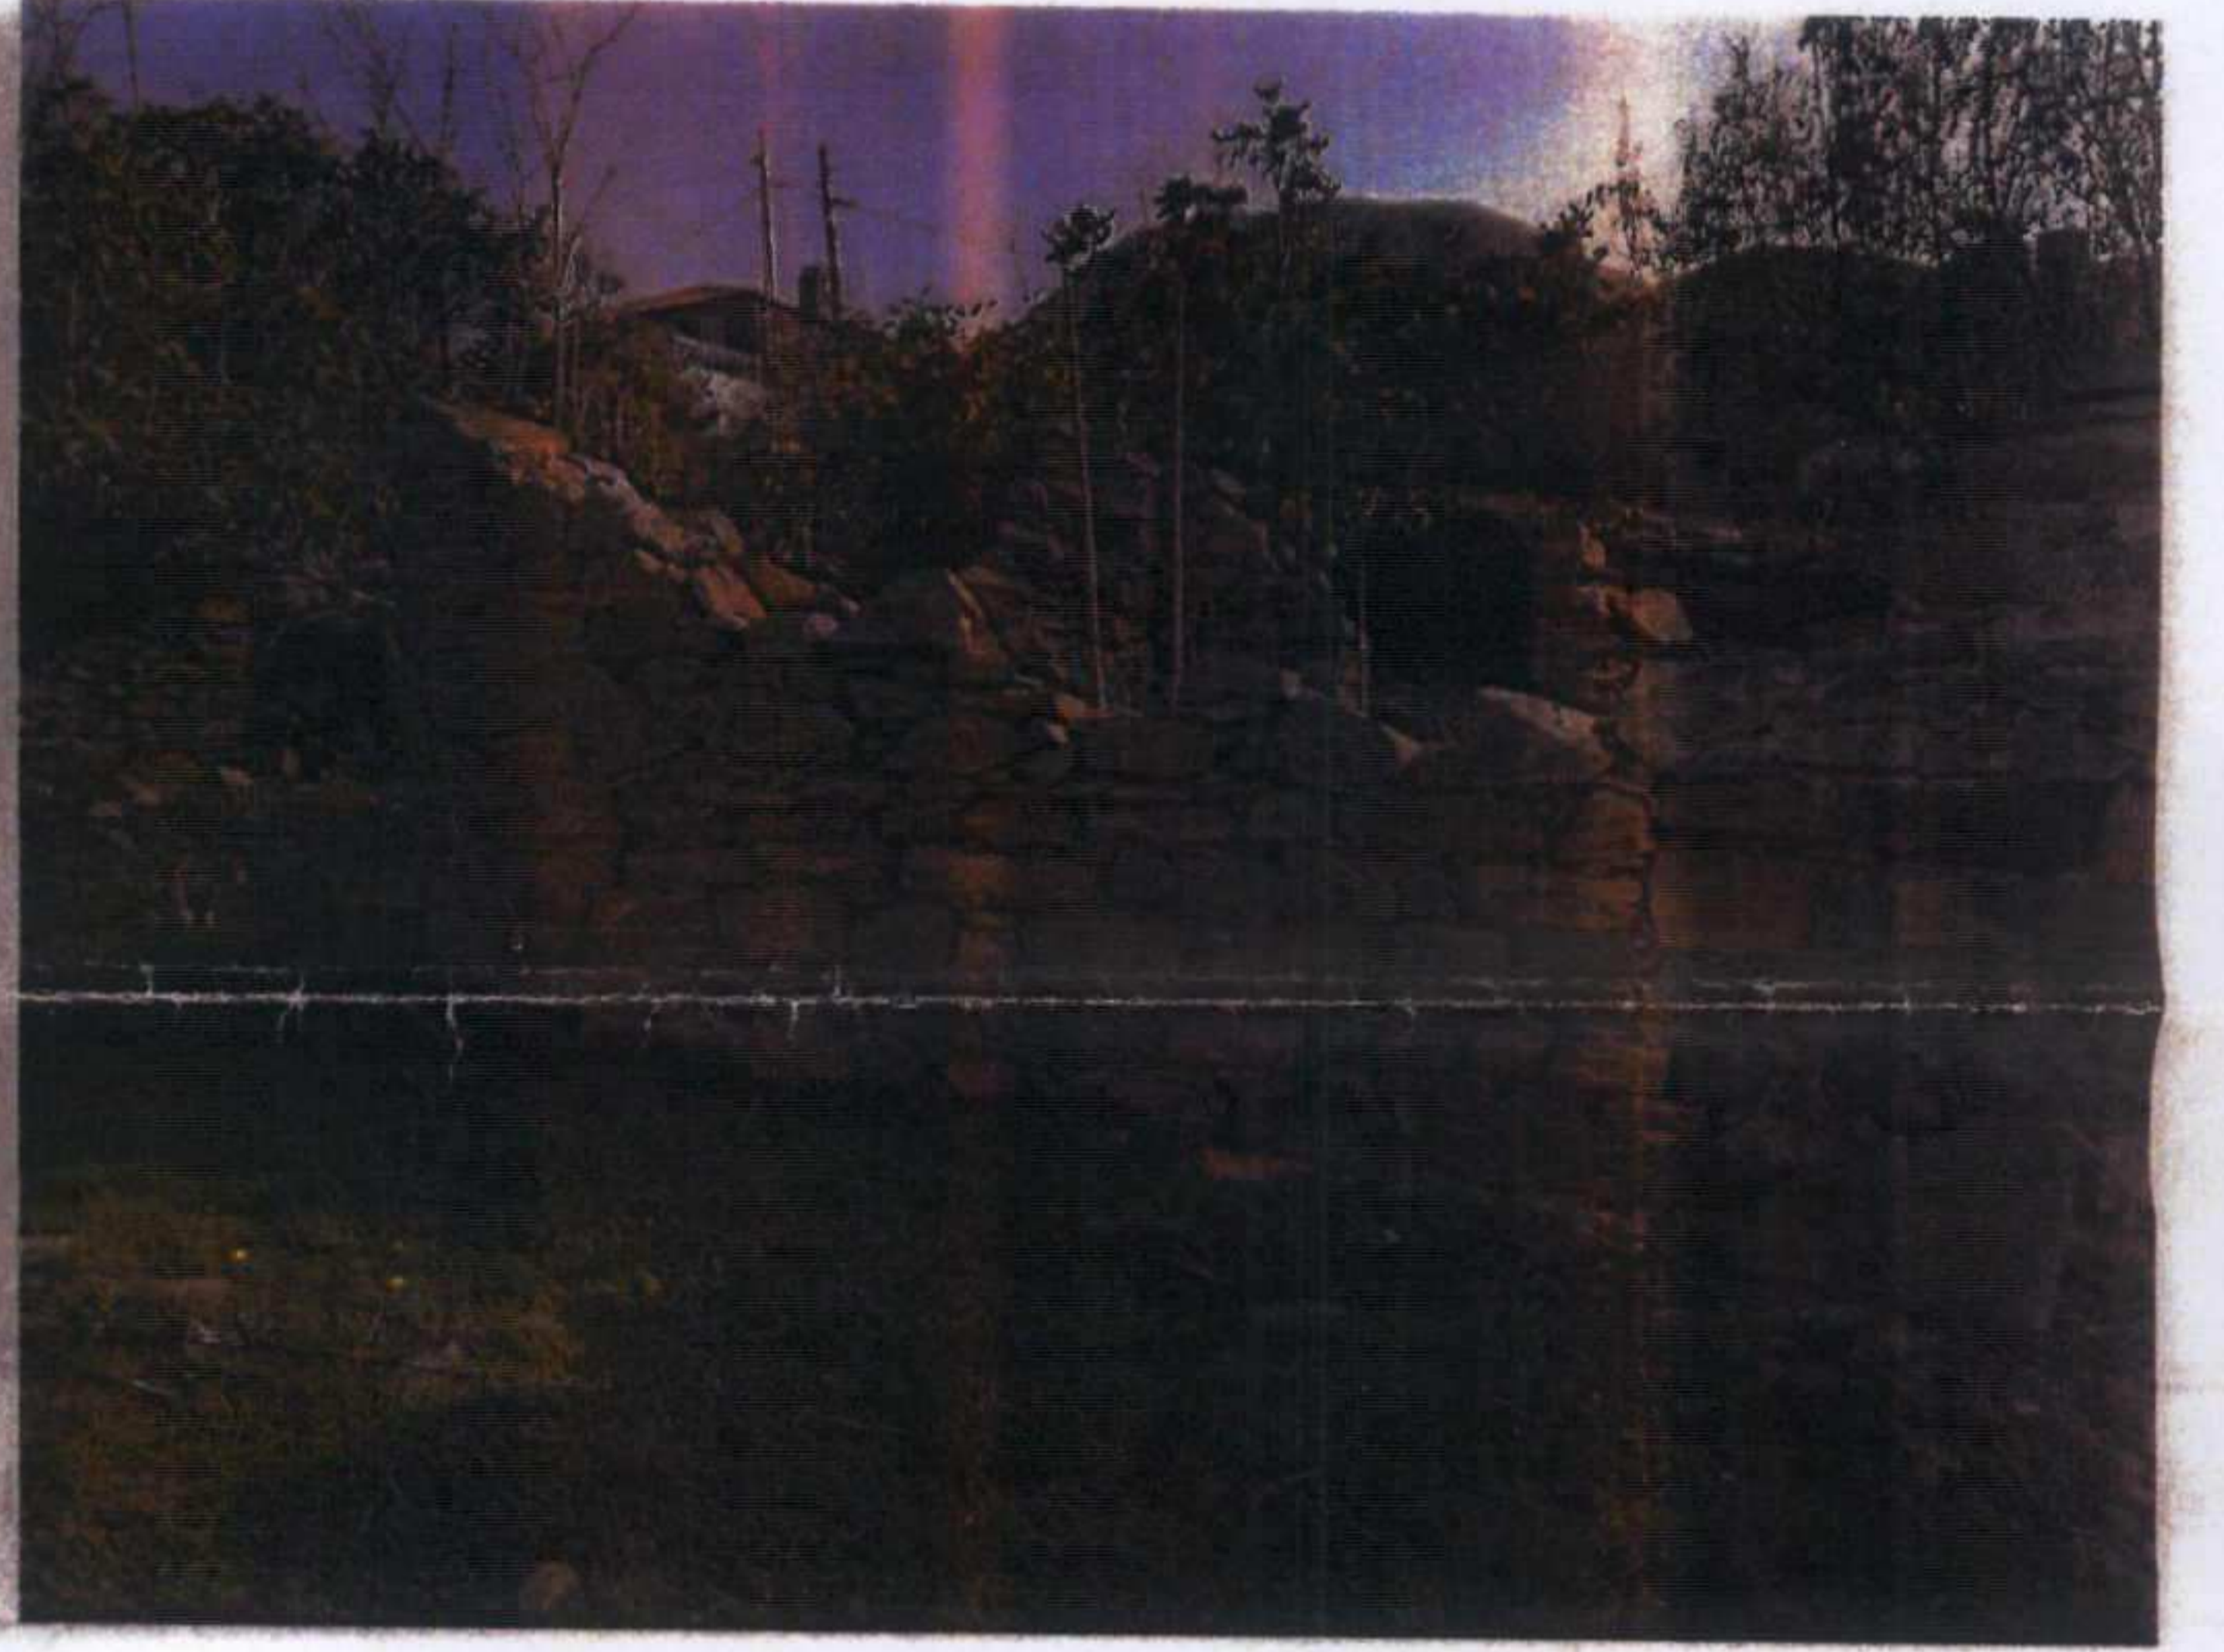
(Taşınmazın 2004 tarihli fotoğrafı)
