T.C.
KÜLTÜR VE TURİZM BAKANLIĞI
ÇANAKKALE KÜLTÜR VARLIKLARINI KORUMA BÖLGE KURULU
KARAR

Çanakkale İli, Gökçeada İlçesi, Zeytinli Köyü'nde ve tapununun 08-a-2-c-2-3 pafta, 112 ada, 6 parselinde ve özel mülkiyette kayıtlı, Zeytinli Köyü Kentsel Siti içinde kalan ve 23.09.2019/5594 sayılı Kararımız uyarınca başlatılan tescil çalışması sonucu Geleneksel Zeytinyağı İşliği'nin mimari, tarihi, estetik, mahalli, simgesel, belgesel, işlevsel, özgünlük, enderlik, onarılabirlik değerlerinin yanı sıra, yapısal durum, malzeme, yapım tekniği ve biçim bakımından özellik göstermesi, çevre kimliğine, dokusuna katkıda bulunması, yöresel üretim biçimini yansıtıyor olması nedenleri ile hazırlanan Tescil Fişi'nin uygun olduğuna, Yapının 2863 sayılı Kanun'un 6. Maddesi uyarınca tescil edilerek Koruma Grubu'nun 2 olarak belirlenmesine, Restitüsyon Projesinde Geleneksel Zeytinyağı Üretim sürecinin tam algılanamadığı nedeni ile Dosya Eki Restitüsyon Projesi'nin yeterli olmadığına, yapıdaki izler, korunmuş kısımları, benzer işliklerden yararlanılarak yapılacak analiz sonucu tekrar hazırlanarak, Restorasyon Projesinin ise Geleneksel Zeytinyağı Üretim sürecinin algılanmasına sağlayacak öğeler korunarak, tekr

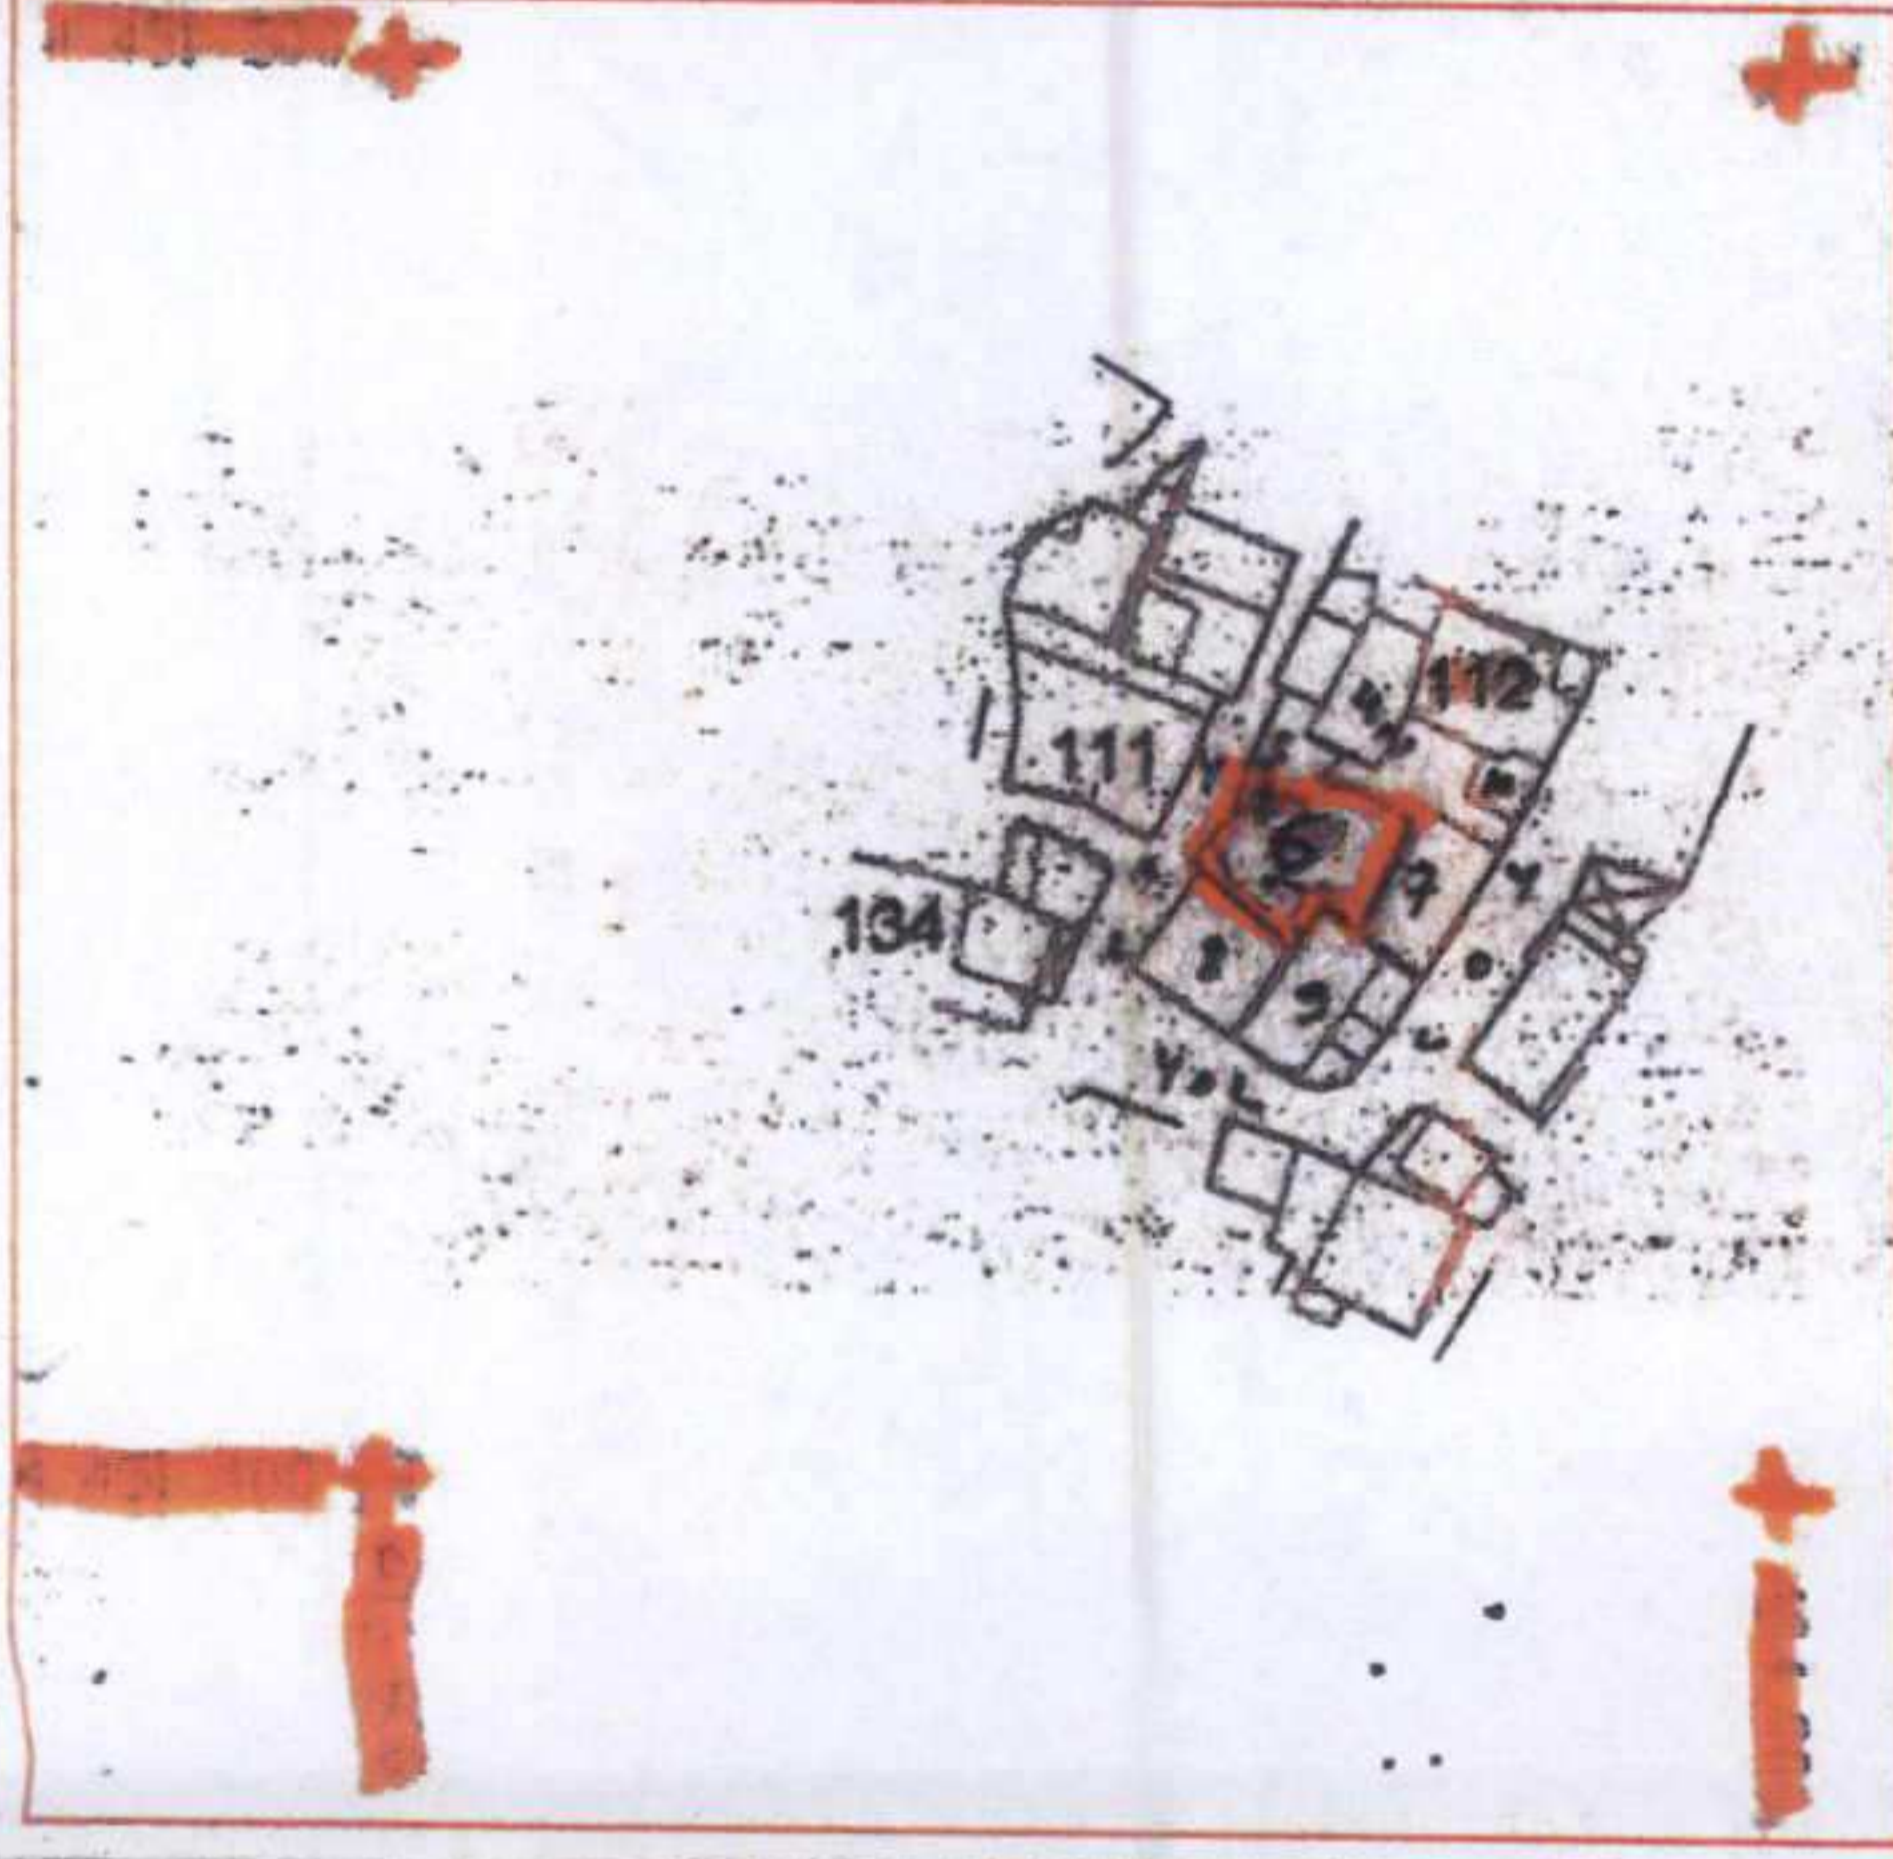
HARİTA PLANI:

GENEL TANIM: Çanakkale İli, Gökçeada İlçesi, Zeytinli Köyü'nde yer almaktadır.

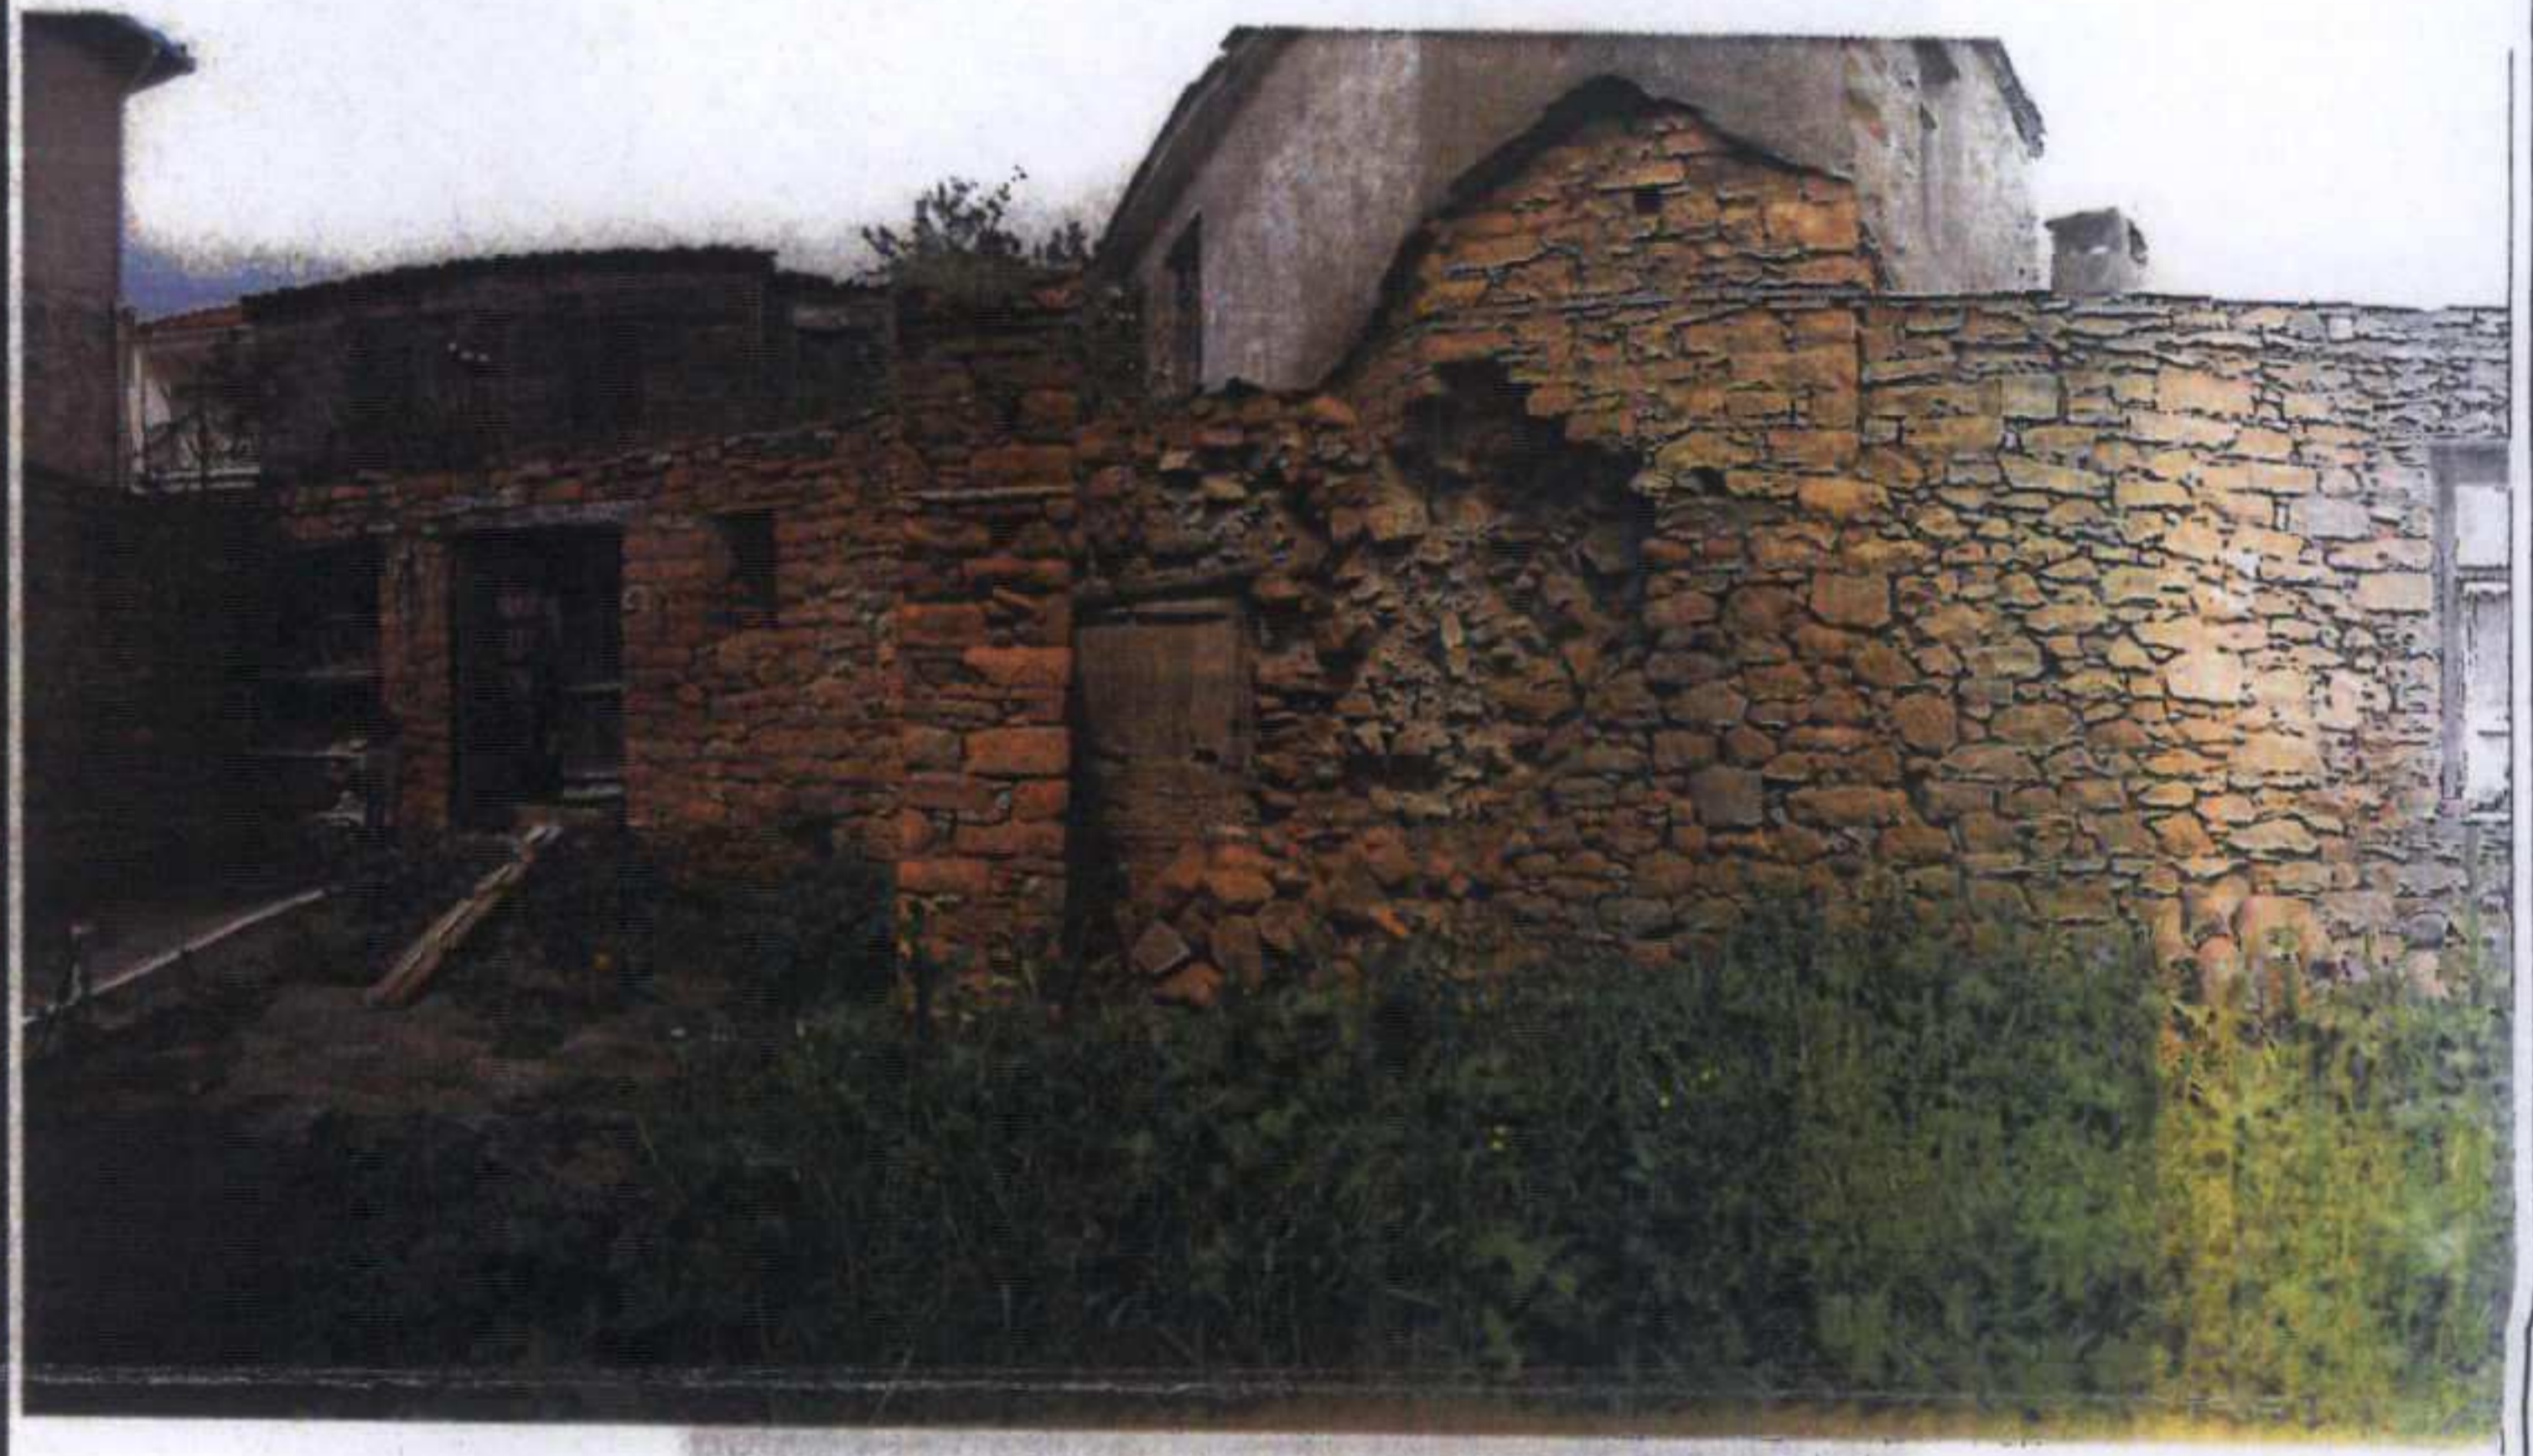
FOTOĞRAF:

YAPILAN ONARIMLAR: Hiçbir onarım saptanamayan kısmen yıkık bir Yapı.

Yığma sistemle inşa edilen Yapının üst örtüsü tamamen, beden duvarları kısmen, yok olmuş, -Kuzeybatı Cephesinden üç basamakla toprak zeminine inilen Zeytin İşliğinde üretim sürecinde kullanılan donanımlardan hiç biri günümüze ulaşamamıştır. Yapıya giriş 1.30/2.10 m. ebatında çift kanatlı ahşap bir kapı ile sağlanmakta, yine bu cephede biri kapatılmış üç adet pencere bulunmaktadır. Girişin sağında Kalikancaros (tüylü hayvana benzeyen, insanları tedirgin eden yaratık) tasviri bulunmaktadır. -Kuzeydoğu Cephesine ve Güneybatı Cephesinde iki adet pencere dışında hiçbir açıklık bulunmamakta olup yığma taş duvar tekniği ile örülmüş bir yapıdır. -Yapı içinde güneybatı duvarında 1.06/0.85 m. ebatlarında ahşap lentolu bir niş bulunmaktadır.

ÖNERİLEN KULLANIMI: Zeytinyağ Müzesi
