T.C.
KÜLTÜR VE TURİZM BAKANLIĞI
ÇANAKKALE KÜLTÜR VARLIKLARINI KORUMA BÖLGE KURULU
KARAR

Çanakkale İli, Gökçeada İlçesi, Zeytinli Köyü'nde ve tapununun 08-a-2-c-2-3 pafta, 112 ada, 6 parselinde ve özel mülkiyette kayıtlı, Zeytinli Köyü Kentsel Siti içinde kalan ve 23.09.2019/5594 sayılı Kararımız uyarınca başlatılan tescil çalışması sonucu Geleneksel Zeytinyağı İşliği'nin mimari, tarihi, estetik, mahalli, simgesel, belgesel, işlevsel, özgünlük, enderlik, onarılabirlik değerlerinin yanı sıra, yapısal durum, malzeme, yapım tekniği ve biçim bakımından özellik göstermesi, çevre kimliğine, dokusuna katkıda bulunması, yöresel üretim biçimini yansıtıyor olması nedenleri ile hazırlanan Tescil Fişi'nin uygun olduğuna, Yapının 2863 sayılı Kanun'un 6. Maddesi uyarınca tescil edilerek Koruma Grubu'nun 2 olarak belirlenmesine, Restitüsyon Projesinde Geleneksel Zeytinyağı Üretim sürecinin tam algılanamadığı nedeni ile Dosya Eki Restitüsyon Projesi'nin yeterli olmadığına, yapıdaki izler, korunmuş kısımları, benzer işliklerden yararlanılarak yapılacak analiz sonucu tekrar hazırlanarak, Restorasyon Projesinin ise Geleneksel Zeytinyağı Üretim sürecinin algılanmasına sağlayacak öğeler korunarak, tekr

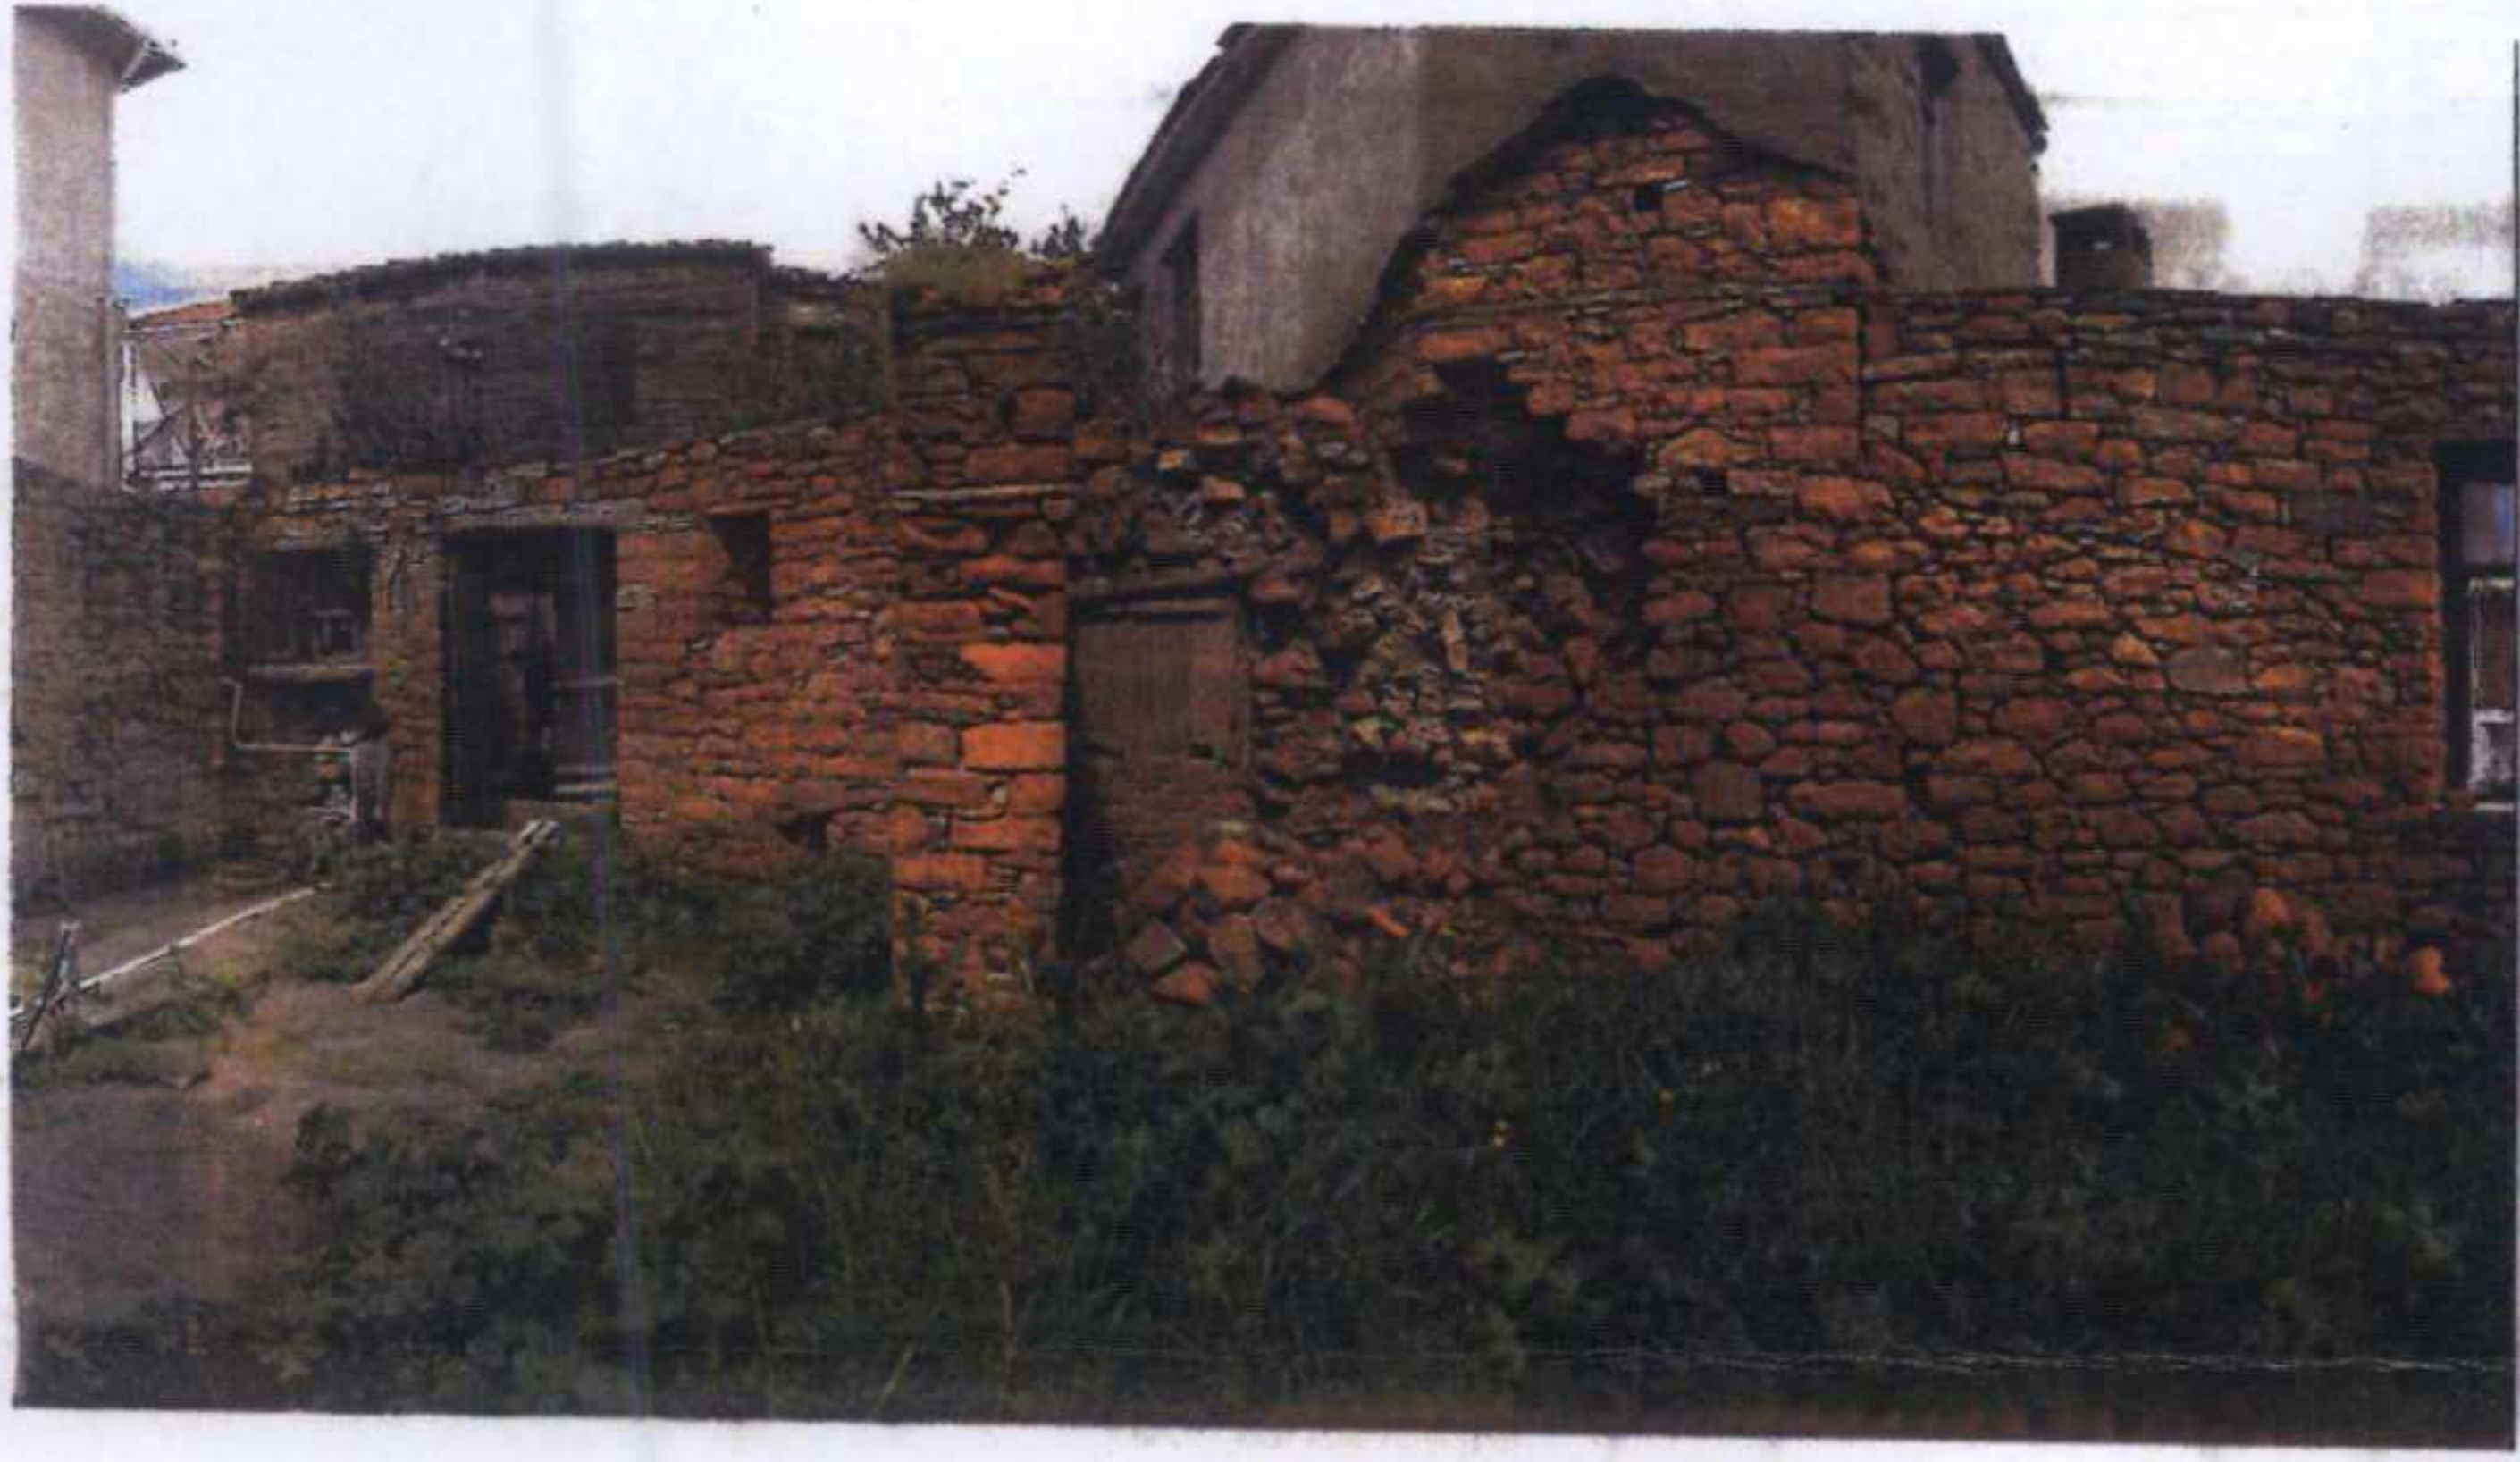
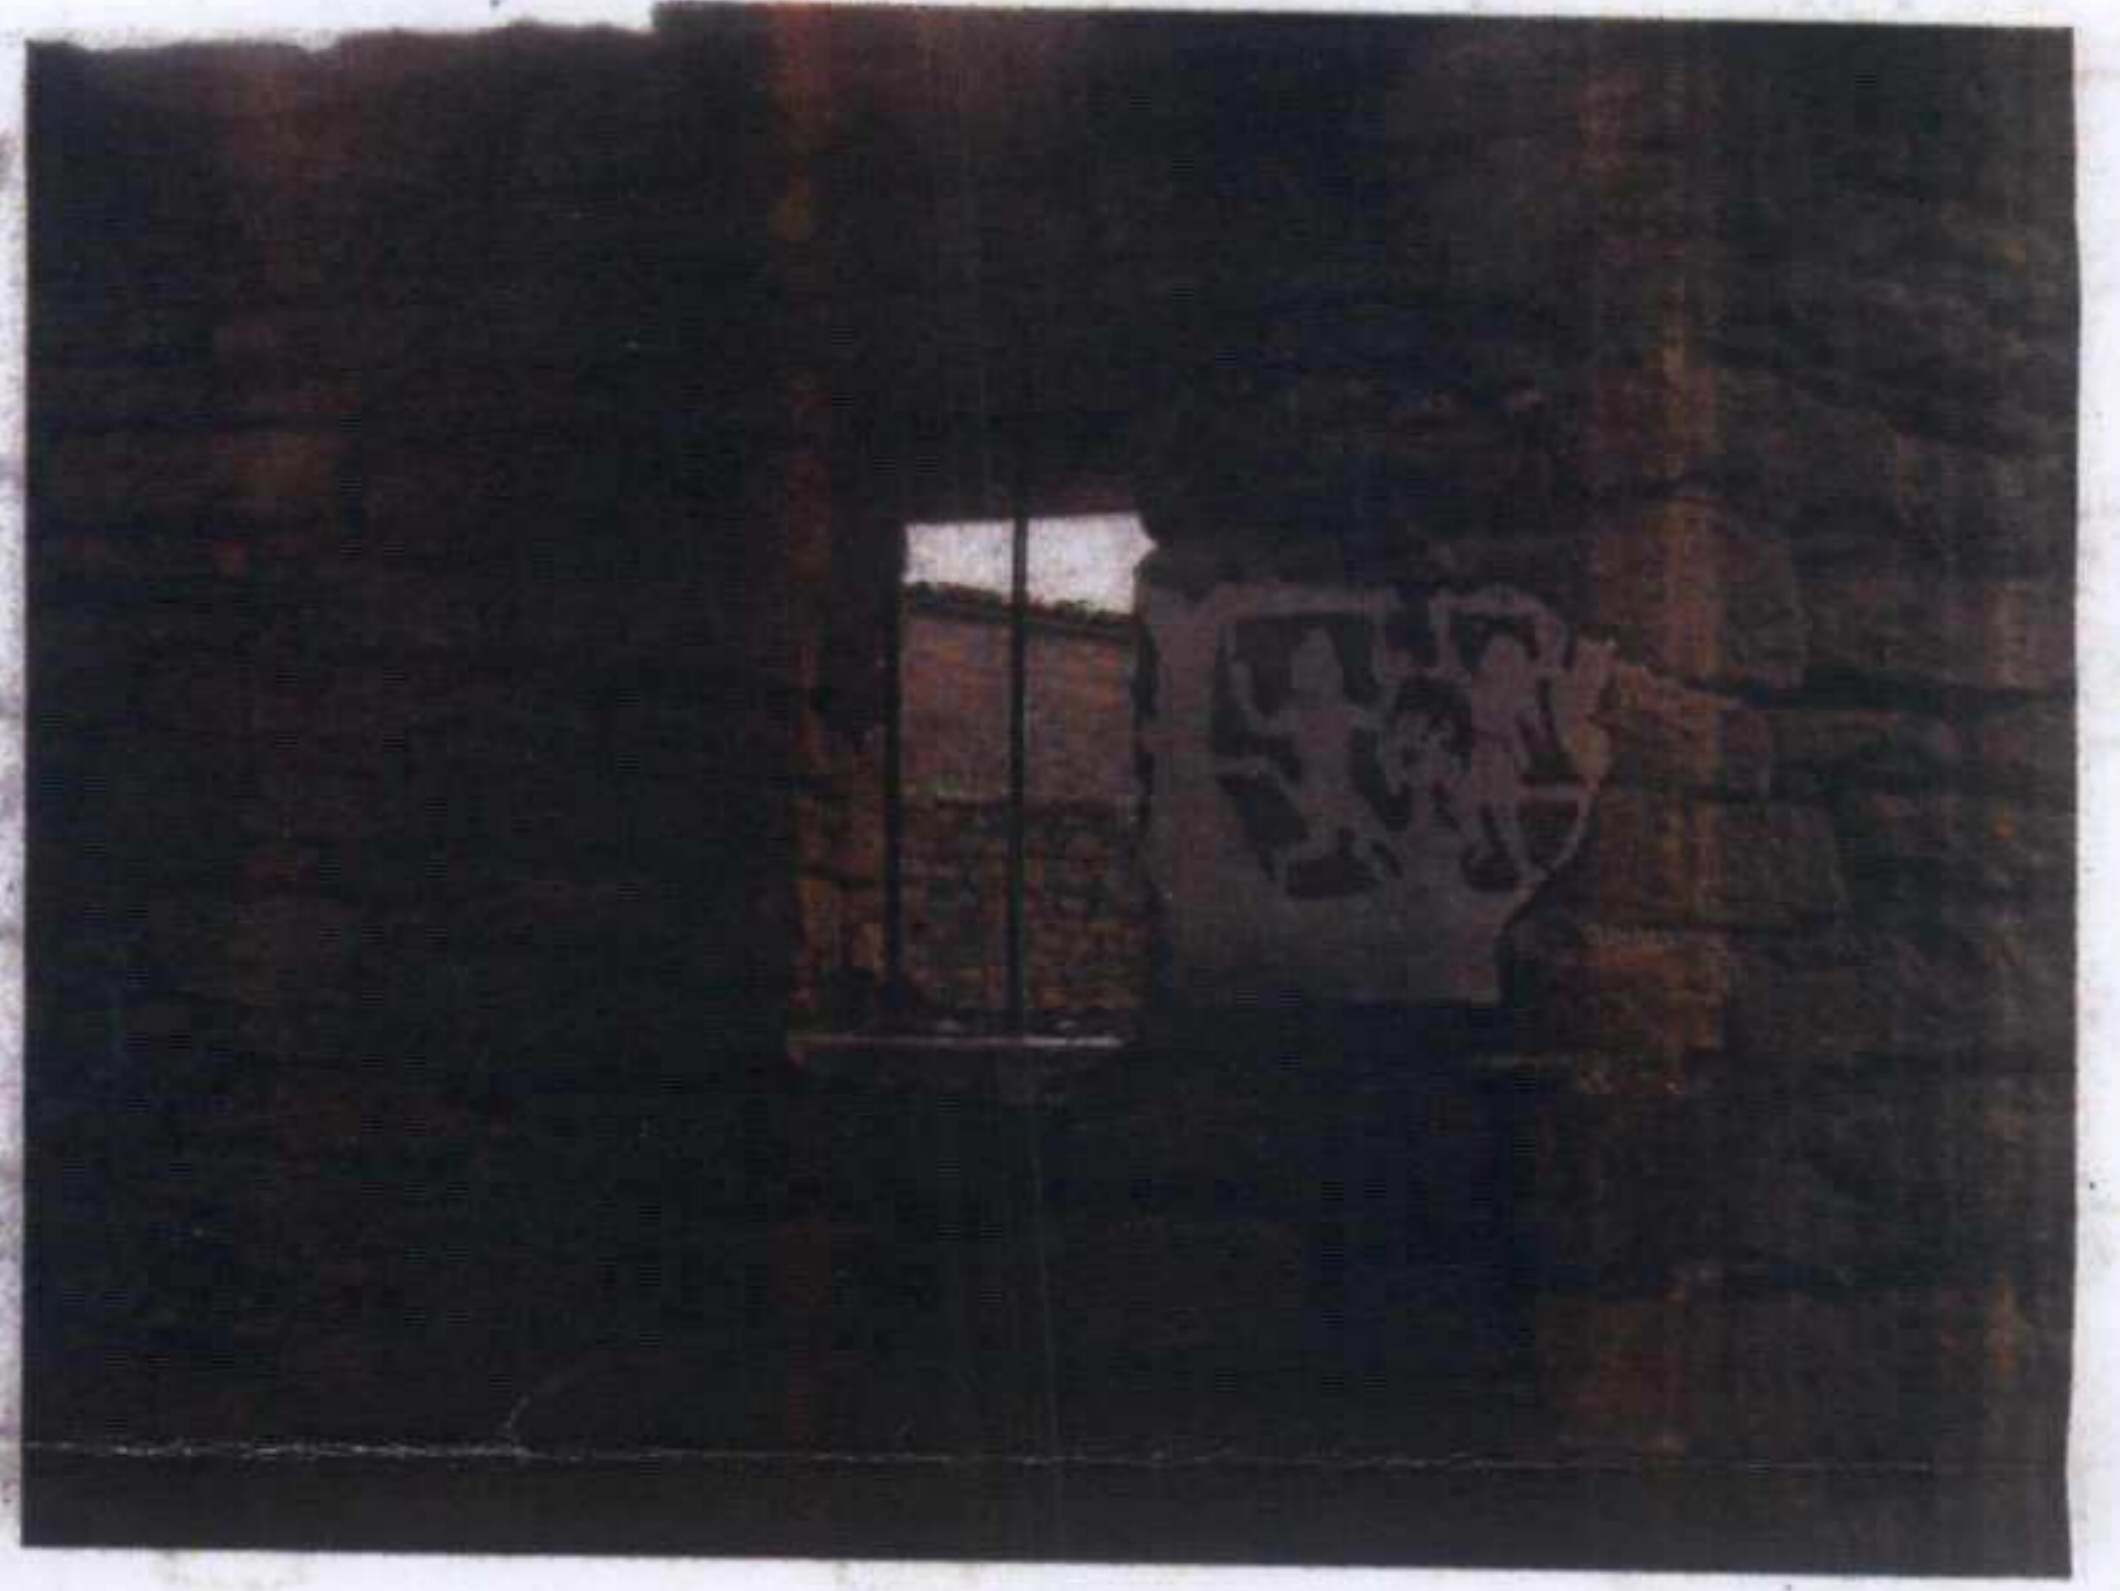
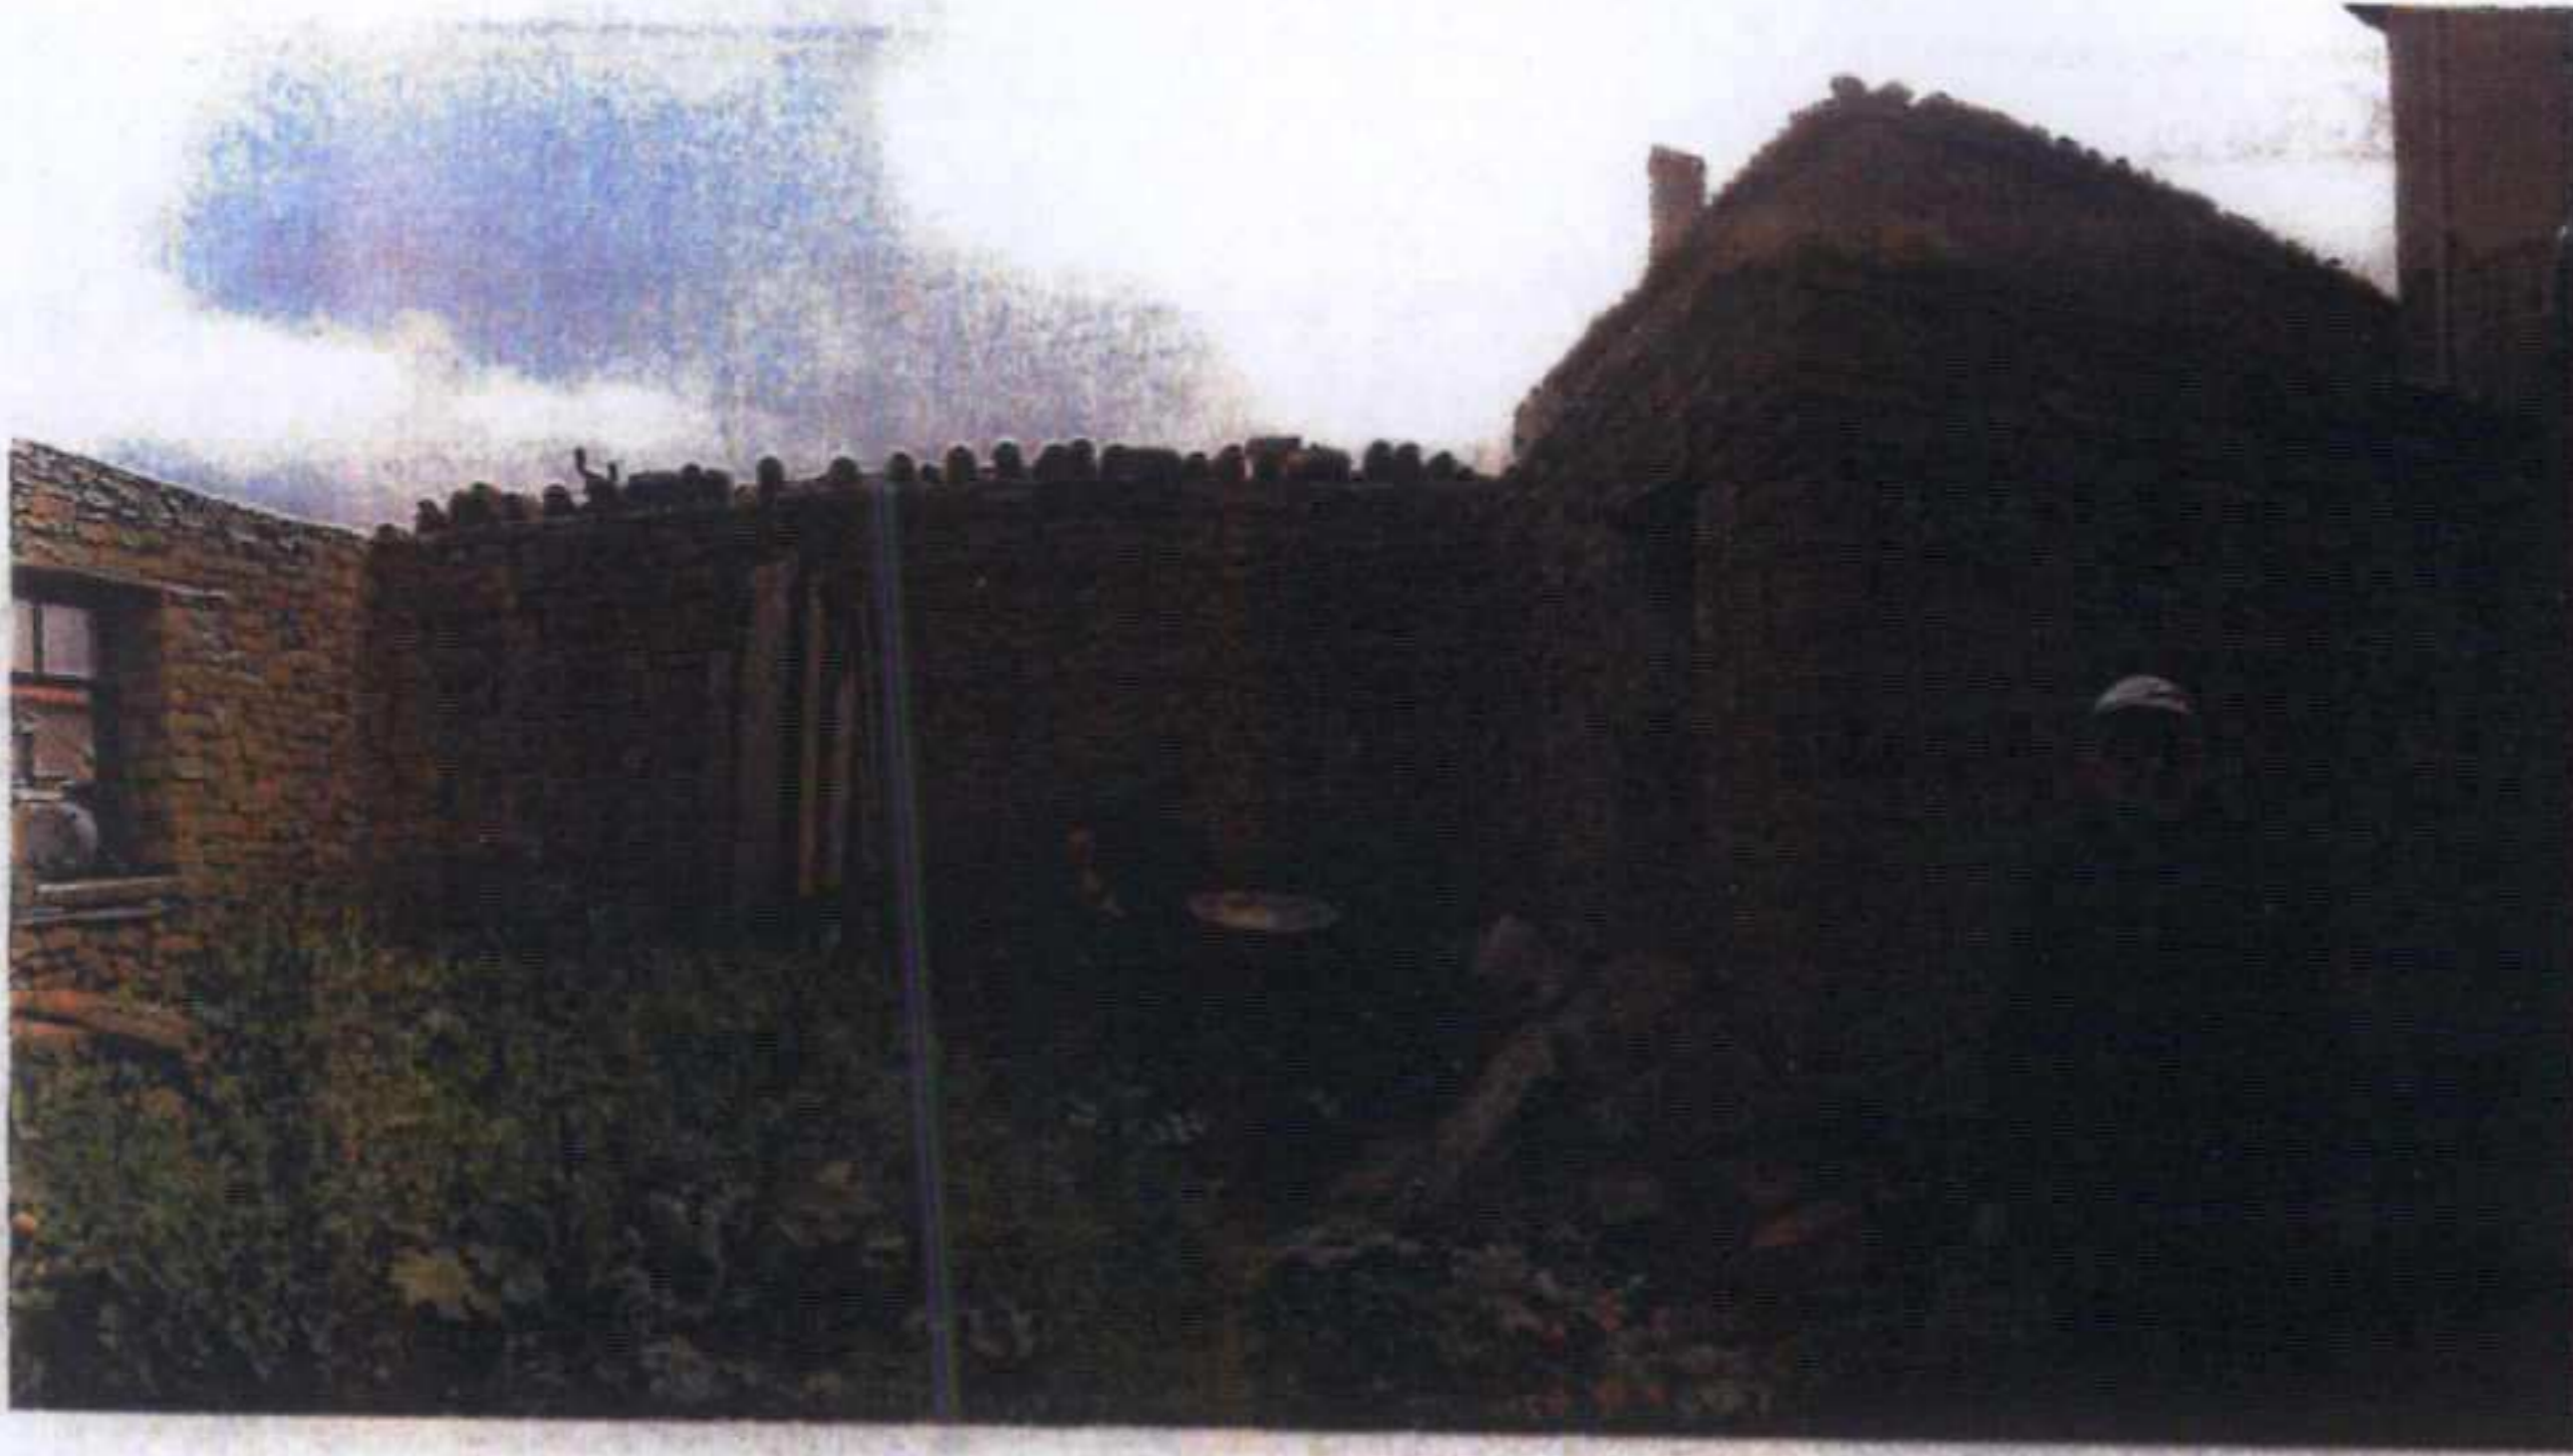
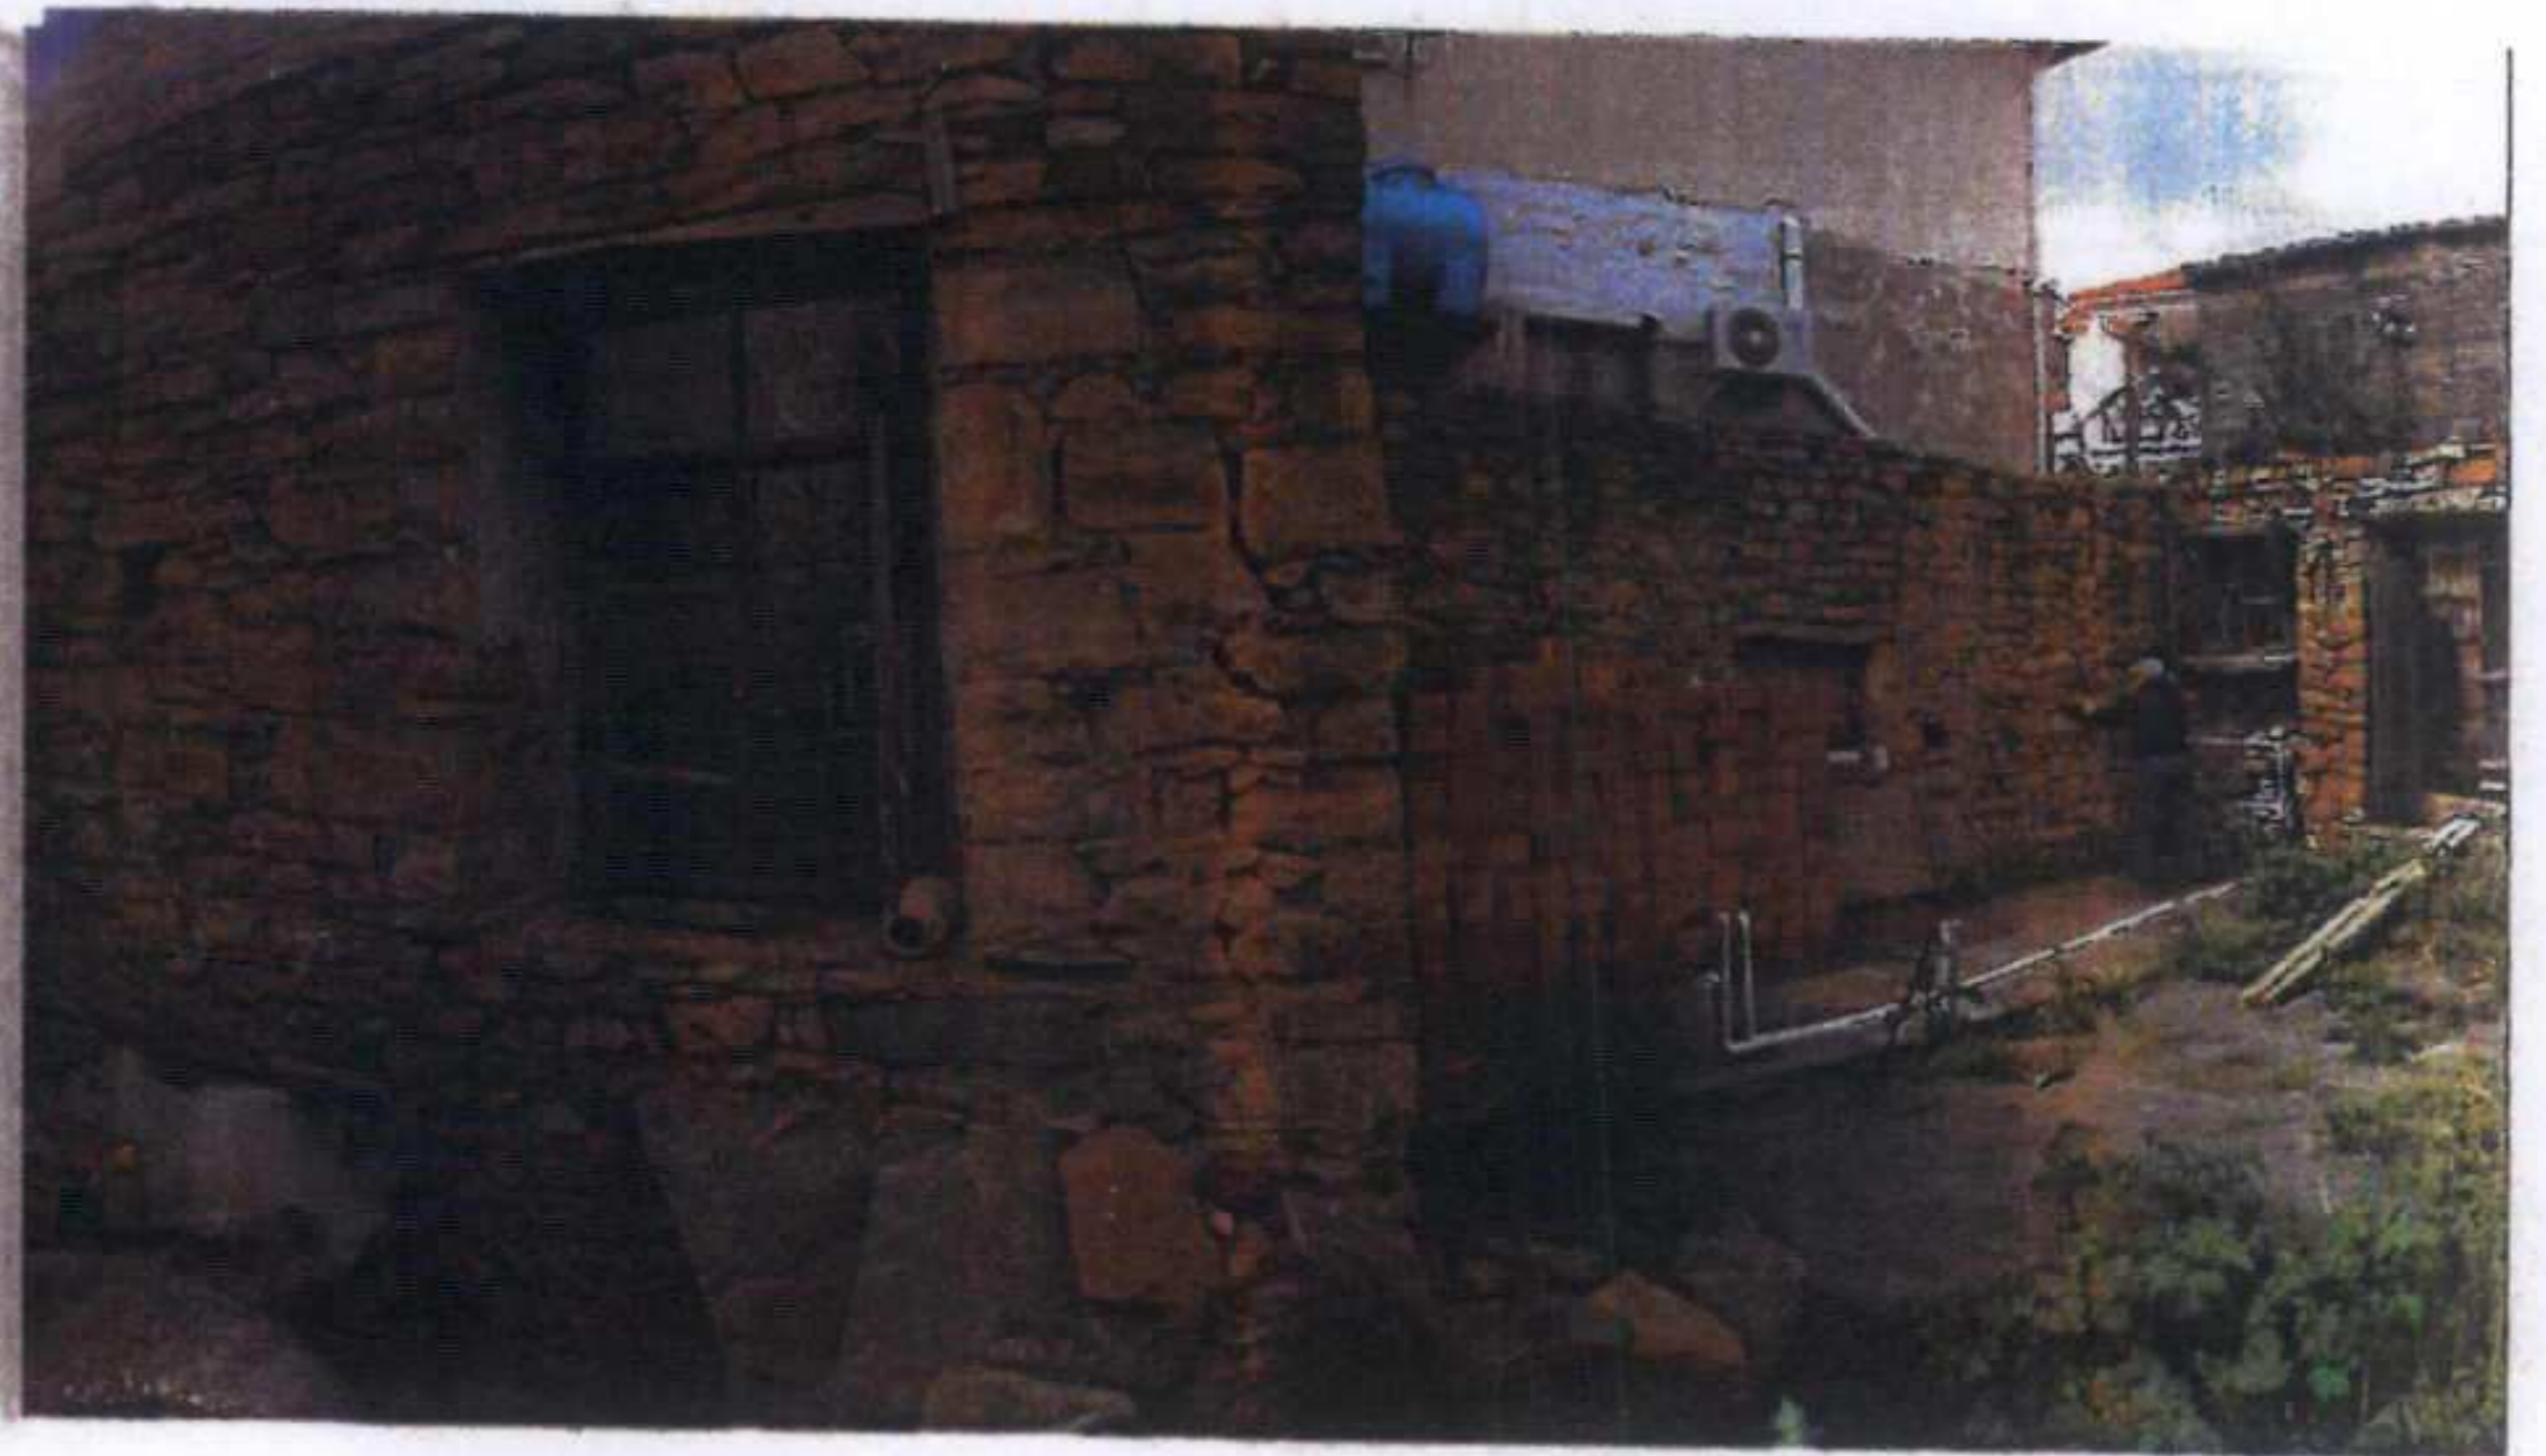
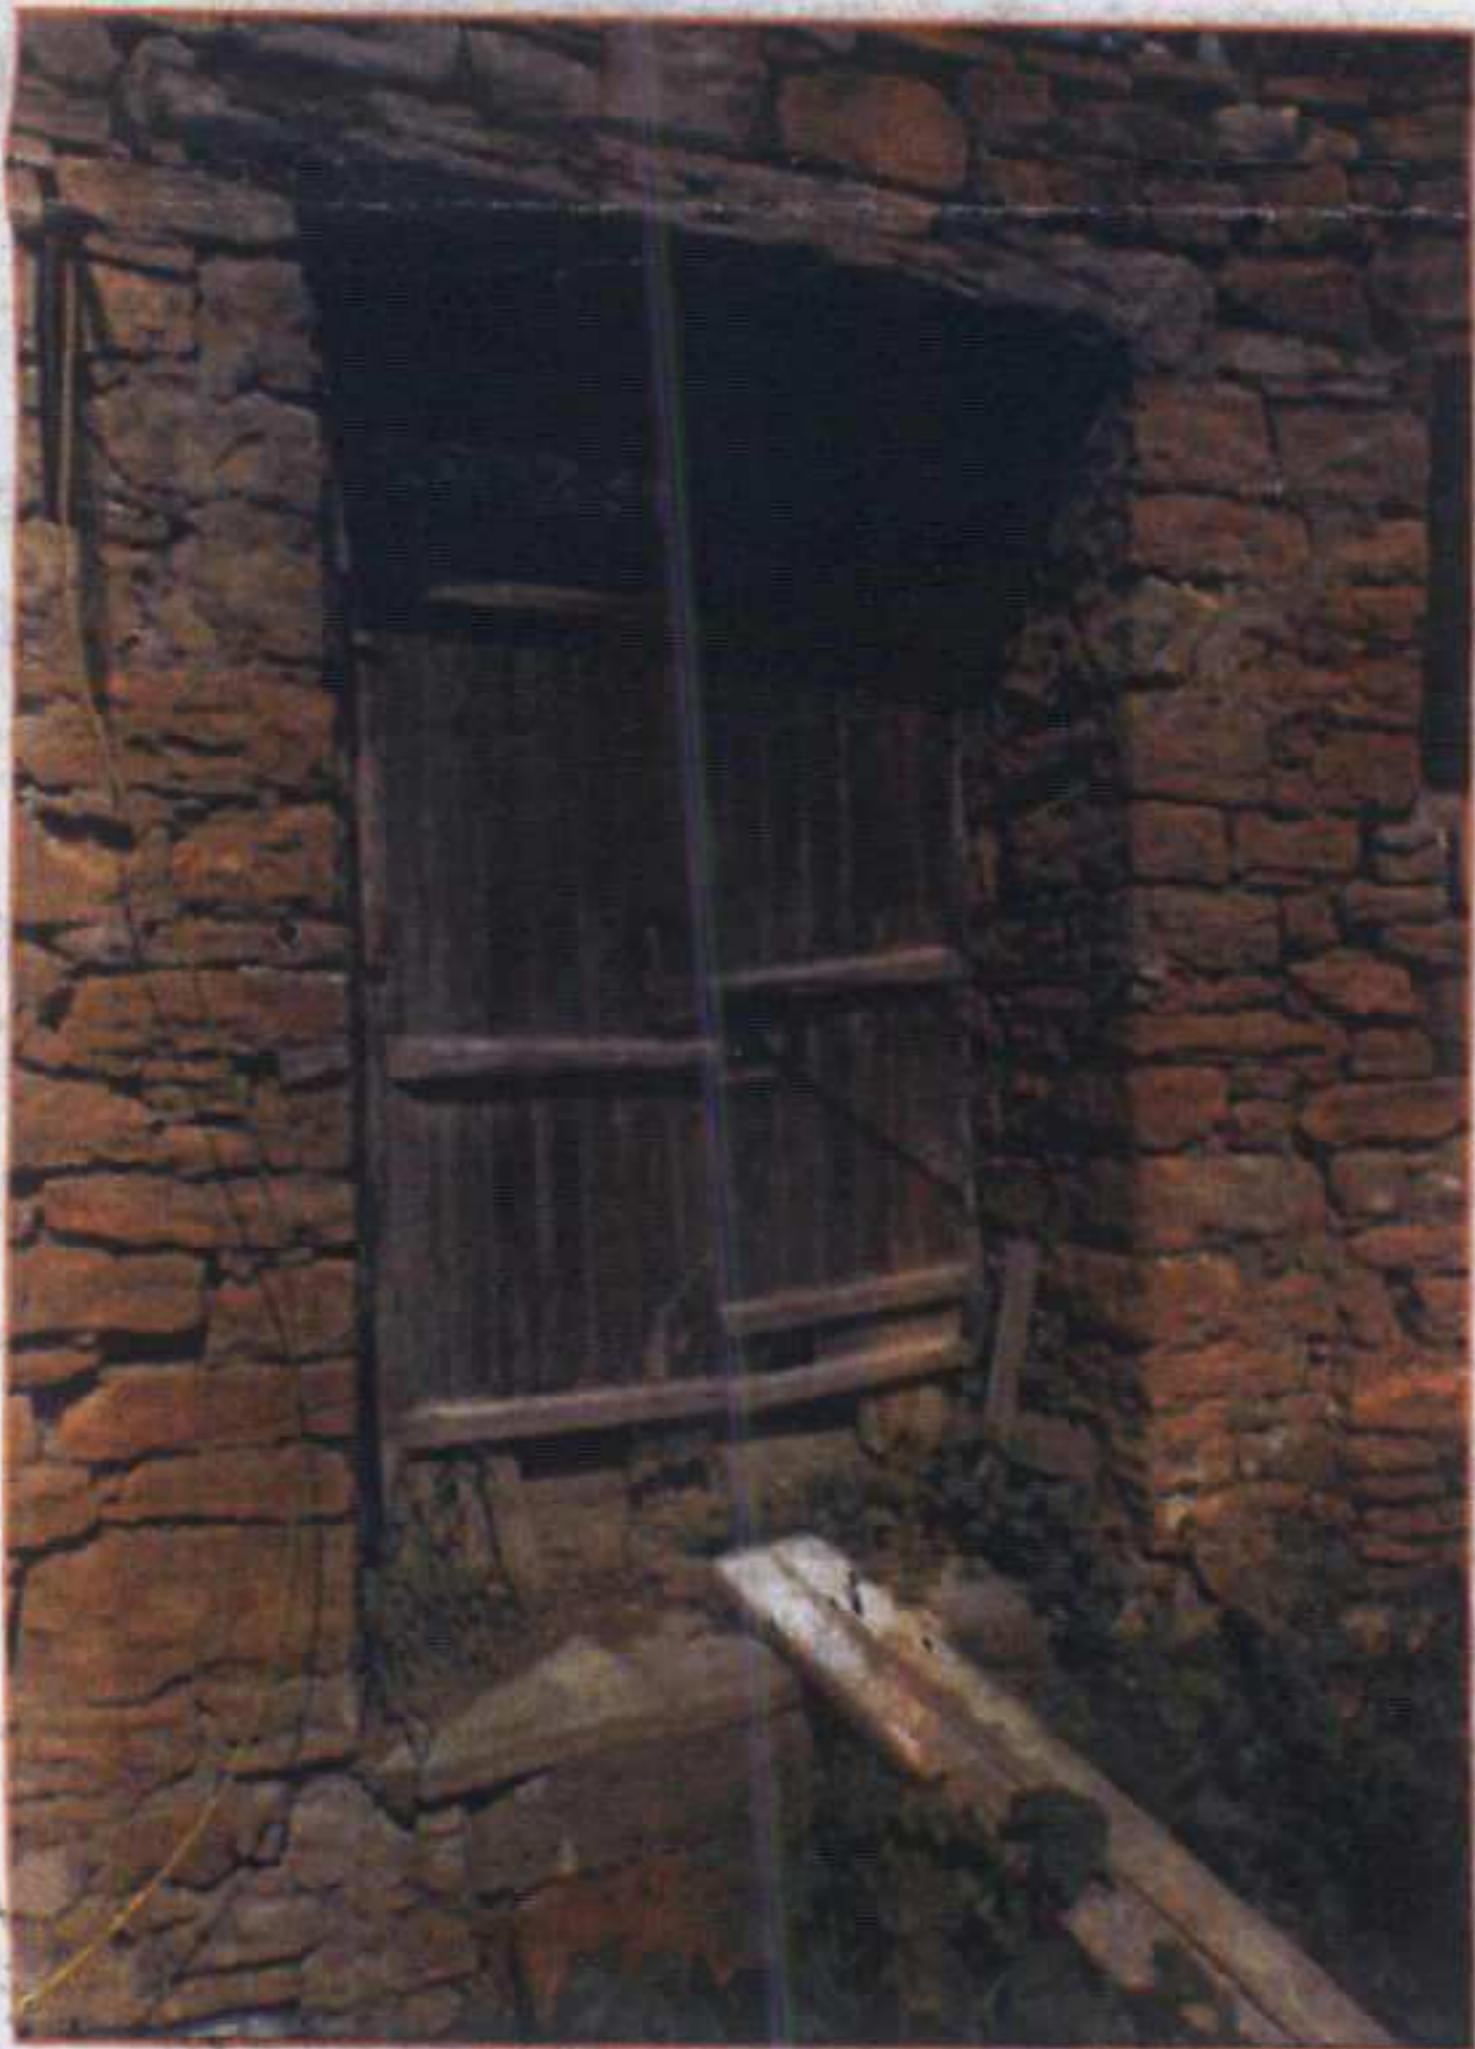
Yığma sistemle inşa edilen Yapının üst örtüsü tamamen, beden duvarları kısmen, yok olmuş, -Kuzeybatı Cephesinden üç basamakla toprak zeminine inilen Zeytin İşliğinde üretim sürecinde kullanılan donanımlardan hiç biri günümüze ulaşamamıştır. Yapıya giriş 1.30/2.10 m. ebatında çift kanatlı ahşap bir kapı ile sağlanmakta, yine bu cephede biri kapatılmış üç adet pencere bulunmaktadır. Girişin sağında Kalikancaros (tüylü hayvana benzeyen, insanları tedirgin eden yaratık) tasviri bulunmaktadır. -Kuzeydoğu Cephesine ve Güneybatı Cephesinde iki adet pencere dışında hiçbir açıklık bulunmamakta olup yığma taş duvar tekniği ile örülmüş bir yapıdır. -Yapı içinde güneybatı duvarında 1.06/0.85 m. ebatlarında ahşap lentolu bir niş bulunmaktadır.
