**T.C.**  
**KÜLTÜR VE TURİZM BAKANLIĞI**  
**ÇANAKKALE KÜLTÜR VARLIKLARINI KORUMA BÖLGE KURULU**  
**K A R A R**

**Toplantı Tarihi ve No : 25.11.2019/266**  
**Karar Tarihi No : 25.11.2019/5769**

Çanakkale İli, Gökçeada İlçesi, Eskibademli köyünde bulunan, Kentsel Sit Alanında kalan, özel mülkiyete kayıtlı, 112 ada, E:6, Y:11 parseldeki taşınmazın sunulan eski tarihli fotoğraflar doğrultusunda 2863 sayılı Yasanın 6.ve 7.maddeleri kapsamında tespit ve tescil kıstaslarını taşıdığı, cephe karakteristiği ile özellikleri açısından dönem özellikleri gösteren özgün nitelikli bir yapı olduğu anlaşıldığından sivil mimarlık örneği yapı olarak tescil edilmesine; koruma grubunun 2.grup olarak belirlenmesine; hazırlanan tescil fişi ile sunulan rölöve projesinin uygun olduğuna; restitüsyon projesinin uygun olmadığına; taşınmaz çatısının bitişik 9 parseldeki tescilli taşınmaz ile ortak olduğu anlaşıldığından yapılacak uygulamalara ilişkin bitişik taşınmazın mülkiyet sahiplerinden alınacak muvaffakatname ile birlikte Kültür ve Tabiat Varlıklarını Koruma Yüksek Kurulunun 05.11.1999 tarih ve 660 sayılı ilke kararı kapsamında hazırlanacak restitüsyon ve restorasyon projelerinin Kurulumuza iletilme

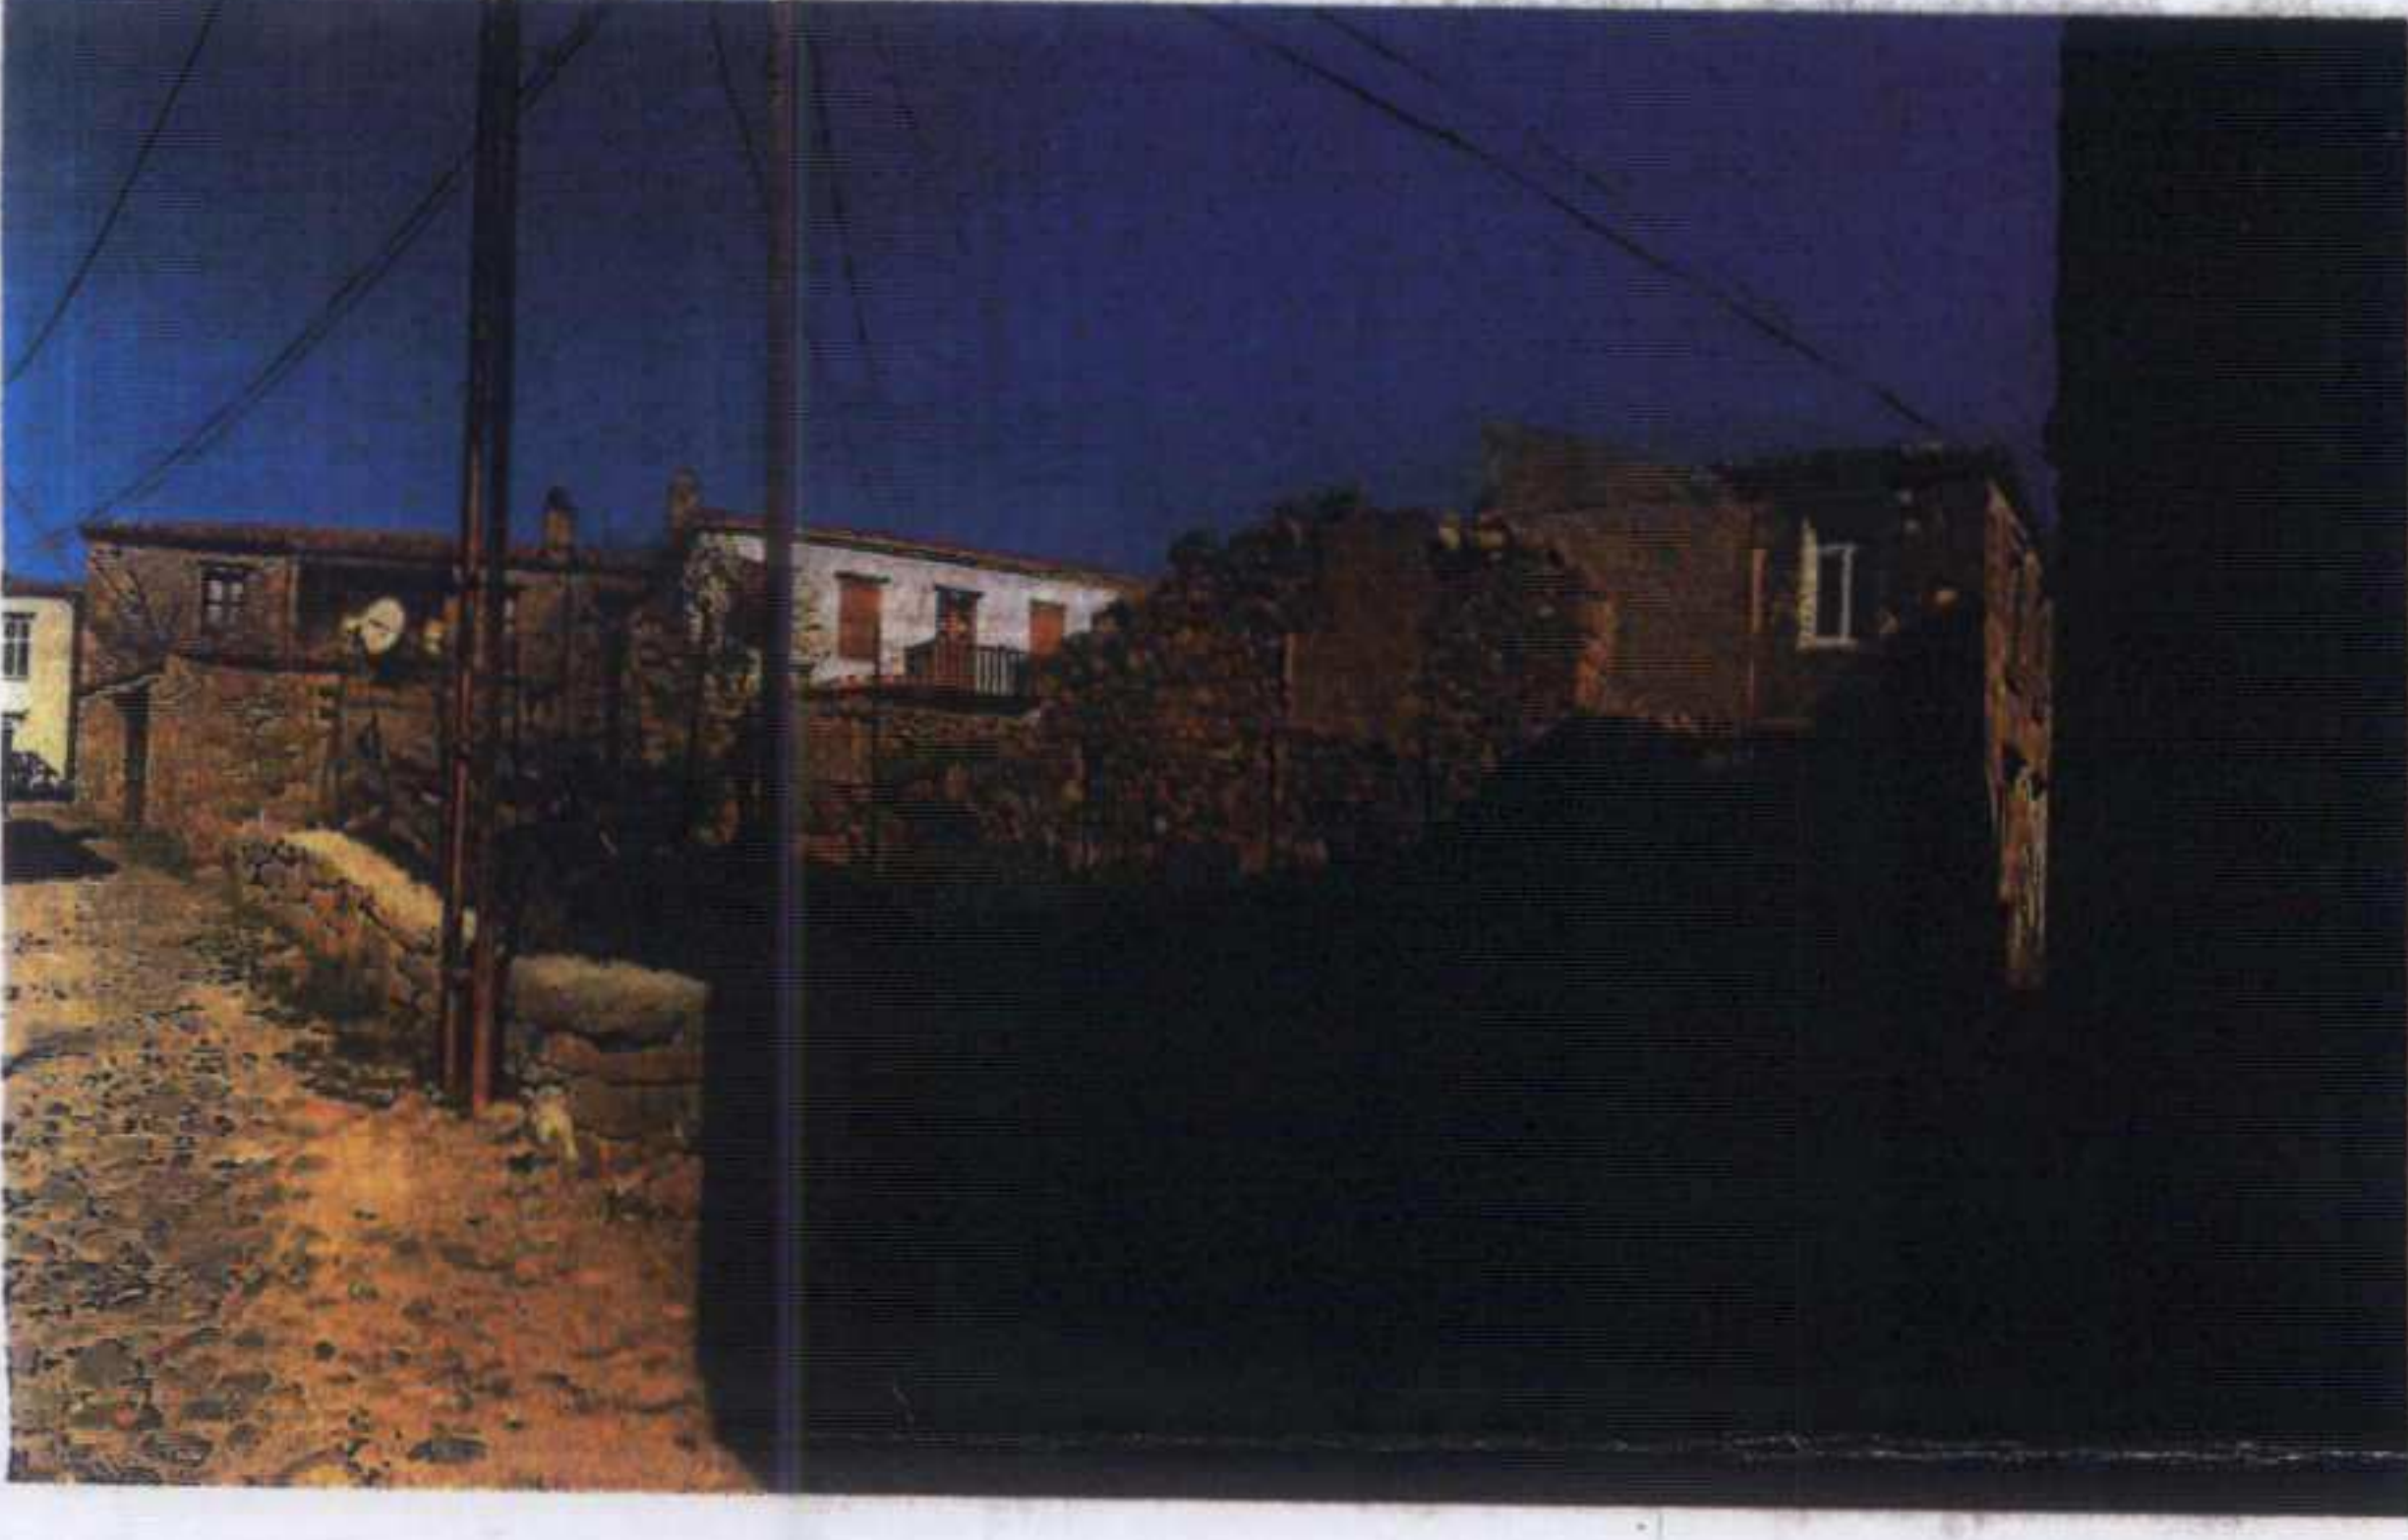
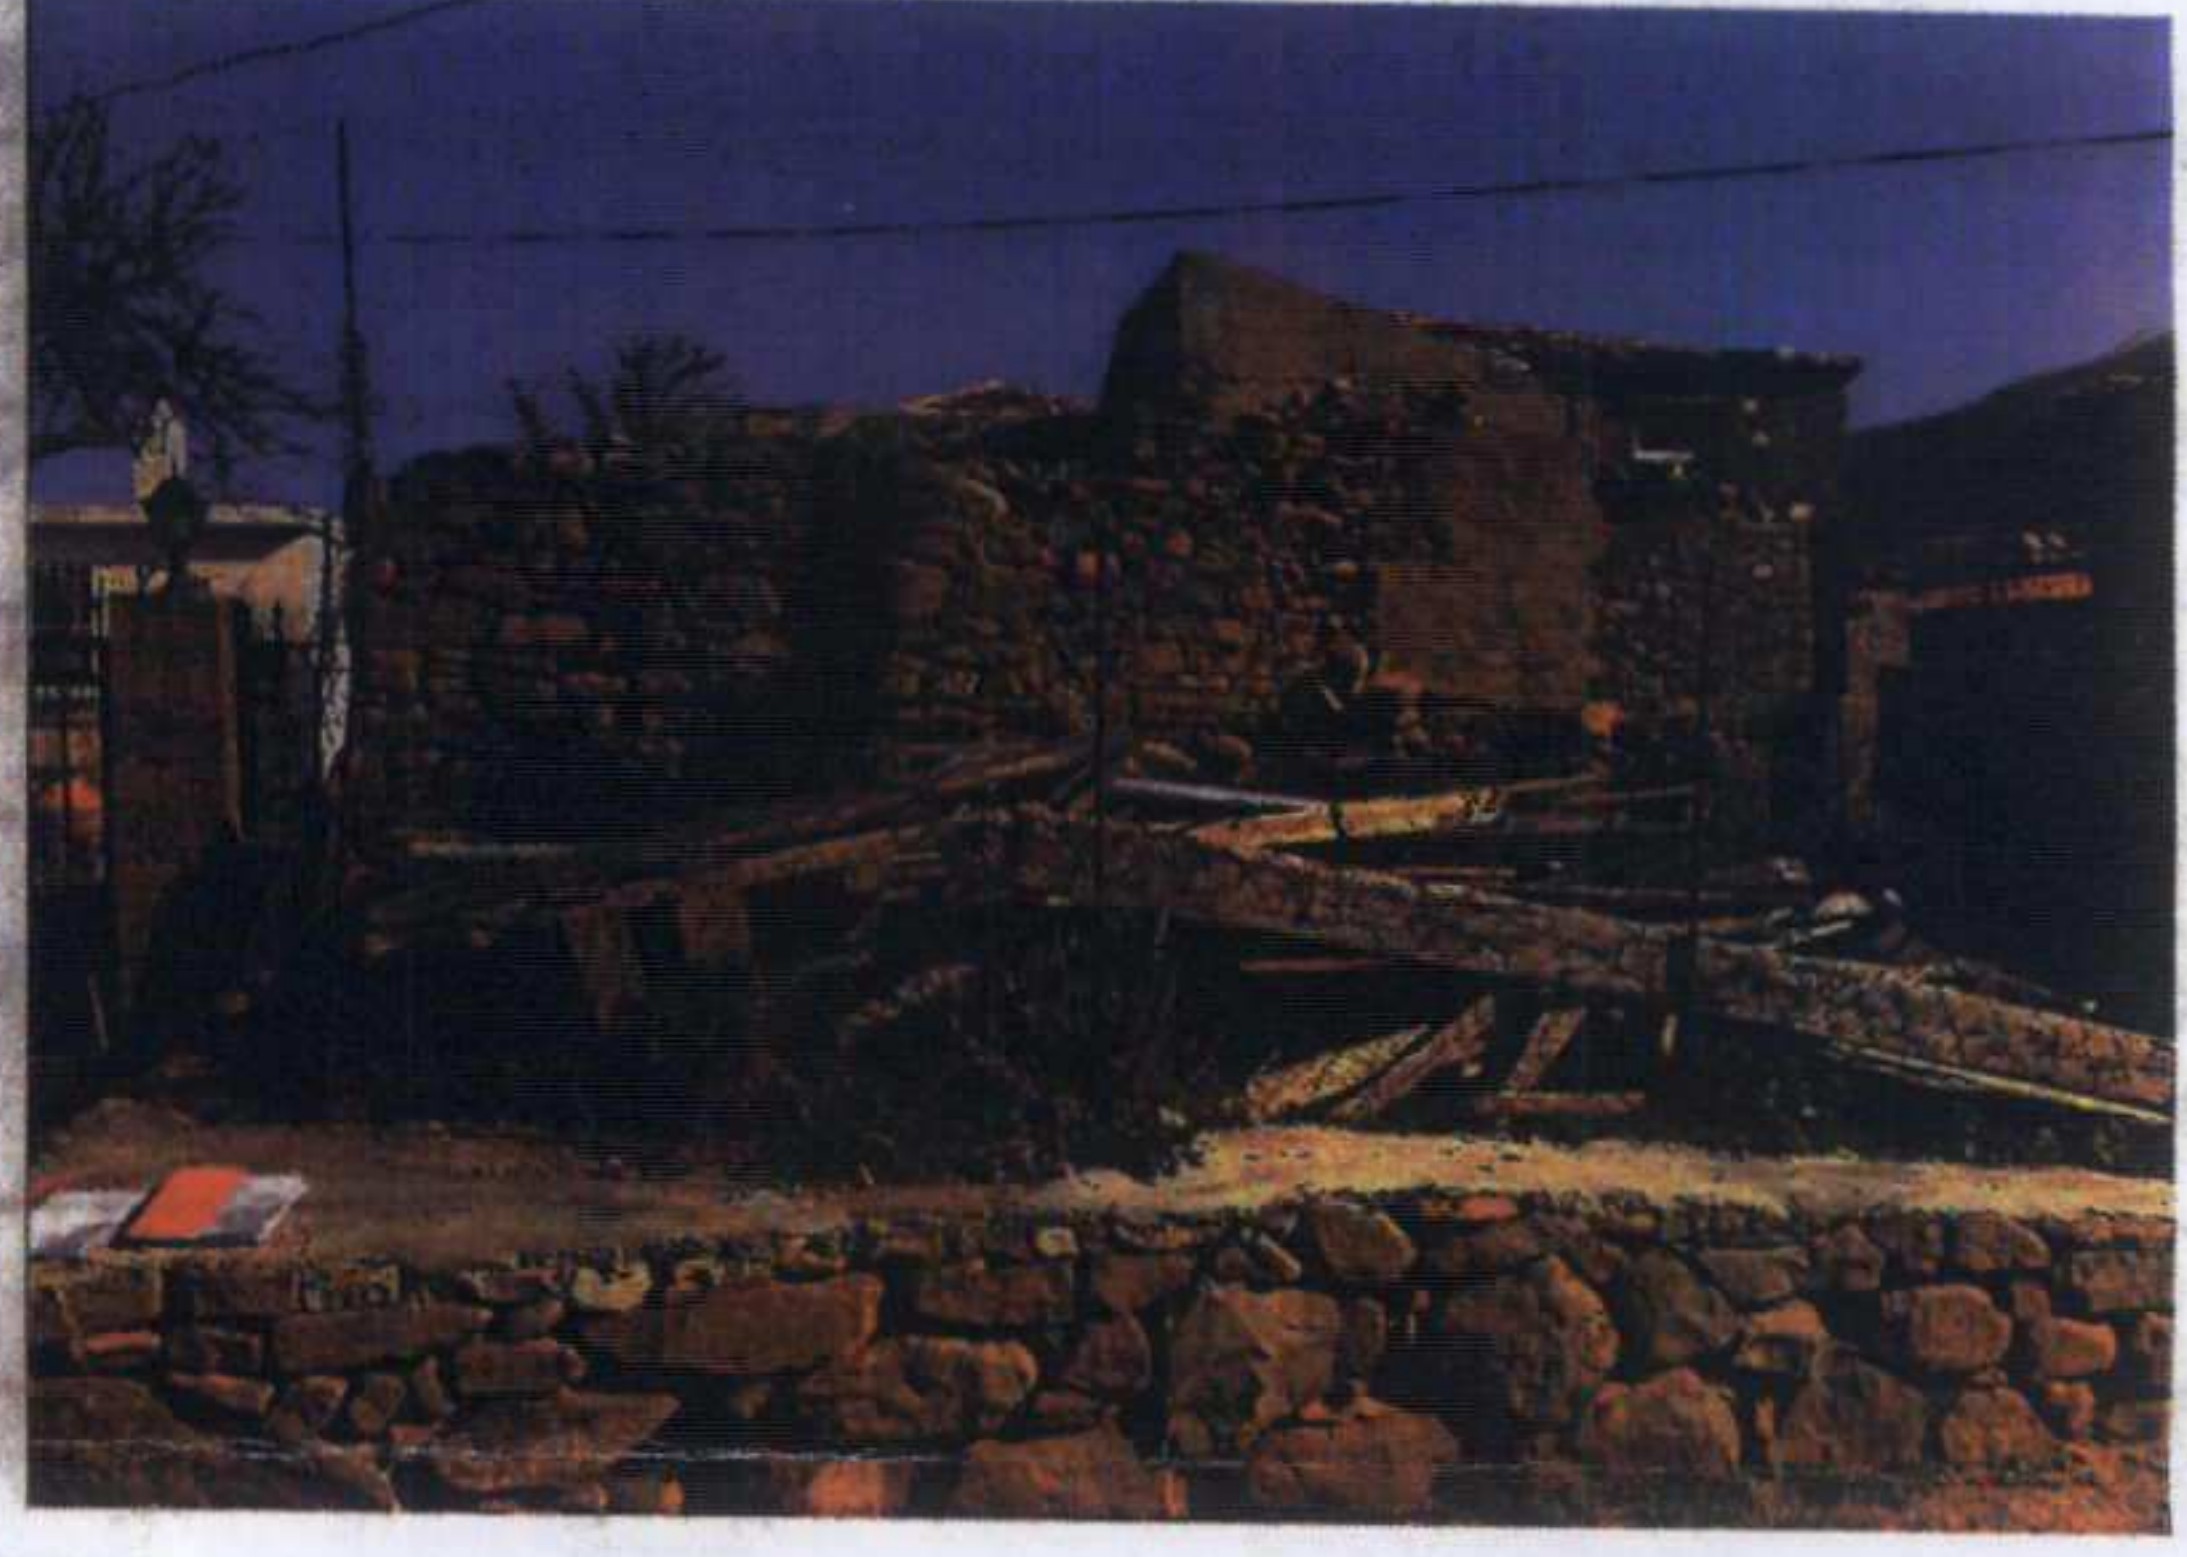
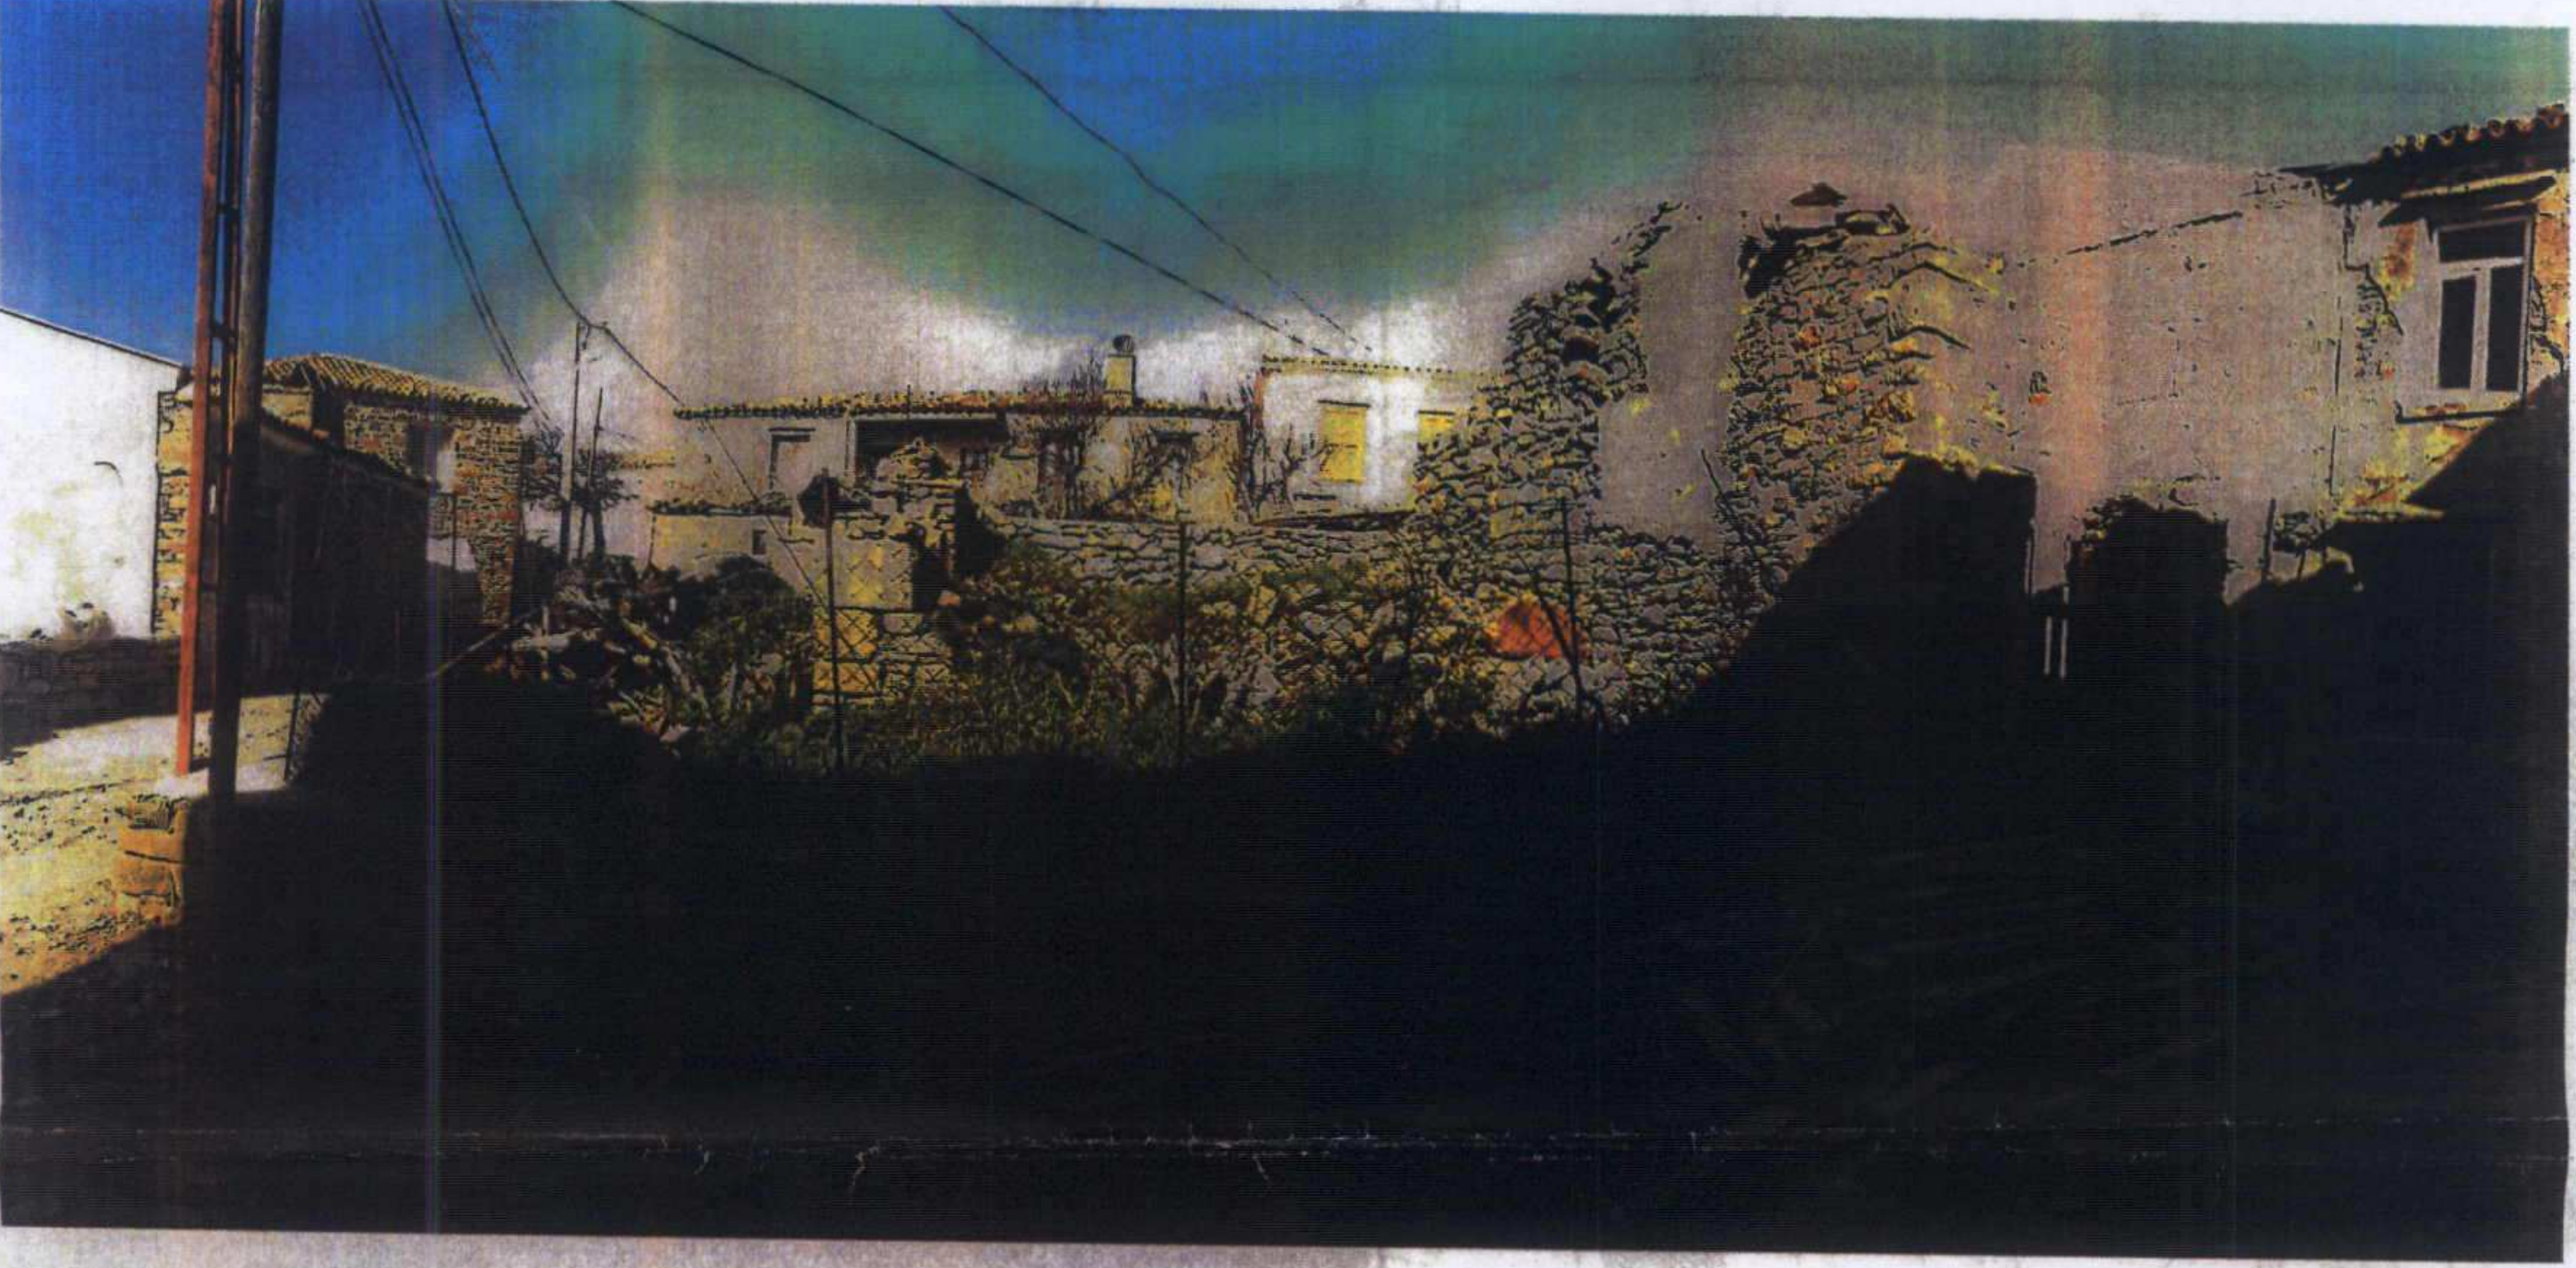
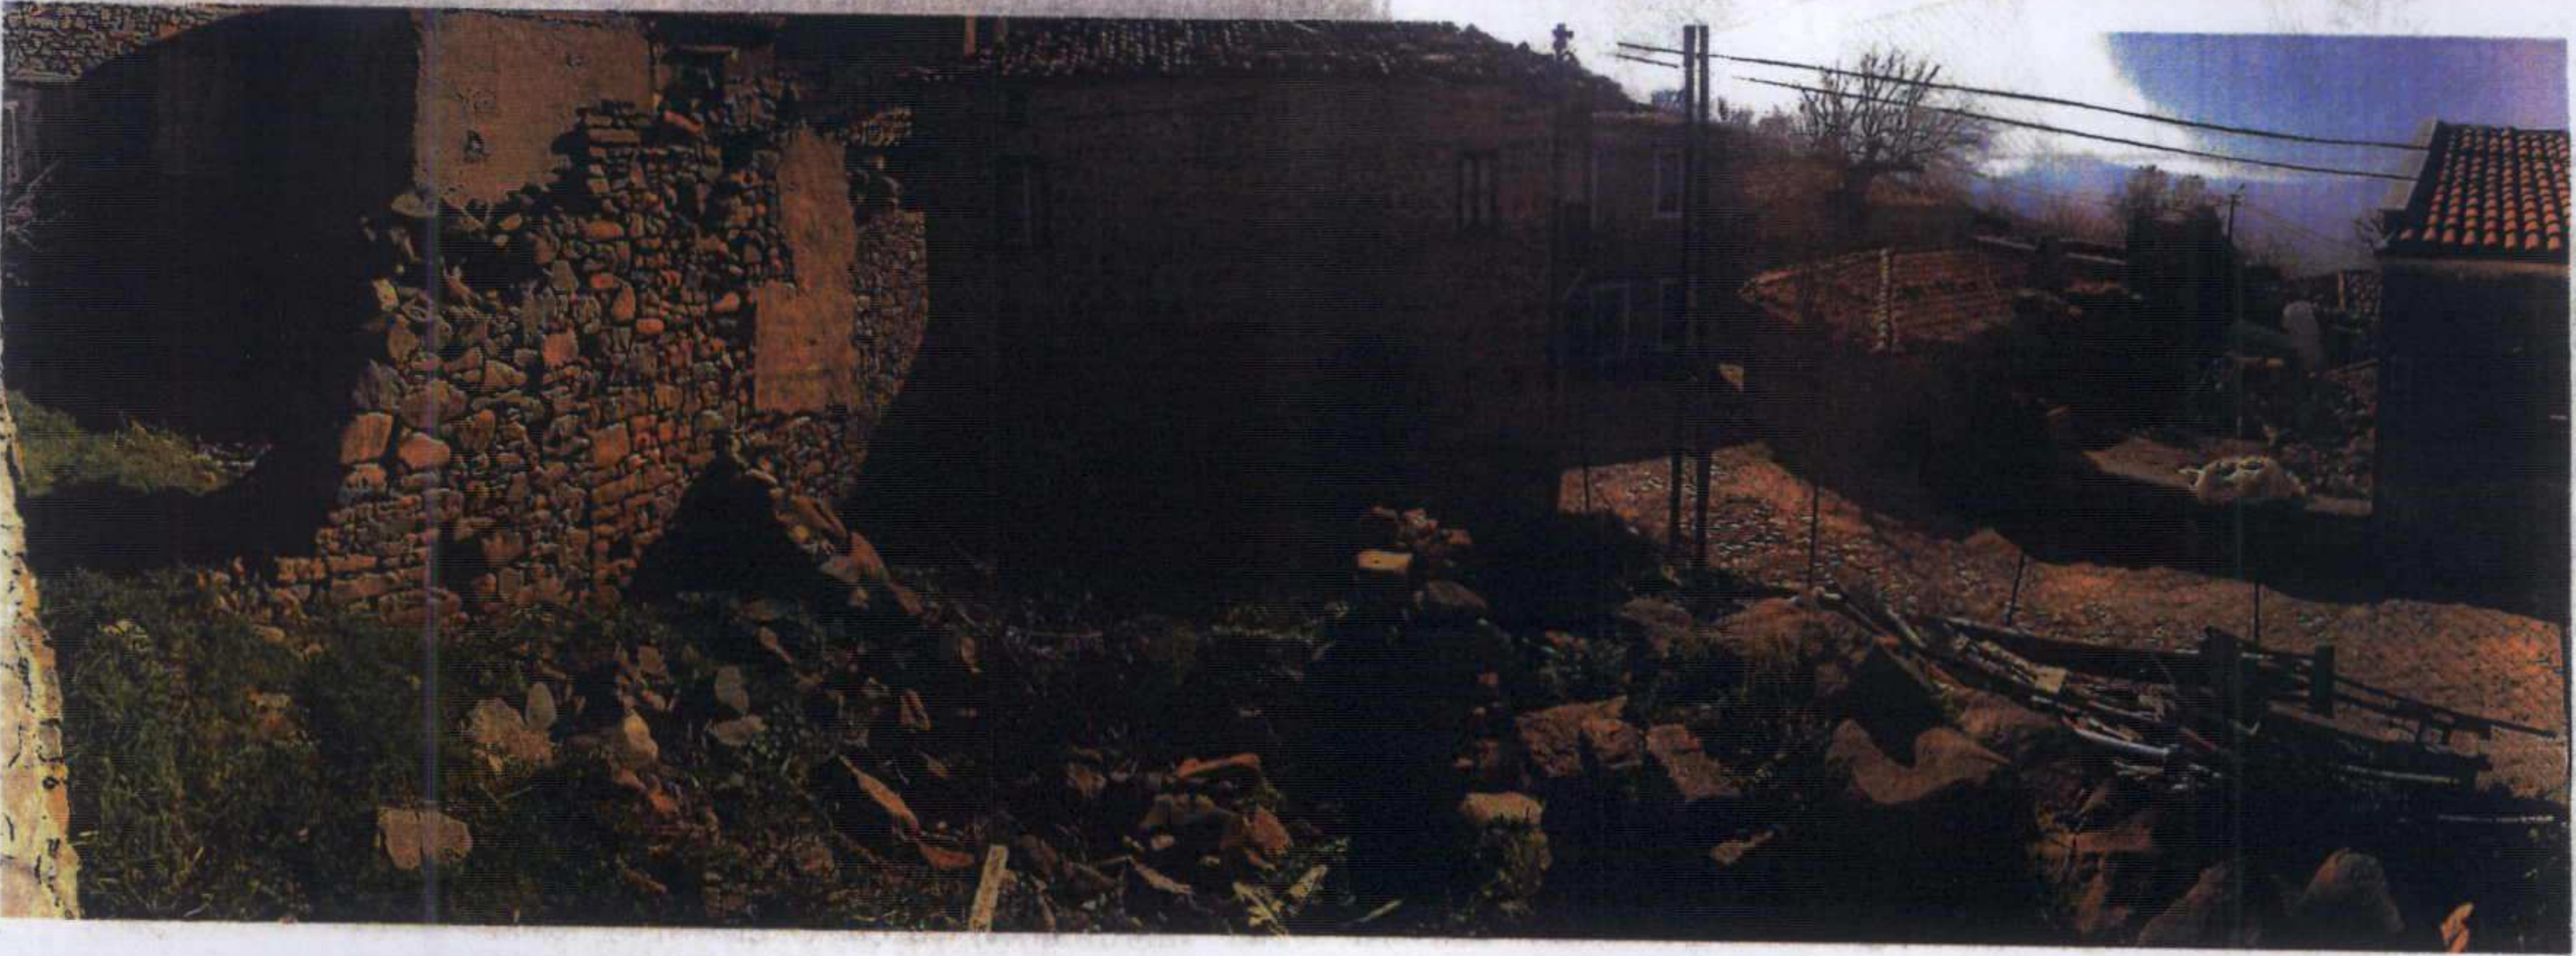
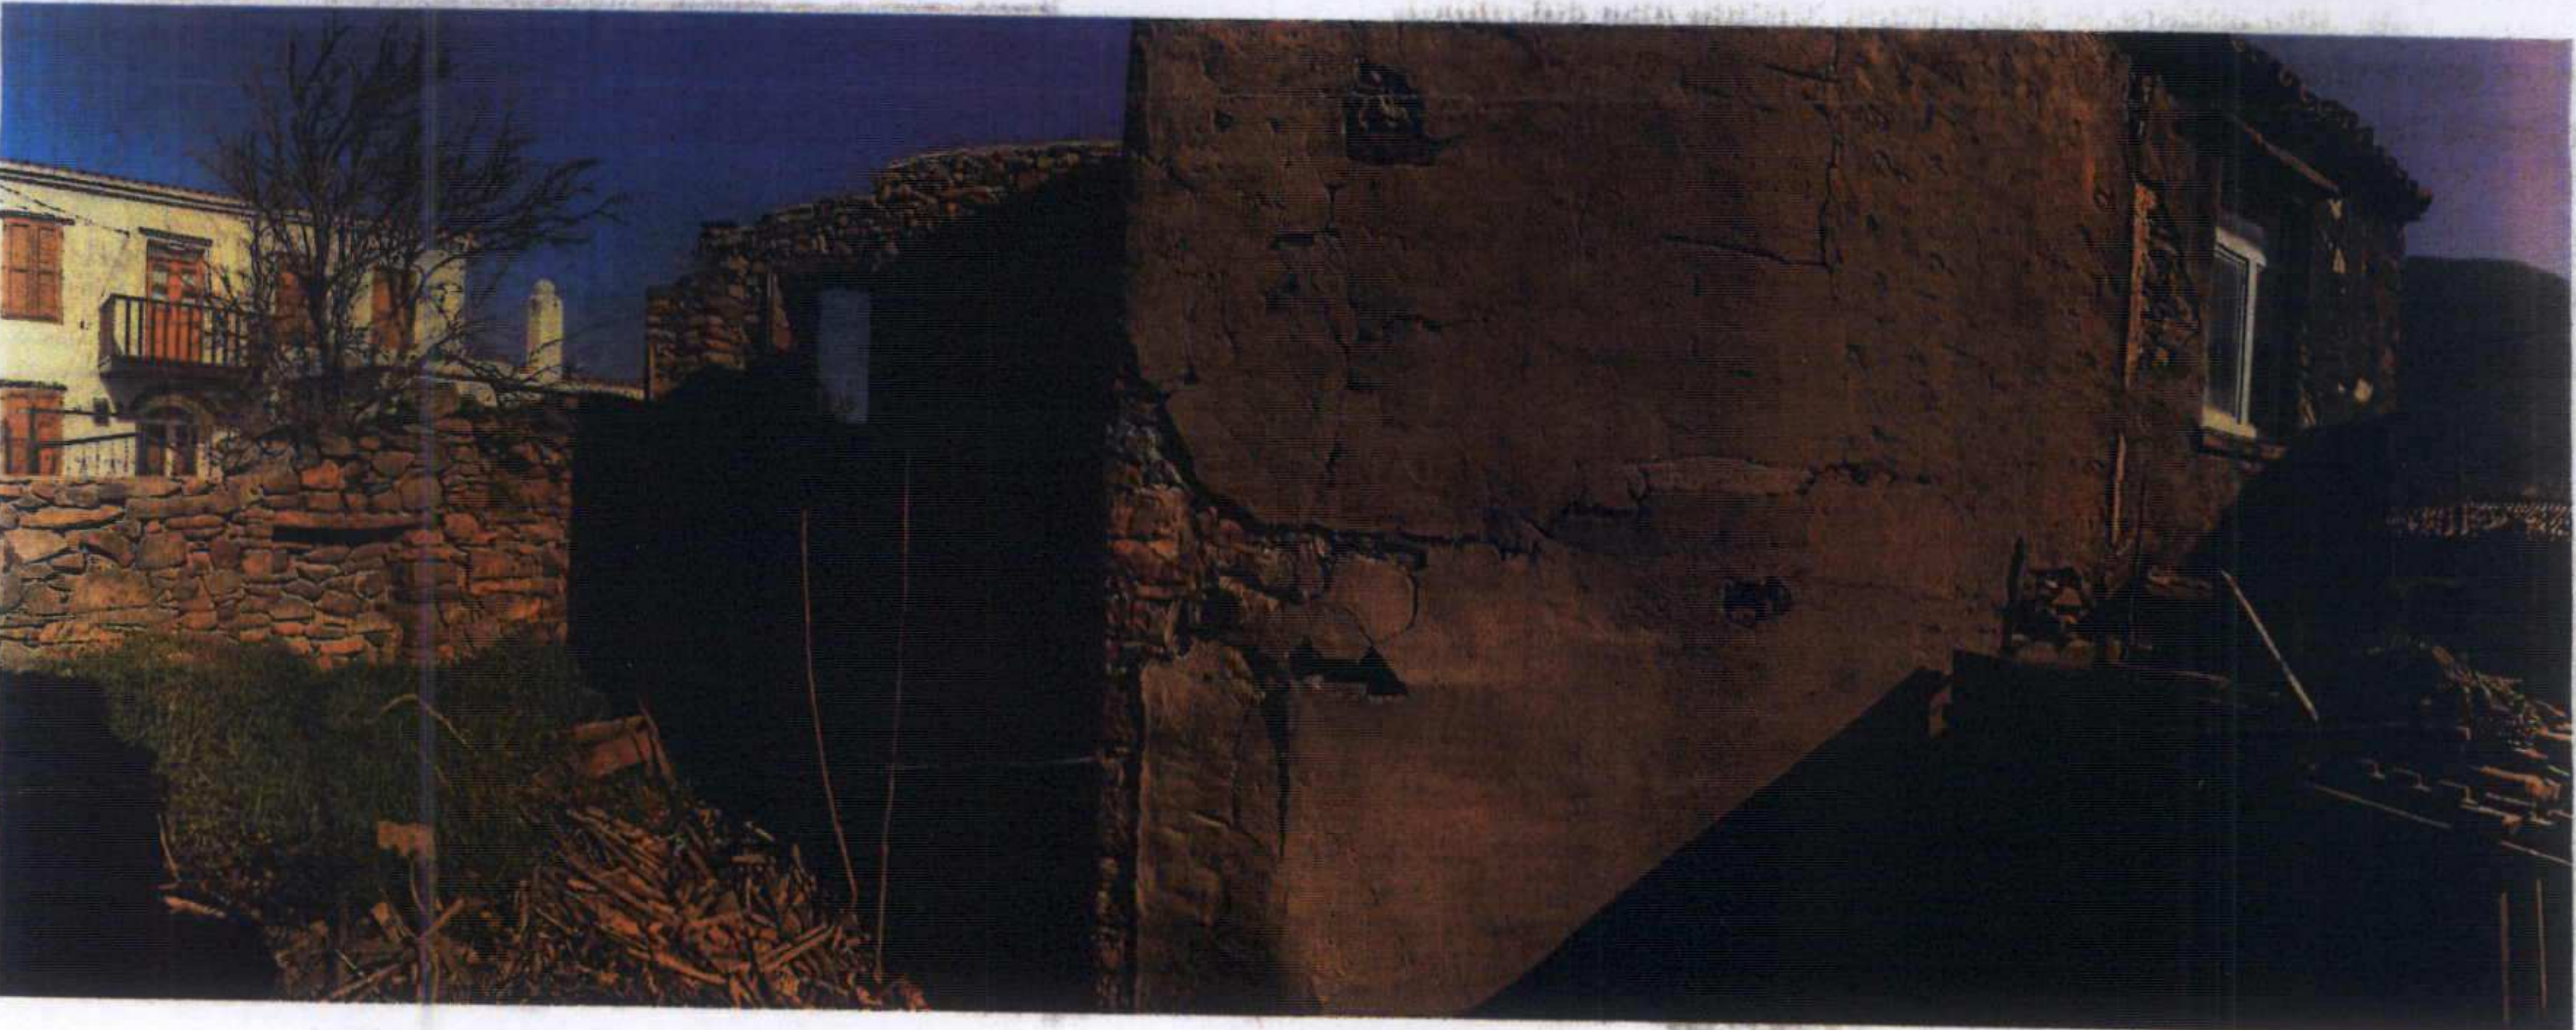
**GÖZLEMLER:** Yapının büyük bölümü yıkık durumda olmasına rağmen, damlalık saçak taşına kadar kuzey duvarının bir bölümü mevcudiyetini korumaktadır. Diğer beden duvarlarının büyük bölümü harap vaziyettedir.

Çanakkale İli, Gökçeada İlçesi, Eskibademli Köyü'nde bulunan taşınmazın kabayonu taşlar kullanılarak yığma duvar tekniğinde inşa edildiği ve üzerinin sıvalı olduğu anlaşılmaktadır. Büyük bölümü yıkık olan taşınmazın kuzey cephe duvarının saçak kısmına kadar ayakta olduğu, taşınmaz içerisinde Gökçeada evlerinin genelinde görülen yuvarlak kemerli ocak nişinin bulunduğu görülmektedir. Yapı pencereleri ise dikdörtgen formda inşa edilmiştir.

YAPIYA AİT GENEL GÖRÜNÜM  
(Yapının Mevcut Durumu)
