T.C.
KÜLTÜR VE TURİZM BAKANLIĞI
DIYARBAKIR KÜLTÜR VARLIKLARINI
KORUMA BÖLGE KURULU
KARAR

Toplantı Tarihi ve No. : 27.11.2019-280
Karar Tarihi ve No. : 27.11.2019-7304
Dosya No : 21.00.812

ŞEYTAN DERESİ KÖPRÜSÜ
KORUNMA ALANI SINIRLARI

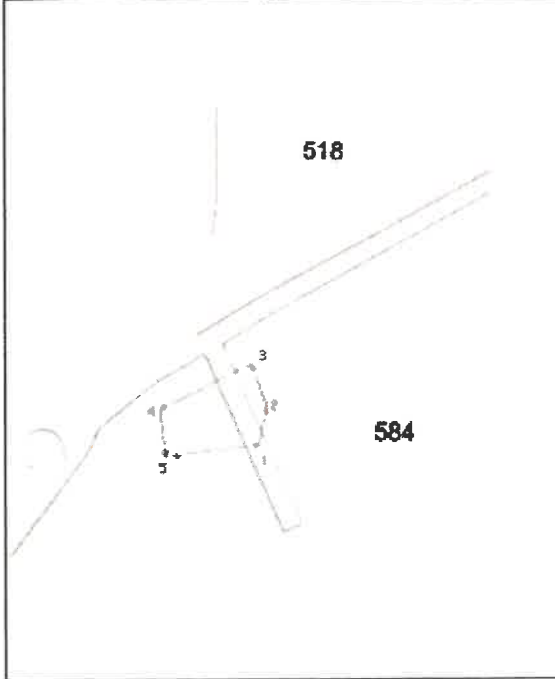
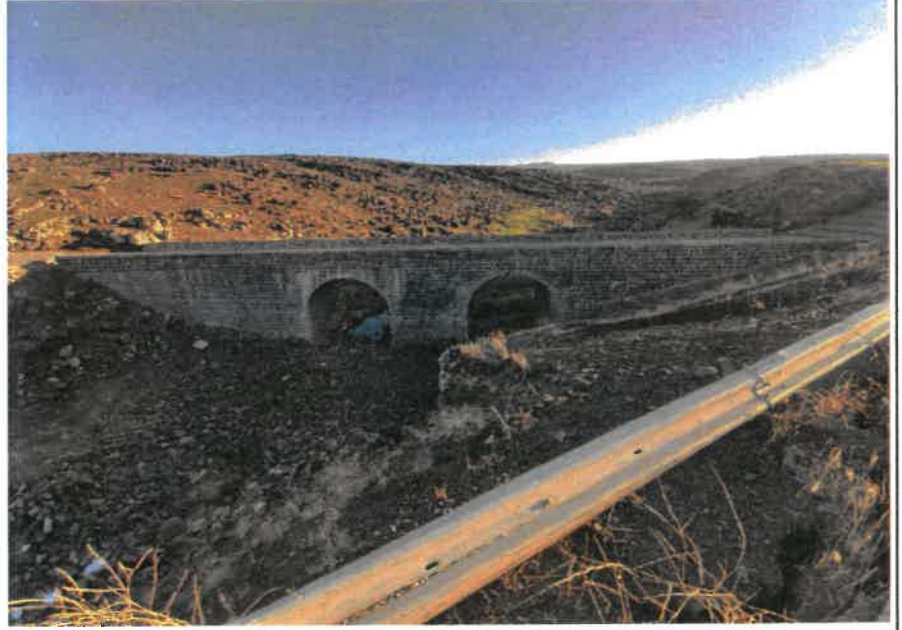
GENEL TANIM: Doğu-batı doğrultusunda uzanan köprü, ortada tek ayağın ayırdığı yuvarlak kemerli iki gözlü yolu düz köprüler gurubuna girmektedir.

KORUNMUŞLUK DURUMU: orta	TAŞIYICI YAPI: orta	CEPHE DURUMU: orta	ÖRTÜ DURUMU: orta	İÇ YAPI DURUMU: --	BEZEME DURUMU: --	RUTUBET DURUMU: -
--------------------------	---------------------	--------------------	-------------------	--------------------	-------------------	-------------------

GÖZLEMLER: Korunması gerekli kültür varlığı özelliği göstermektedir.

AYRINTILI TANITIM: Kuzey-güney doğrultusunda akan dere yatağı üzerinde, doğu-batı doğrultusunda uzanan köprü, ortada tek ayağın ayırdığı yuvarlak kemerli, iki gözlü, yolu düz köprüler gurubuna girmektedir. Moloz taş dolgu malzeme ile inşa edilmiş köprü'nün tempan duvarlarında düzgün kesilmiş bazalt taş malzeme kullanılmıştır. Yaklaşık 60 metre uzunluğunda 7-8 metre yüksekliğindedir. Ortada geniş tutulmuş bir ayağın ayırdığı köprü gözleri oldukça geniş ve yüksek tutulmuştur. Döşemenin iki yanında yaklaşık yarım metre yüksekliğindeki korkuluk duvarları bulunmaktadır. Güncel yol ağının dışında kaldığından kullanılmayan köprü günümüzde sağlam durumdadır.

YAPILAN ONARIMLAR: Diyarbakır Kültür Varlıklarını Koruma Bölge Kurulu'nun 22.05.2013 tarih ve 1412 sayılı kararıyla onaylı restorasyon projesi doğrultusunda, Karayolları Genel Müdürlüğüne restore edilmiştir.
