T.C.
KÜLTÜR VE TURİZM BAKANLIĞI
Karabük Kültür Varlıklarını Koruma Bölge Kurulu

KARAR

Toplantı Tarihi ve No: 27.12.2019 337
Karar Tarihi ve No : 27.12.2019 5767

AVRUPA KONSEYİ		DOĞAL VE KÜLTÜREL VARLIKLARI KORUMA ENVANTERİ (D.K.V.K.E.)				ANIT		Envanter No:									
T Ü R K İ Y E		KÜLTÜR VARLIKLARI VE MÜZELER GENEL MÜDÜRLÜĞÜ				Harita No:											
İLİ	KARABÜK	İLCESİ	SAFRANBOLU	MAHALLE	KUZYAKAKÖTE	Koruma Derecesi	ANITSAL	1	X	3							
SOKAK	—	PAFTA	—	ADA	113	PARSEL	4	ÇEVRESEL	1	2	3						
ADI	KONUT	YAPTIRAN	—	YAPAN	—	MİMARİ ÇAĞI	20.yy										
		YAPIM TARİHİ	—	KİTABE	—	VAKFIYE	—										
GENEL TANIM		Yapı Kuzyakaöte Köyü, 113 ada, 4 parselde yer almaktadır. Dikdörtgen planlı, zemin+1+çatı katlı yapının zemin katı yığma moloz taş, birinci ve çatı katı ahşap çatı arası kerpiç ve taş dolgu yöntemi ile inşa edilmiş olup, beşik formu çatısının örtüsünde marsilya+alaturka kiremit mevcuttur.															
KORUNMUŞLUK DURUMU:		TAŞIYICI YAPI:		CEPHE DURUMU:		ÖRTÜ DURUMU:		İÇ YAPI DURUMU:		BEZEME DURUMU:							
A	İYİ	X	ORTA	C	KÖTÜ	A	X	C	A	X	C	A	B	C	A	B	C
VAZİYET PLANI:						FOTOĞRAF:

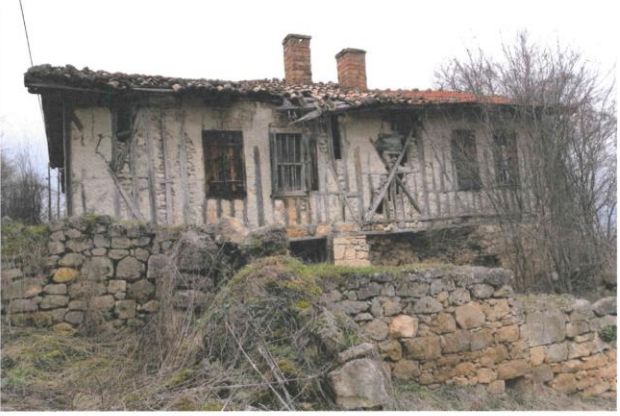
GÖZLEMLER		Yapının beden duvarlarında sıva ve malzeme dökülmeleri ile beraber kısmi göçmeler, çatı altı ahşaplarında çürümelere ve çatıda yer yer göçmeler tespit edilmiştir.															
BUGÜNKÜ SAHİBİ		Özel Mülkiyet			BAKIMDAN SORUMLU OLAN			Özel Mülkiyet									
YAPILAN ONARIMLAR		—															
AYRINTILI TANIM:						TEKNİK BİLGİLER		ISITMA SİSTEMİ		—							
Dikdörtgen planlı, zemin+1+çatı katlı yapının zemin katı yığma moloz taş, birinci ve çatı katı ahşap çatı arası kerpiç ve taş dolgu yöntemi ile inşa edilmiş olup, beşik formu çatısının örtüsünde marsilya+alaturka kiremit mevcuttur. Söz konusu yapının zemin katına sol yan cephede yer alan kapıdan, birinci katına ise arka cephede yer alan tek kanatlı ahşap kapıdan girilmektedir. Ön cephede çatı katı seviyesinde, ahşap karkas üzerinin yatay tahtalarla kaplandığı görülmüştür. Sağ yan cephede bir kısmı ahşap olan ve üzerinde küçük pencereler bulunan ıslak hacim mekanı çıkma yapmaktadır. Bu cephede zemin kat seviyesinde beden duvarının bir kısmının göçtüğü görülmektedir. Sol yan cephede zemin kata girişin hemen sağında beden duvarının bir kısmının göçtüğü görülmektedir. Bu cephede birinci kat seviyesinde görülen pencerelerden soldakinde demir parmaklıklar vardır. Burada yine cephenin solunda küçük dikdörtgen formulu pencere vardır. Yapı eğimli bir arazi üzerinde yer aldığından dolayı arka cephede zemin kat beden duvarı toprak altında kalmaktadır. Arka cephede birinci kat seviyesinde cephenin sağında küçük kare formulu kafes pencere, çatı katı seviyesinde bir muşabak ve sonradan kapatılmış bir pencere vardır. Birinci kata giriş sağlayan tek kanatlı ahşap giriş kapısının üzerinde aydınlık açıklığı mevcuttur. Birinci kat seviye beden duvarlarının sıvalı olduğu görülmüştür. İç mekanda sofalı plan tipine sahip olduğu anlaşılan yapıda, sofanın üzerinde tavan bulunmamakta olup, mahya ve mertekler alttan görülebilmektedir. Yapının pencereleri geleneksel Safranbolu konut tipolojisinde görülen ½ formulu ahşap kara kapaklı şekilde olup kapakların bir kısmı düşmüş vaziyettedir. Birinci kat beden duvarlarının sıvalı olduğu görülmekle beraber, cephelerde sıvalar büyük oranda dökülmüştür.						KANALİZASYON		—
