T.C.  
KÜLTÜR VE TURİZM BAKANLIĞI  
ESKİŞEHİR KÜLTÜR VARLIKLARINI KORUMA BÖLGE KURULU

**KARAR**

**Toplantı Tarih ve no:** 01.06.2018 -274  
**Karar Tarih ve no :** 01.06.2018- 6518

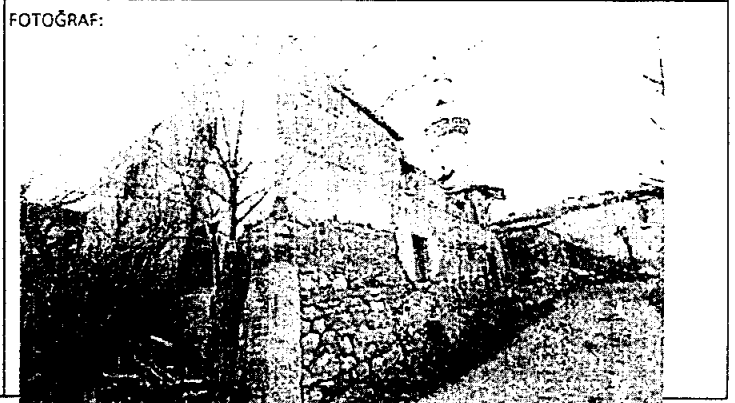
GOZLEMLER: YIKILMA TEHLİKESİ VAR ACIL ONARILMASI GEREKİR.

**AYRINTILI TANIM:**  
Küçük bir köy camisi olan yapı kuzey-güney doğrultusunda 10.80 x 6.50 metre ölçülerinde dikdörtgen bir planda inşa edilmiş olup üzeri kırma çatı örtülü iken üst örtüsü mevcut haliyle yıkılmış durumdadır. Cami beden duvarları moloz taş örgülü, toprak sıvalı ve duvarların arası dört sıra ahşap direkler ile güçlendirilmiş bir düzende örülmüştür. Bu nedenle de duvarlar yıkılmadan günümüze ulaşmıştır. Camiye giriş doğu cepheden bir kapıyla sağlanmaktadır. Bu kapıdan son cemaat bölümüne geçilmektedir. Buradan bir kapıyla da harime girilmektedir. Harimin kuzey cephesi kadınlar mahfili olarak düzenlenmiştir. Üst örtü yıkıldığından harimin içerisi harabe durumda olup tehlike arz etmektedir. Caminin mihrabı ve minberi orijinal olup duvarlarda sıva üzerinde kalem işi süslemelerin izleri görülmektedir. Kuzeydoğu cephede yer alan tek şerefeli minare 1960 lı yıllarda köy ahalisi tarafından yaptırılmıştır. Minarenin kaidesi moloz taş örgülü, gövde şerife ve petek kısmı harman tuğla, külah ise betonarmedir.
