T.C.
KÜLTÜR VE TURİZM BAKANLIĞI
ESKİŞEHİR KÜLTÜR VARLIKLARINI KORUMA BÖLGE KURULU

KARAR

Toplantı Tarih ve no: 28.08.2018 – 282
Karar Tarih ve no : 28.08.2018 –6731

SÖĞÜTLÜPİNAR ÇEŞMESİ KORUNMA ALANI KROKİSİ

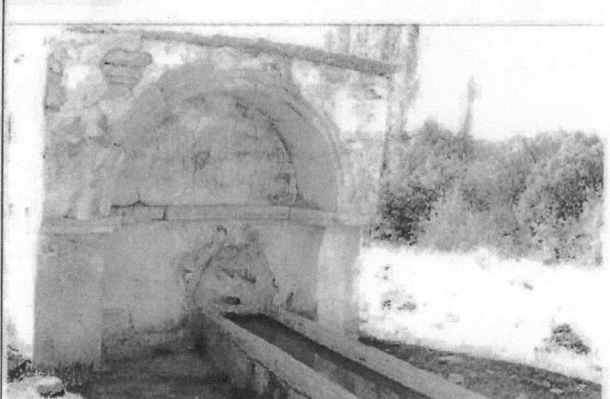
FOTOĞRAF:

GENEL TANIM: Dikdörtgen planlı taş çeşme, iki kalın payeye oturan yuvarlak kemerli bir nişe sahip olup klasik Osmanlı çeşmesidir.

Çeşmenin Mihaliççik İlçesi Çardak Mahallesi girişinde, yerleşim yerlerinden uzak bir alanda bulunduğu görülmüştür. Dikdörtgen formulu taş çeşme yuvarlak kemerli geniş ve derin bir nişe sahiptir. Ön yüzdeki yuvarlak kemer 2 adet kalın payeye oturmakta, payelerin bitiş çizgisinden itibaren iki kalın silme nişin içerisinden düz bir hat boyunca devam ederek diğer payeye uzanmaktadır. Dışa profil veren bu iki silme ve aynı özelliğe sahip yuvarlak kemerin kenarında devam eden silmeler cepheye hareketlilik kazandırmıştır. Taş saçak yıpranmış durumdadır. İki paye başlığından başlayarak ön cephede düz bir hatta devam eden iki kalın silme cepheyi ikiye bölmüştür. Bundan başka cephede bir süsleme programı görünmemektedir. Yöreye özgü çardak taşı da denen taşlarla örülen çeşmenin birkaç kez müdahale gördüğü onarım izlerinden anlaşılmaktadır. Çeşmenin sıvandığı, bazı çatlakların çimento ile kapatıldığı gözlenmiştir. Yuvarlak kemerli nişin içerisinde kitabelik bölümü ayrılmış, ancak kitabe günümüze ulaşmamıştır. Kitabeliğin olması gerekli yerde cephe üzerine kazılarak oluşturulmuş "1950 Mustafa Çardak Sahibi-Hayrat" yazısı bulunmaktadır. Bu tarihin onarım tarihini verdiği düşünülmektedir. Lülenin bulunduğu alanda da çimento ekler görülmekte, burada da kazınarak yazılmış 1999 tarihi bulunmaktadır. Hala doğal kaynak suyu akan çeşmenin asıl lülesinin, üzerindeki lüle olmadığı, köyün başka bir yerinde bulunan daha yeni bir çeşmeye götürüldüğü ve orada bulunduğu köy sakinlerince ifade edilmiştir. Çeşmenin uzun bir yalağı olup, çeşmeye dik olarak uzanmaktadır ve yalağın üzerinde de müdahaleler söz konusudur. Çeşme oldukça harap durumda olup, yan ve arka cephelerinde doku ayrılmaları, derin çatlaklar bulunmaktadır. Zaman içinde tahrip olan çeşmenin muhdes eklerden ayrılması, eksik bölümlerinin tamamlanarak onarılması gerekmektedir. Köy sakinlerince verilen ifadelerle göre, çeşmenin Selçuklu Çeşmesi olduğu belirtilmekte, daha önce köye gelen arkeolog ve araştırmacıların da bu görüşü desteklediği söylenmektedir. Köyün tarihi çok eskiye dayanmamakta ve köyde Roma Dönemi kalıntıları dışında Selçuklu ve Osmanlıya ait bir eser bulunmamakta ancak göç yolları üzerinde bulunabileceği ve eski eser yapıları sahip Çalçı köyüne yakınlığı da göz önünde bulundurulmalıdır. Söz konusu çeşmenin tarihi ve banisi bilinmemekte ancak Osmanlı kervan çeşmelerinden olduğu düşünülmektedir. Çeşmenin 2863 sayılı Kanun kapsamında taşınmaz kültür varlığı özellikleri göstermektedir.
