T.C.  
KÜLTÜR VE TURİZM BAKANLIĞI  
ESKİŞEHİR KÜLTÜR VARLIKLARINI KORUMA BÖLGE KURULU

KARAR

**Toplantı Tarih ve no:** 26.12.2018 – 297  
**Karar Tarih ve no :** 26.12.2018 – 7085

# GÖKÇEKISIK İSTASYON BİNALARI KORUNMA ALANI KROKİSİ

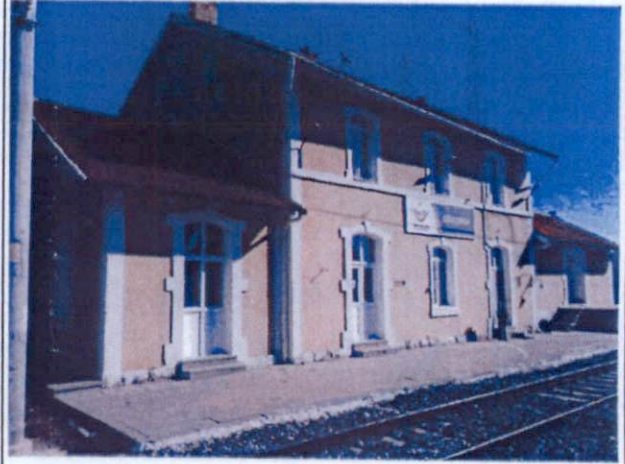
#### VAZİYET PLANI

GENEL TANIM: Eskişehir İli, Tepebaşı İlçesi, Gökçekısı Mahallesi'nde, mülkiyeti TCDD'ye ait İstasyon binası, bekleme salonu ve malzeme deposu olarak kullanılan iki katlı yapıdır.

KORUMA DURUMU:	A	İYİ	TAŞIVICI YAPI	A	D	A	ÜST YAPI	A	İÇ YAPI	A	SÜSLEME ELEMENLARI	A	RUTUBET	A	YOK		
	B	ORT		B	I	B		B	B	B	B	B	B	B	B	B	İZİ VAR
	C	FENA		C	S	C		C	C	C	C	C	C	C	C	C	B

AYRINTILI TANIM: İstasyon binası dikdörtgen planlı, iki katlı, taş ve tuğla kullanılarak inşa edilmiştir. Kıvrma çatılı olup, Marsilya tipi kiremitle örtülmüştür. Ayrıca bu binaya bitişik nizamda ve aynı özelliklerde tek katlı bekleme salonu ve malzeme deposu binası bulunmaktadır. İstasyon binasına kuzey ve güney cephelerde ikişer adet dikdörtgen formlu, basık kemerli kapı bulunmaktadır. Kapı girişlerinin etrafındaki sövelerde ve kemerlerde kabartmalı taş malzeme kullanılmıştır. Yine kuzey ve güney cephelerde alt katlarda 1, üst katlarda 3'er adet dikdörtgen formlu, basık kemerli pencereler bulunmaktadır. Pencere etrafındaki sövelerde ve kemerlerde kabartmalı taş malzeme kullanılmıştır. Doğu cephede 3 ve batı cephede üst katta 2 adet dikdörtgen formlu, ortasında kilit taşı bulunan basık kemerli pencereler bulunmaktadır. Ayrıca kuzey ve güney cephede kat arası silmesi bulunmaktadır. Bekleme salonu binasında ise istasyon binasındaki kapılarla aynı özellikte kuzey ve güney cephelerde bir adet dikdörtgen formlu, basık kemerli kapı bulunmaktadır. Batı cephesinde 3 adet dikdörtgen formlu, ortasında kilit taşı bulunan basık kemerli pencereler bulunmaktadır. Malzeme deposu binasında ise kuzey ve güney cephelerde diğer binalardaki kapılara oranla daha büyük dikdörtgen formlu, basık kemerli kapı bulunmaktadır. Kapı girişlerinin etrafındaki sövelerde ve kemerlerde kabartmalı taş malzeme kullanılmıştır. Yapının doğu cephesinde ikisi su basman kotunda olmak üzere 3 adet küçük ebatlarda basık kemerli pencere bulunmaktadır. Yapıların kapı ve pencereler pvc malzemeye değiştirilmiştir. Anılan yapılarda iç kısmında tavanlarda, zeminde, merdivenlerde, kapı ve kasalarında, ahşap malzeme kullanılmıştır. İç kısımda herhangi bir süsleme öğesi bulunmamaktadır.

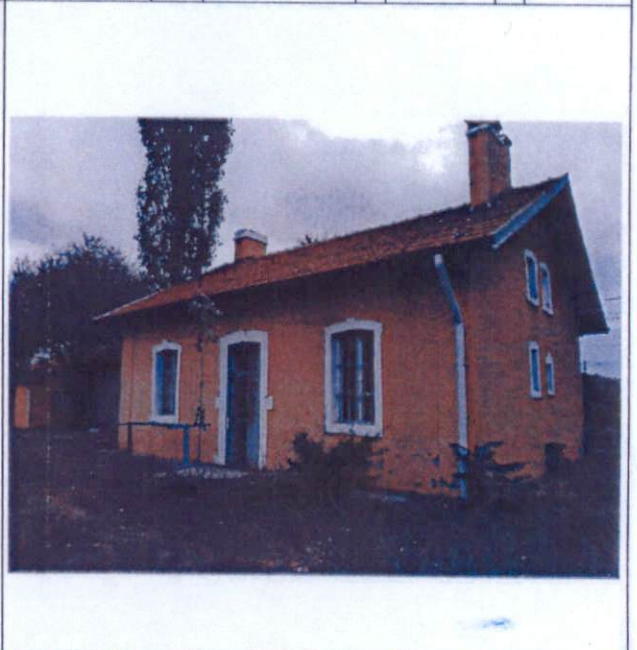
KORUMA DURUMU:	A	FYI	TAŞIYICI YAPI	A	D	A	ÜST YAPI	A	İÇ YAPI	A	SÜSLEME ELEMANLARI	A	RUTUBET	A	YOK
	B	ORT		B	I			B		B		B		B	
	C	FENA		C	S	C		C		C		C		C	B
					Y										ÖNEMLİ

AYRINTILI TANIM: Lojman binası dikdörtgen planlı, tek katlı, taş ve tuğla kullanılarak inşa edilmiştir. Kırmızı çatılı olup, Marsilya tipi kiremitle örtülmüştür. Yapının kuzey cephesinde dikdörtgen formlu, ortasında kilit taşı bulunan basık kemerli bir kapı bulunmaktadır. Kapının iki yanında dikdörtgen formlu, ortasında kilit taşı bulunan basık kemerli bir adet pencere bulunmaktadır. Güney cephede kuzeydekilerle aynı form ve ebatlarda 2 adet pencere bulunmaktadır. Doğu cephede 3 adet, batı cephede 4 adet aynı formda, ancak farklı ebatlarda pencereler bulunmaktadır. Yapının pencere ve kapılarında ahşap malzeme kullanılmıştır. Ayrıca kapı ve bazı pencerelerde demir korkuluk bulunmaktadır.

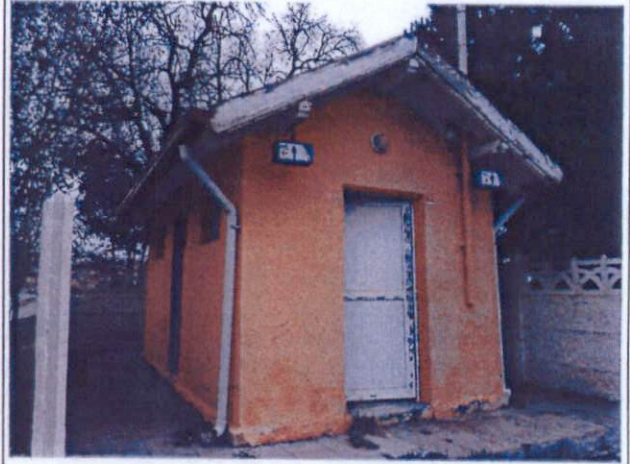
#### VAZİYET PLANI

GENEL TANIM: Eskişehir İli, Tepebaşı İlçesi, Gökçekısıık Mahallesi'nde, mülkiyeti TCDD'ye ait tuvalet olarak kullanılan tek katlı yapıdır.

KORUMA DURUMU:	A	İYİ	TAŞIYICI YAPI	A	D	İ	S	Y	A	P	İ	ÜST YAPI	A	İÇ YAPI	A	SÜSLEME ELEMANLARI	A	RUTUBET	A	YOK													
	B	ORT		B									B		B		B		B		B	B	B	B	B	B	B	B	B	B	B	B	B
	C	FENA		C									C		C		C		C		C	C	C	C	C	C	C	C	C	C	C	C	C

AYRINTILI TANIM: Umumi tuvalet binası kare planlı ve tek katlıdır. Kırmızı çatılı olup Marsilya tipi kiremit ile örtülmüştür. Yapının kuzey cephede 2 adet, batı ve güney cephede 1'er adet kapı bulunmaktadır. Ayrıca batı cephede 2, doğu cephede 3 adet dikine konumlandırılmış dikdörtgen küçük ebatlı pencere bulunmaktadır. Kapı ve pencereler pvc malzeme ile değiştirilmiştir. Kuzey cephede kapı üstü çatı kısmına kadar ahşap ile kapatılmıştır.
