**KÜLTÜR VE TURİZM BAKANLIĞI**  
**İZMİR 2 NUMARALI KÜLTÜR VARLIKLARINI**  
**KORUMA BÖLGE KURULU**  
**KARAR**

KARAR TARİHİ VE NO : 08.01.2020-12307

İzmir ili, Bergama ilçesi, Turabey Mahallesinde, KAİP bulunan Kentsel+ III. (üçüncü) derece Arkeolojik sit sınırları içinde kalan ve tescilli bitişği konumunda olan tapunun 143 ada, 65 parselinde Vakıflar Genel Müdürlüğü mülkiyetinde kayıtlı taşınmazın; 2863 sayılı yasa kapsamında korunması gerekli taşınmaz kültür varlığı olarak tescil edilmesine, yapı grubunun '2. (ikinci) grup' olarak belirlenmesine, hazırlanan tescil fişinin uygun olduğuna; taşınmazda Kurulumuzdan izin alınmadan herhangi bir inşai ve fiziki müdahalede bulunulmamasına; tescilli taşınmazın korunması ve yaşatılmasına yönelik hazırlanacak rölöve, restitüsyon ve restorasyon projelerinin Kurulumuza iletilmesine; karar verildi.

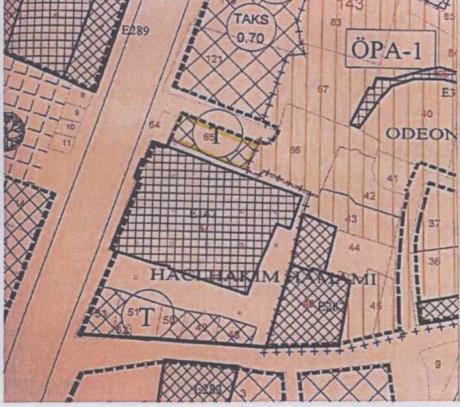
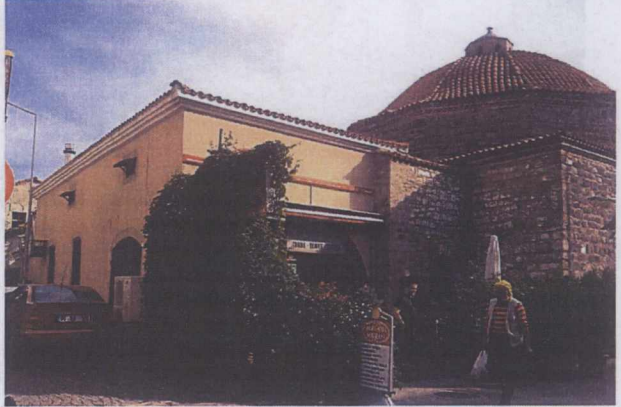
Vaziyet planı:			Fotoğraf:

Gözlemler: Çevreye katkı değeri yanında, mimari, mahalli, işlevsel, özgünlük ve onarılabilirlik değerlerine sahiptir.								
Bugünkü Sahibi:	VAKIFLAR GENEL MÜDÜRLÜĞÜ		Bakımından sorumlu olması gereken kuruluş: VAKIFLAR GENEL MÜDÜRLÜĞÜ					
Yapılan Onarımlar: Yapının cephe duvarları sıvanmış, kapı pencere doğramaları ve çatısı yenilenmiştir.								
Ayrıntılı Tanım:	Teknik bilgiler:		Su	Elektrik	Isıtma	Kanalizasyon		
<p>Moloz taş malzeme kullanılarak kargir yapım sistemi ile inşa edilmiş, tek katlı (yüksek tavanlı, bugün asma katı bulunan) köşe konumlu ticaret kullanımlı yapıdır. Bitişğinde tescilli hamam yapısı bulunmaktadır.</p> <p>Yapının bugüne dek cephe duvarlarının rasplanması, sıvanması, çatının ve örtüsünün yenilenmesi, cephe açıklıkları doğramalarının yenilenmesi gibi onarımlar geçirdiği bilinmektedir.</p> <p>Yapının ana yola bakan ön cephesinde kemer formu, tuğla malzemeli kemerli olduğu bilinen giriş kapısı bulunmaktadır. Çıkmaz sokağa bakan yan cephesinde ise yine kemer formu bugün demir korkuluk ile kapatılmış olan kapı ile iki adet alt kotta iki adet üst kotta pencere bulunmaktadır.</p> <p>Alt kottaki pencereler düşey yönde dikdörtgen formu demir korkuluklu olup, kemer formu taş söveleri algılanmaktadır. Üst kottaki pencereler ise, küçük kareye yakın dikdörtgen formudur. Payanda ile desteklenmiş ahşap sundurma gölgelikleri bulunmaktadır. Kapı pencere açıklıkları ahşaptır.</p> <p>Yapının çatı altı 2 sıra silmesi de bugün sıva-boyalı olup, çatı alaturka kiremit ile örtülmüştür.</p>	Orijinal Kullanımı: TİCARET		X	X	X	X

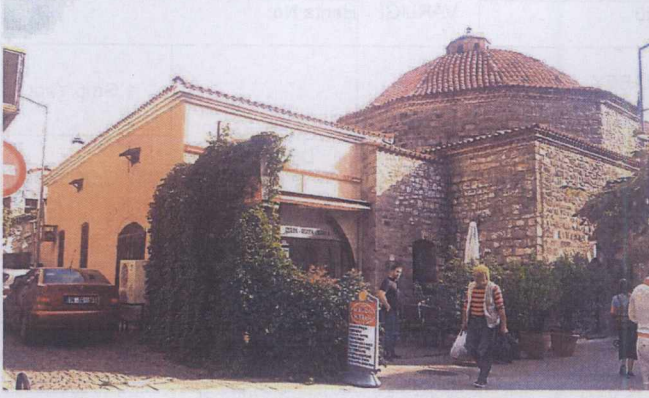
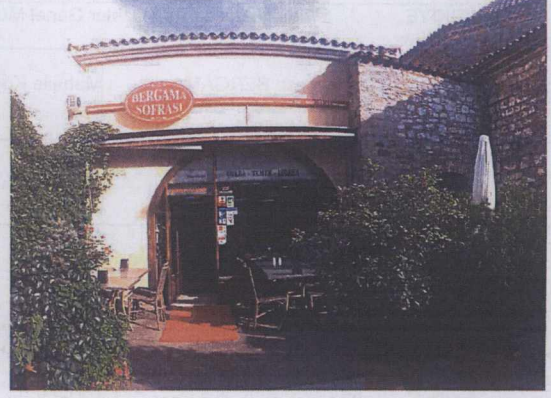
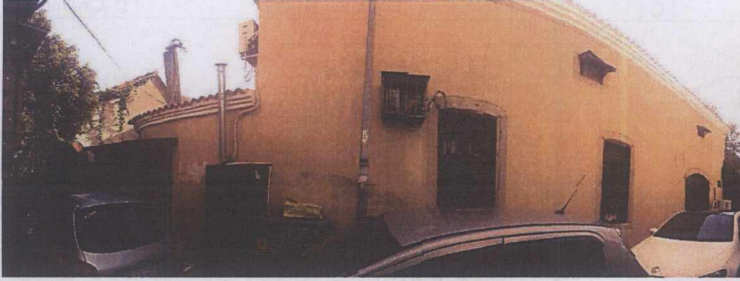
Yapı bugün restoran kullanımlı olup, zemin döşemesi seramik, tavan asma tavadır. İç duvarlar da sıvalıdır. Hamama bitişik duvarında yuvarlak kemerli niş bulunmaktadır.

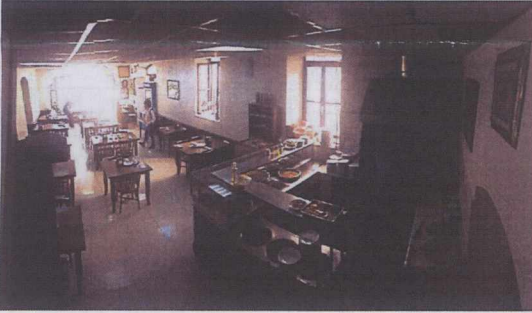
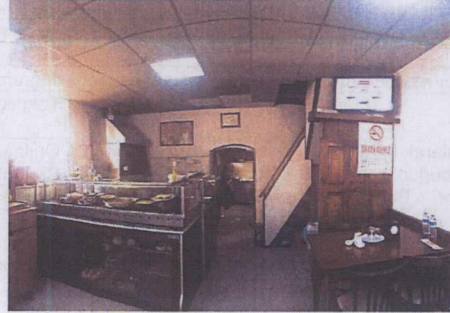
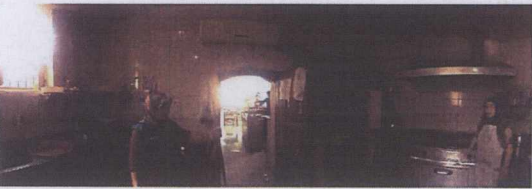
Yapının arka cephe kısmında mutfak bölümü bulunmaktadır. Mutfak bölümü tek kat yüksekliğindedir. Köşe kısmı yuvarlak formudur. İç kısımda zemin seramik, tavan ahşap kaplamalıdır. Hamama bakan cephede bir adet pencere yer almaktadır.

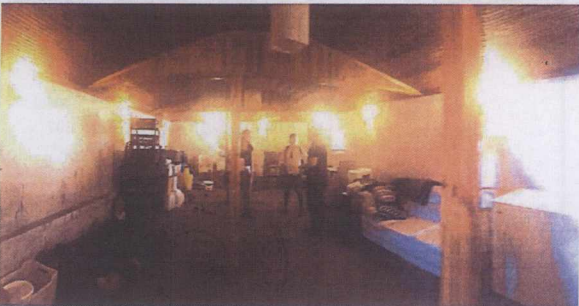
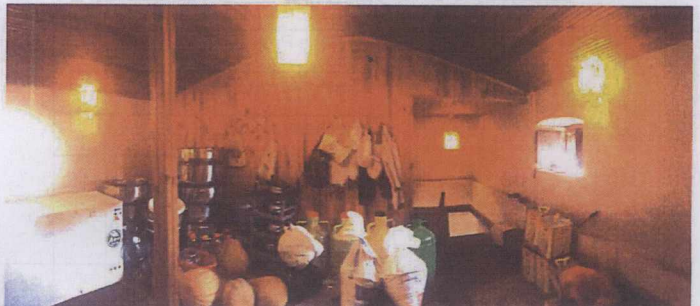
Yapıda asma kat bulunmakta olup, bu kısma üstü ahşap kaplı demir profilli döner merdiven ile ulaşılmaktadır. Asma kat ahşap döşeme ve tavan kaplamalıdır. Tavanı destekleyici ahşap dikmeler bulunmaktadır. Merdiven kısmında ahşap bölmeler ile oluşturulmuş bir oda yer almaktadır. Hamama bakan cephede üst kotta yan diğer yan cephede yer alan kareye yakın yatay yönde dikdörtgen formulu üst kısmı duvarda yuvarlak kemerli 1 adet pencere yer almaktadır.
