**T.C.**  
**KÜLTÜR VE TURİZM BAKANLIĞI**  
**ESKİŞEHİR KÜLTÜR VARLIKLARINI KORUMA BÖLGE KURULU**

**KARAR**

**Toplantı Tarih ve no :** 12.12.2019 - 327  
**Karar Tarih ve no :** 12.12.2019 - 8204

Afyonkarahisar İli, Merkez İlçesi, Kışlacık Mahallesi, 4686 ada 22 parselde yer alan, mülkiyeti Afyonkarahisar Belediyesine ait Sarnıç yapısının 2863 sayılı kanun kapsamında tescil konusunun değerlendirilmesine ilişkin; Kurul Müdürlüğü uzmanlarının 19.06.2019 tarihli yerinde inceleme raporu ve ekleri, Eskişehir Kültür Varlıklarını Koruma Bölge Kurulunun 27.06.2019 tarih, 7661 sayılı Kararı, Afyonkarahisar Valiliği, Kadastro Müdürlüğünün 24.10.2019 E.4079428 sayılı yazısı ve eki, 10.12.2019 tarih ve 5468875 sayılı dosya inceleme raporu okundu, fotoğrafları, tescil fişi, ve dosyası incelendi, yapılan görüşmeler sonunda;

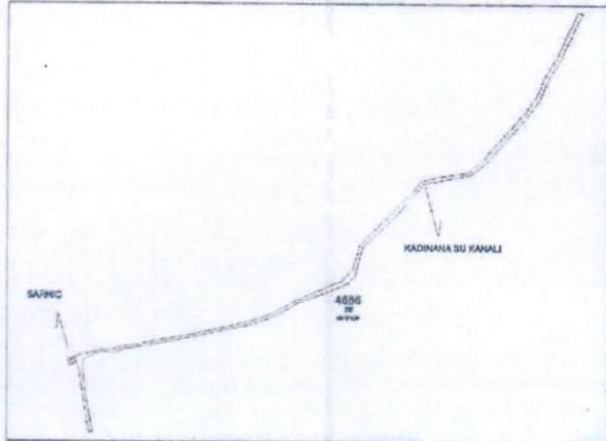
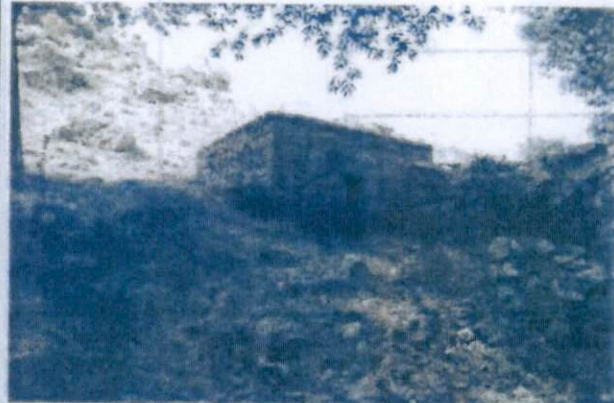
AYRINTILI TANIM:					
Söz konusu yapı tescilli Kadın Ana Su Kanalının batısında kanalın yola bağlandığı mimari bölüm ile bitişik nizamlı, dere yatağına eğimli bir alanda yer almaktadır. Sarnıcın üstü toprak kaplı olup dikdörtgen planlıdır. Köşelerde düzgün kesme taş beden duvarların moloz taş kullanılmıştır. Yapının kapısı özgün kotunda olmayıp öntü toprak ile dolmuş vaziyettedir. Giriş kapısı güney yönde yer alan yapının doğu bölümü su kanalı ile bitişik nizamlıdır. Kuzey yönünde patika yol geçmekte olup özgün kotu toprak ile dolmuş vaziyettedir. Yapının batı yönünde doğal kayaca oyulmuş su arki yapıya su taşımaktadır. Yapının iç mekanı su dolu vaziyette olup yer yer sıvalıdır. Dıştan düz damlı olarak algılanan yapının iç mekânın beşik tonoz ile örtülü olduğu gözlemlenmektedir

Afyonkarahisar İli, Merkez İlçesi, Kışlacık Mahallesi, 4686 ada 22 parselde yer alan, mülkiyeti Afyonkarahisar Belediyesine ait Sarnıç yapısının 2863 sayılı Kanun kapsamında korunması gerekli taşınmaz kültür varlığı olarak tesciline; koruma grubunun "II. (İki) Grup" olarak belirlenmesine; söz konusu Sarnıç'a ilişkin hazırlanan tescil fişinin uygun olduğuna, tescilli taşınmazda kurulumuzdan izinsiz inşai ve fiziki müdahalede bulunulmamasına karar verildi.
