KÜLTÜR VE TURİZM BAKANLIĞI
İZMİR 2 NUMARALI KÜLTÜR VARLIKLARINI
KORUMA BÖLGE KURULU
KARAR

KARAR TARİHİ VE NO : 31.01.2020-12477

Manisa ili, Şehzadeler ilçesi, Anafartalar Mahallesi, Tarihi ve 3. Derece arkeolojik sit alanında kalan, mülkiyeti Türkiye Kızılay Derneği adına kayıtlı tapunun 403 ada 6 parselinde tescilli Fatih Kule'sinin güneyinde yer alan, Kule ile birlikte 1940 yılında yapılmış günümüzde Kızılay Binası olarak kullanılan tapu kaydında niteliği bahçeli Halk Evi olarak görülen yapının (geçmişte 6 ve 7 parsellere oturan bütüncül yapının, günümüzde tapunun 403 ada 7 parselinde bulunan tescilli Şehir kulübü ve 403 ada 6 parselinde bulunan Kızılay kullanımında olan kısım olarak ayrıldığı anlaşıldığından) kültür varlığı olarak tescil edilmesine, taşınmazın yapı grubunun 1. (birinci) grup olarak belirlenmesine, hazırlanan tescil fişinin uygun olduğuna; tapu kaydına bu yönde şerhin koyularak sonucundan Kurul Müdürlüğüne bilgi verilmesine;

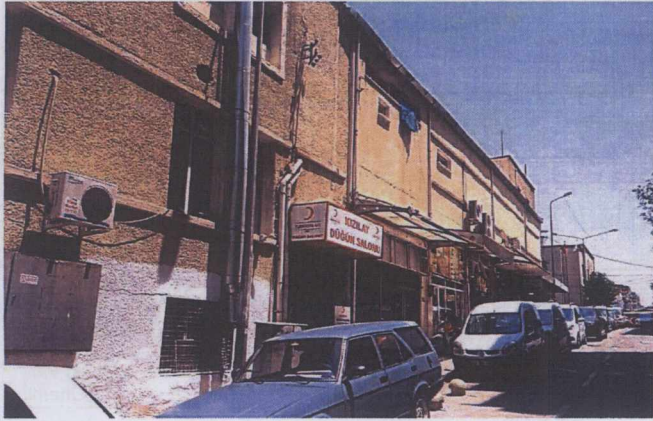
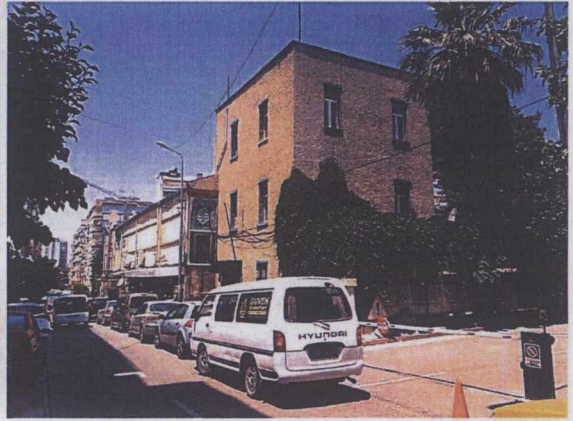
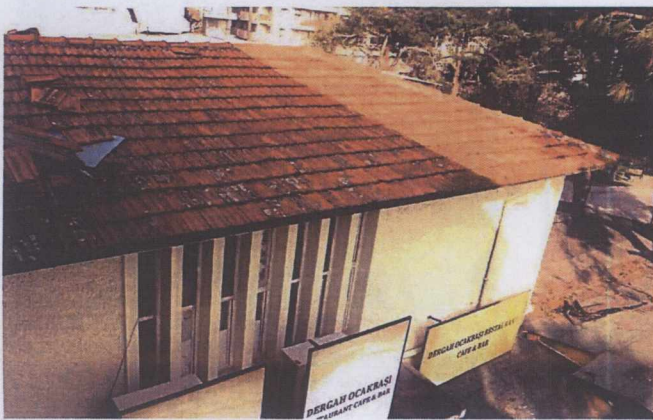
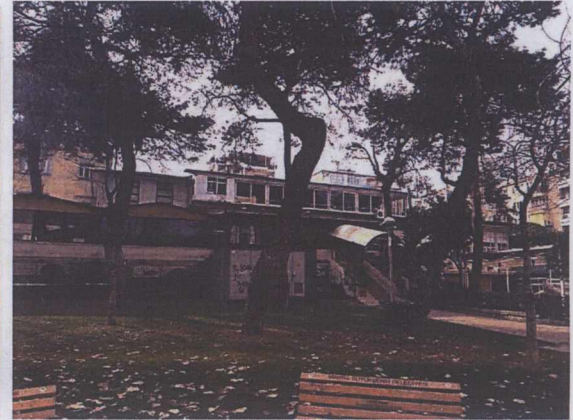
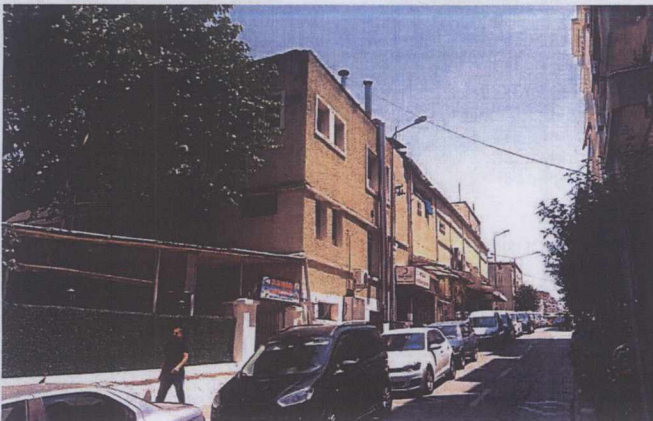
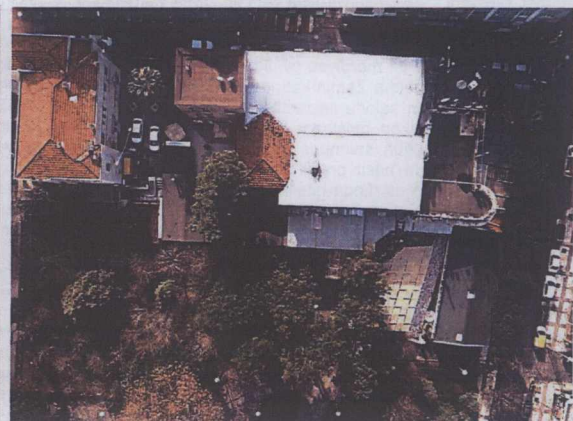
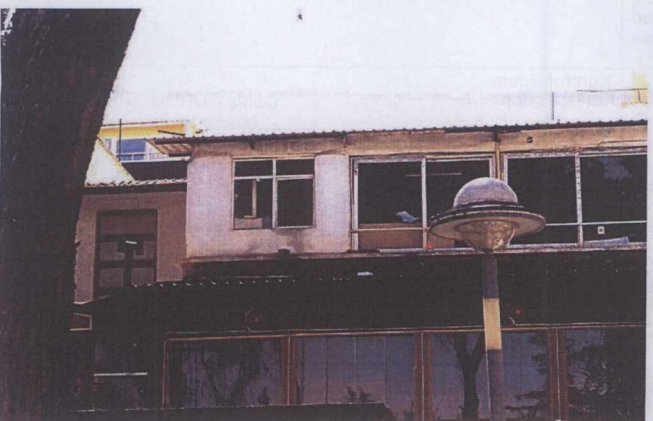
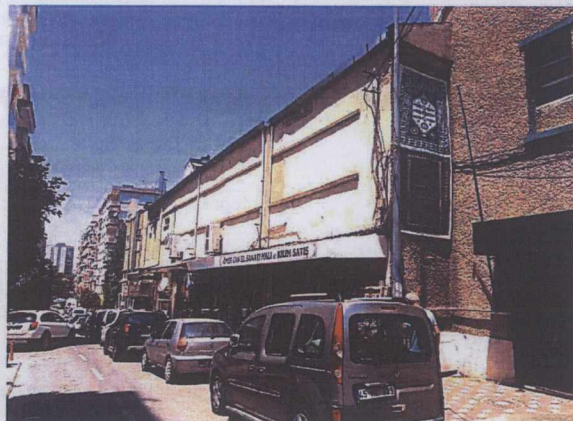
Koruma Durumu	A İyi B Orta C Fena	Taşıyıcı A B C	Dış Yapı A B C	Üst Yapı A B C	İç Yapı A B C	Süsleme Elemanları A B C	Rutubet A B C	Yok B lizi Var C Önemli
Vaziyet planı:			Fotoğraf:					
Gözlemler:Kızılay binasına, kiracılarca niteliksiz müdahaleler yapılmıştır. Alan kapatıldığı ve birçok niteliksiz ekin yapıldığı gözlemlenmiştir. Yapının çatısının değiştiği ve özgün plan şemasının bozulduğu bilinmektedir. Eski Halk Evi Binasının 6 ve 7 parselde bulunan tek yapı olduğu tespit edilmiştir.								
Bugünkü Sahibi:	TÜRK KIZILAY		Bakımından sorumlu olması gereken kuruluş: TÜRK KIZILAY					
Yapılan Onarımlar: Yapı farklı zamanlarda onarımlar görmüştür. 1955 yılında Halk evinin bölünerek Kızılay'a geçmesi sırasında ve 1970'li yıllarda yapının ticari potansiyelini artırmak amacıyla, ana yapının zemin katı dükkanlar şeklinde bölünmüştür. Yapı şehir kulübü ve Kızılay kullanımında olan kısım olarak ayrılmıştır.

Ayrıntılı Tanım: Taşınmaz üzerindeki Kızılay binası, Fatih kulesinin güney cephesine bitişik olarak "L" biçimde betonarme yapıım sistemi ile yapılmıştır. Ana bina bir merdiven evi ile zemin ve birinci kat kullanımlarını oluşturur. Yapı iki katlıdır. Zemin katında dükkanlar ve kafeterya, restoran, birinci katı ise düğün salonu ile restoran olarak kullanılmaktadır. Yapının zemin katındaki dükkan girişlerine ait alüminyum doğrama ile yapılmış açıklıklar vardır. Düğün salonuna giriş doğu cepheden sağlanmaktadır. Dükkanlara girişlerde basit profilli sundurmalar, dükkanlara ait pano ile dükkan açıklıklarının etrafında niteliksiz duvar kaplamaları bulunmaktadır. (mermer, seramik vb.) Yapının birinci katında havalandırma pencereleri bulunmaktadır. Doğu cephesi duvarı grenli sıvalı ile sıvanmıştır. Merdiven evinin içerisine Wc mekanları eklendiği gözlemlenir. Kızılay binası ile merdiven evinin batı cephesine hacimsel kapatma yapılarak restoran eklenmiştir. Kızılay binasının batı cephesinde restorana ait katlanır camlar vardır. Restorana merdiven ile giriş yapılmaktadır. Batı cephesinde taş bahçe duvarı ile çimento esaslı malzeme ile yapılmış korkulukların olduğu gözlemlenmiştir. Kızılay binasının birinci katında, batı cephesi tarafında yer alan teras günümüzde restoran olarak kullanılmaktadır. Restoranın, pencereleri parapet üzerine yapılmıştır. Cephenin giriş kapısının üstünde yedi adet pencere açıklığı vardır. Bu açıklıkların bazıları kapatılmıştır. Cephesi siva üzeri boyadır. Giriş kapısının üstünde betonarme saçak bulunmaktadır. Kızılay Binası'nında çatısının özgün olmadığı ve saç levha ile kaplandığı gözlemlenmiştir. 6 ve 7 parsellere yerleşik tek yapı karakteri algılanmaktadır. Ancak, günümüze Kızılay binasından 7 parselde yer alan Şehir kulübüne geçiş bulunmamaktadır.

403 ada, 6 ve 7 parsellerin özgün hallerine döndürülmesine yönelik hazırlanacak rölöve restitüsyon ve restorasyon projelerinin Kurulumuza iletilmesine; taşınmazda Kurulumuz izni alınmadan herhangi bir inşai ve fiziki müdahalede bulunulmamasına, karar verildi.
